# Belastbarkeit von Keramiken – Ursachen für Frakturverluste

| Priv.-Doz. Dr.-Ing. Ulrich Lohbauer

Dentalkeramische Restaurationen leiden im Gegensatz zu metallischen oder polymeren Werkstoffen unter ihrer extremen Sprödigkeit und neigen deshalb stark zu Frakturen und Abplatzungen (Chippings). Mit der Einführung von Zirkonoxid als hochfestes und bruchzähes Gerüstmaterial lassen sich Ergebnisse erzielen, die hinsichtlich Belastbarkeit und Lebensdauer dem klinischen Erfolg von metallgetragener Restauration gleichkommen. Trotzdem wird die Fraktur immer noch als häufigste Versagensursache genannt. Gerade bei den Verblendkeramiken auf Zirkonoxidgerüsten werden gehäuft Chippings beobachtet. Der Beitrag erläutert anhand von klinischen Beispielen vielfältige Ursachen wie z.B. herstellungsbedingte Faktoren und gibt Empfehlungen für eine keramikgerechte Verarbeitung.

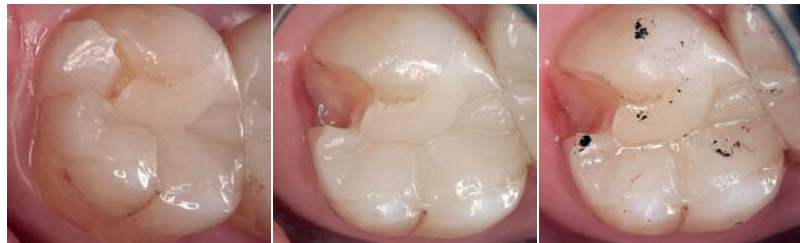
Abb. 3a: Klinische Aufnahme eines frakturierten IPS Empress Inlay nach 3,5 Jahren Tragedauer. – Abb. 3b: Darstellung des frakturierten IPS Empress Inlays nach Entnahme des Fragments. – Abb. 3c: Darstellung der Kontaktpunkte des frakturierten IPS Empress Inlays in Richtung der Bruchkante.
