Funktionelle und ästhetische Rehabilitation der Zähne 11, 21

Anhand eines Fallbeispiels mit einer orthograden Revision an Zahn 11, koronalen Verschiebelappen am Zahn 21 und vollkeramischen Kronen für die Zähne 11, 21 zeigt unser Autor das Zusammenspiel von Parodontologie, Endodontologie und ästhetischer Zahnheilkunde.

Dr. Bernhard Albers/Norderstedt

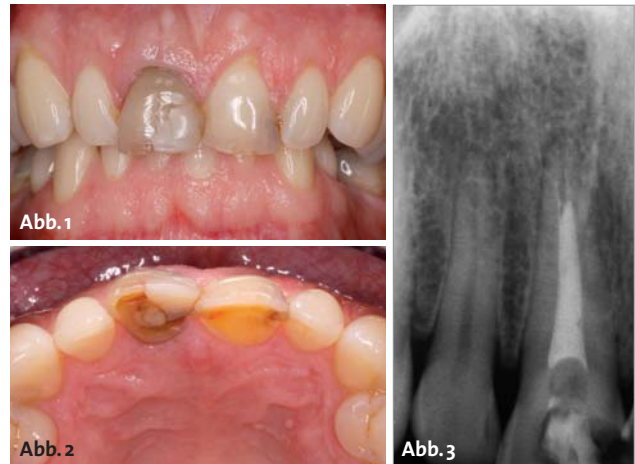
Der Befund zeigte undichte Kompositversorgungen mit Sekundärkaries bzw. Karies an den Zähnen 12–22. Der Zahn 11 war stark verfärbt und mit einer sehr großen undichten und am Rand kariösen Kompositfüllung versehen, der Zahn 22 hatte eine Rezession in Form einer Stillman-Cleft (Abb. 1 und 2). Der Zahn 21 reagierte vital auf Kälte. Die Sondierung des Parodonts der Zähne 12–22 ergab unauffällige Werte unter 2 mm. Das CMD-Screening war unauffällig. Im Röntgenbild stellte sich am Zahn 11 eine koronal inhomogene kompositdichte Verschattung mit unregelmäßigen Aufhellungen zur Zahnschubstanz dar. Im Kanalsystem sah man eine nicht bis zum Apex reichende Verschattung. Um den Apex herum befand sich ein erweiterter Periodontalspalt (Abb. 3).

Abb. 1: Ansicht frontal. – Abb. 2: Ansicht okklusale. – Abb. 3: Röntgenbefund.

taurationen mit Sekundärkaries bzw. Karies an den Zähnen 12–22, am Zahn 21 eine parodontale Rezession und am Zahn 11 eine unvollständige und infizierte Wurzelfüllung mit apikaler Parodontitis.

Es wurde vorgeschlagen, die Wurzelkanalfüllung am Zahn 11 orthograd zu revidieren, mit einem koronalen Verschiebelappen die Rezession am Zahn 21 zu behandeln und anschließend die Zähne 11, 21 mit vollkeramischen Kronen zu restaurieren. Der Patient stimmte dem Behandlungsverlauf zu.

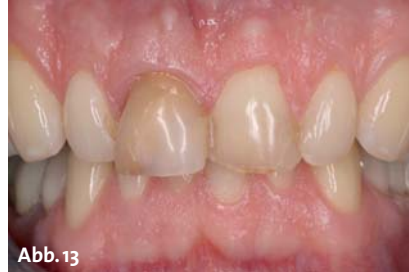
Abb. 13

Abb. 9: Backfill mit AH Plus und Guttapercha. – **Abb. 10:** Koronale Innenansicht. – **Abb. 11:** Verschlüssener Zahn mit Core Paste. – **Abb. 12:** WF-Kontrolle. – **Abb. 13:** Ansicht nach koronalen Verschiebelappen am Zahn 21. – **Abb. 14:** Röntgenkontrolle sechs Monate nach Revision. – **Abb. 15:** Frontalansicht vollkeramische Kronen. – **Abb. 16:** Röntgenkontrolle nach Abschluss der Behandlung.

Bei der Kontrolle sechs Monate nach Revision und zwei Monate nach dem Verschiebelappen war der Patient frei von Beschwerden und die Sondierung rund um alle Oberkiefer-Frontzähne war unauffällig (unter 2 mm). Im Röntgenbild zeigte sich apikal am Zahn 11 eine Reduktion der Breite des Parodontalspalts (Abb. 13 und 14). Die Zähne konnten jetzt mit vollkeramischen Kronen versorgt werden (Abb. 15). Das Röntgenbild acht Monate nach Revision, vier Monate nach dem koronalen Verschiebelappen und zwei Wochen nach Eingliederung der Kronen zeigt unauffällige Befunde (Abb. 16). Der Patient hat keine Beschwerden.

Vier Monate später, nach Sanierung der Seitenzähne, erfolgte der koronale Verschiebelappen am Zahn 21.
