Endodontische Revision in Kombination mit MTA – ein Fallbericht

Dr. med. dent. Ralf Schlichting/Passau, Dr. Christian R. Gernhardt/Halle (Saale)

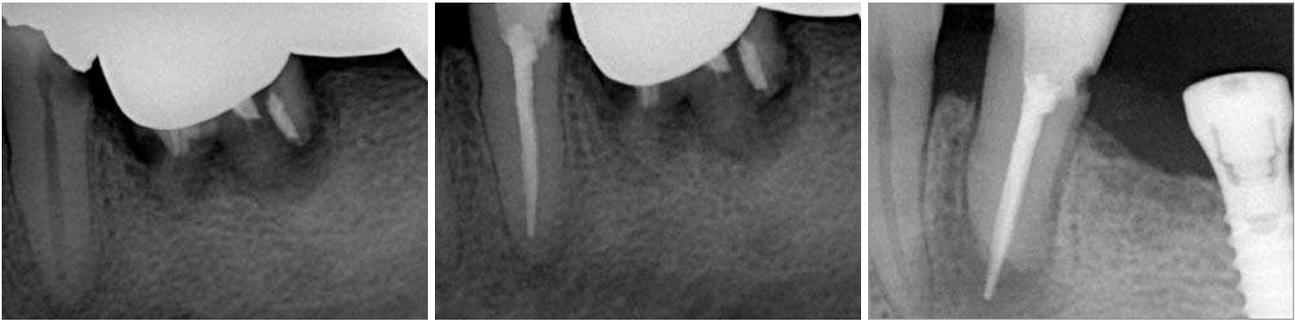
Schwellung. Auf dem angefertigten Orthopantomogramm war am Zahn 35 distal eine deutliche Sekundärkaries zu erkennen. Der wurzelbehandelte Zahn 36 wies einen massiven Resorptionsprozess beider Wurzeln auf.

Im angefertigten Einzelröntgenbild von 35 war der Parodontalspalt mesial nur leicht erweitert. Die Verdachtsdiagnose lautete: infizierte Pulpanekrose an Zahn 35 mit apikaler Parodontitis sowie massive entzündliche externe Resorption an Zahn 36.

Abb. 1: Ausgangsröntgenbild zu Beginn der Behandlung. – **Abb. 2:** Kontrollröntgenbild nach erfolgter Wurzelfüllung. – **Abb. 3:** Kontrolle der Situation nach 13 Monaten.

spülung mit Alkohol mit Papierspitzen getrocknet. Es folgte eine thermoplastische Wurzelfüllung mit AH Plus und einem Thermafil-Stift (DENTSPLY DeTrey, Konstanz) der Größe 35. Der Zahn wurde daraufhin mit Core Paste adhäsiv dicht verschlossen.

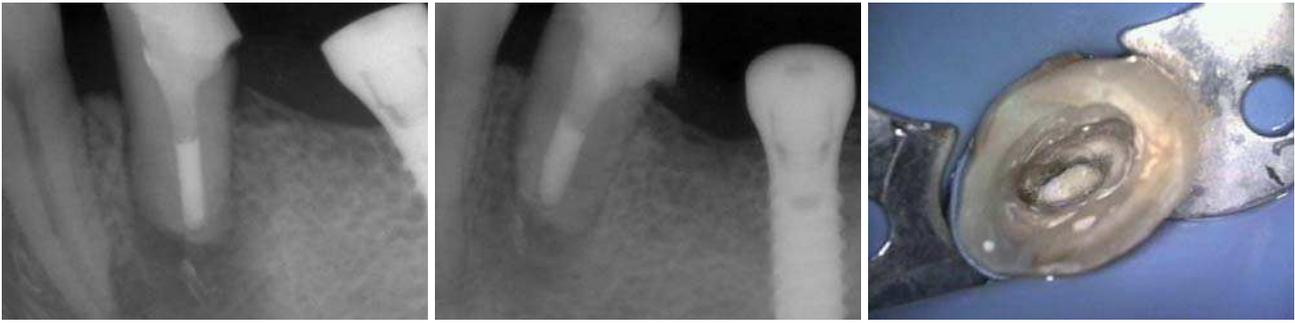
Abb. 4: Kontrollröntgenbild nach apikalem MTA Verschluss und Wurzelfüllung. – **Abb. 5:** Das Röntgenbild nach einem Monat zeigt eine deutliche Verbesserung der Situation. – **Abb. 6:** Klinische Aufnahme des apikalen Verschlusses mit MTA.

lung mit Alkohol erfolgte eine Abschlusspülung mit Chlorhexidin 3 %. Der Kanal wurde vorsichtig mit umgekehrten sterilen Papierspitzen getrocknet. Die blutungsfreie apikale Resorptionsstelle war dabei deutlich durch das Dentalmikroskop zu erkennen. Mittels eines zurechtgeschnittenen Gelastyp Schwammes (Sanofi-Aventis, Frankfurt am Main), der mit einem Machtou Plugger (DENTSPLY Maillefer, Ballaigues, Schweiz) auf die Resorptionstelle aufgebracht wurde, sollte ein Widerlager für die Kompaktion des ProRoot MTA geschaffen werden. Weißes ProRoot MTA (DENTSPLY Maillefer, Ballaigues, Schweiz) wurde mit destilliertem Wasser angemischt und mittels einer MTA Pistole (DENTSPLY Maillefer, Ballaigues, Schweiz) nach apikal positioniert. Der MTA Plug wurde zuerst mit Pluggern, dann mit umgedrehten sterilen Papierspitzen der ISO Größe 80 bis zu einer Schichtdicke von ca. 4 mm, welche mit einer PA-Sonde kontrolliert wurde, kompaktiert. Es erfolgte eine Röntgenkontrolle des Plugs. Nach Positionierung eines feuchten Schaumstoffpellets auf das MTA wurde der Zahn wieder dicht verschlossen.

Zwei Tage später wurde nach Anlegen von Kofferdam die provisorische Füllung wieder entfernt und die korrekte Aushärtung des ProRoot MTA unter Mikroskopkontrolle mittels einer Sonde beobachtet. Es folgte die Einmessung eines passiv im Kanal sitzenden Glasfibrerstift (DT Light Post, VDW, München). Nach Ätzung mit 35 % Phosphorsäure und Konditionierung mit Prime&Bond (DENTSPLY DeTrey, Konstanz) wurde der Stift mit einem dualhärtenden Compositzement (RelyX, 3M ESPE, Seefeld) in das Kanallumen eingebracht und zusätzlich lichtgehärtet. Abschließend fand ein adhäsiver Aufbau des Zahnes mit Composite sowie eine Röntgenkontrolle statt. Bei einer Röntgenkontrolle einen Monat später war eine deutliche Ausheilungstendenz apikal zu erkennen. Auch hier wies der Zahn einen Lockerungsgrad 0 sowie keine erhöhten Sondierungstiefen auf.
