Ungewöhnlich gewöhnlich

Eine zahntechnische Alltagssituation

| ZTM Rupprecht Semrau

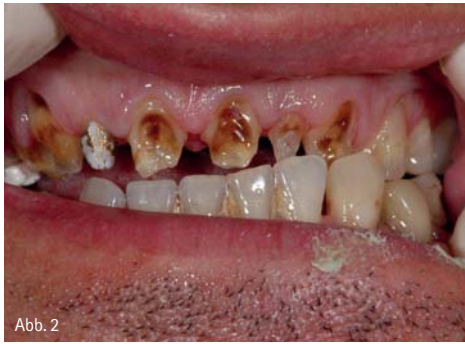
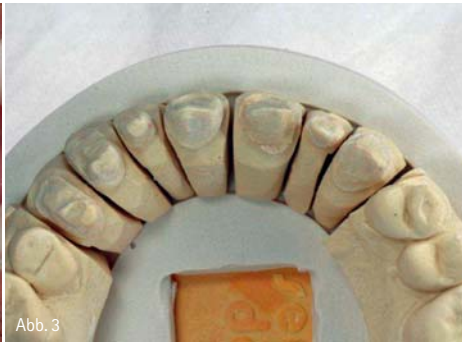
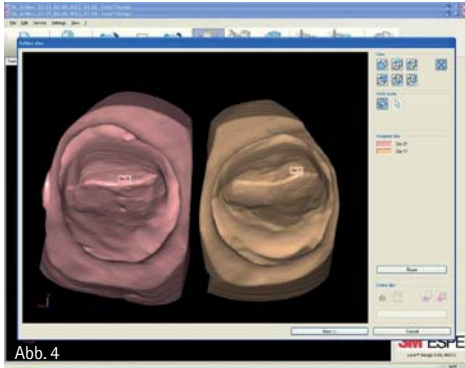
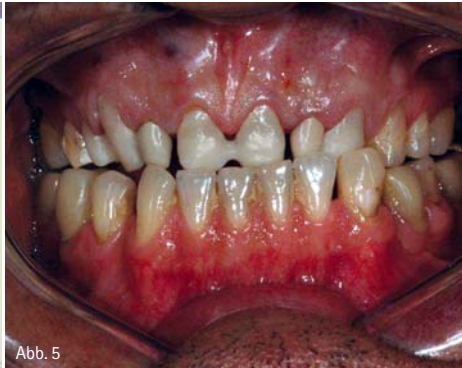
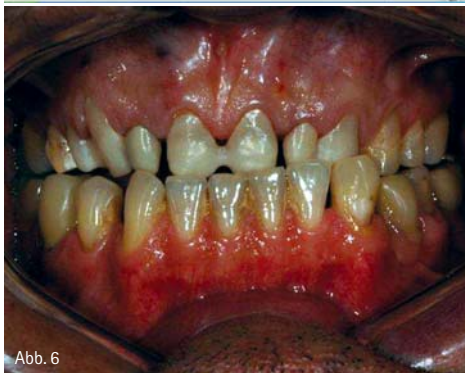
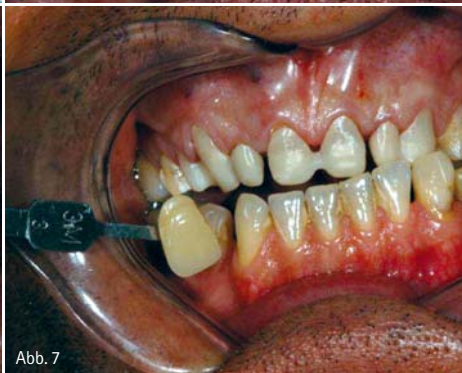
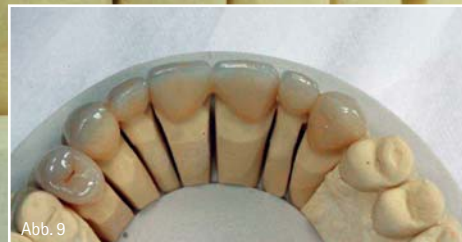
Abb. 2: Die Mundsituation nach der Präparation und Abformung. – Abb. 3: Das Sägemodell bietet die Basis für den Scan. – Abb. 4: Die Stümpfe wurden paarweise gescannt. Dabei zeigten sich zahlreiche unter sich gehende Stellen und scharfe inzisale Kanten. Sie wurden entlastet. – Abb. 5 und 6: Die gefrästen Blockpaare und Käppchen 14 im Mund. Lava™ Plus deckt die dunkel verfärbten Stümpfe so ab, dass sie nicht durch die Keramikgerüste schimmern. – Abb. 7: Die Farben von Lava™ Plus stimmen mit dem VITA Classical Farbring überein und können für das 3D-Master®-System umgerechnet werden. – Abb. 8: Inzisal eingefärbt – Mit Orange wurde die vitale Wirkung der Schneiden gesteigert. – Abb. 9: Die Draufsicht demonstriert die Farbwirkung der Schneide.

Abbildung 2 zeigt die Mundsituation nach der Präparation und Abformung. Auf dieser Basis haben wir ein Sägemodell hergestellt und gescannt (Abb. 3). In diesem offenbart sich die psychologische Zwickmühle, in der nahezu alle Zahntechniker heute stecken: Möglicherweise wäre es besser, wenn die Stümpfe gefüllt und aufgebaut wären. Aber: Ganz gleich wie der ausführende Zahntechniker über diese Arbeitsunterlagen denkt: Dies sind seine Arbeitsunterlagen. Insofern verneifen sich die meisten Zahntechniker jegliche Kritik, denn sie haben gelernt, intensiv darauf zu achten, was der Behandler für richtig oder für falsch hält. Dies mag einerseits klug sein, weil viele Betriebe angesichts ihrer Abhängigkeit wohl betriebswirtschaftlich nicht bis heute überlebt hätten. Tatsächlich haben sie über viele Jahre gelernt, sich so zu verhalten, dass auch solche Behandler mit ihnen zufrieden sind – oder sie zumindest nicht kritisieren oder herabsetzen – die völlig unpraktisch veranlagt sind. Sie haben eingeübt, dass sie mögliche negative Reaktionen ihrer Auftraggeber möglichst vermeiden, damit sie diese Kunden auf keinen Fall verlieren. Dies hat sich vielen Zahntechnikern tief eingepreßt und bestimmt heute weitgehend ihr Verhältnis zu den Behandlern.

gescannt, mit denen sie verbunden wurden. Die virtuelle Wiedergabe der gescannten Stümpfe ließ jedoch an den realen Stümpfen zahlreiche unter sich gehende Stellen erkennen, die vom Behandler im Mund nicht aufgebaut waren. Die Draufsicht offenbarte zudem scharfe inzisale Kanten, die digital entlastet werden mussten, damit von ihnen keine Keilwirkung ausgeht, die möglicherweise im Verlauf mehrerer Jahre eine Kronensprengung begünstigt (Abb. 4).

In unserem Fall verlangte der Behandler, dass die Kronen 12/13, 22/23 sowie 11/21 angesichts der kurzen Stümpfe und vorhandenen Bissverhältnisse verblockt werden sollten. Die Aufnahme zeigt diese gefrästen Blockpaare und das einzelne Kappchen auf 14 (Abb. 5 und Abb. 6). Angesichts der Progenie waren die labialen Platzverhältnisse nicht optimal. Für das Gerüst mit samt der Keramikschichtung stand uns lediglich eine Gesamtstärke von knapp unter 1,5 mm zur Verfügung. Deshalb ist es gut, dass bei Restaurationen aus Lava™ die individuell eingefärbten Kappen grundsätzlich ein farbgeben-

der Teil der Verblendung sind und so die Kronen selbst bei schwierigsten Situationen sogar bei einer Schichtstärke von unter einem Millimeter nicht opak wirken. Die Fotoaufnahme verdeutlicht zudem, dass angesichts der guten Farbwirkung von Lava™ Plus selbst dunkel verfärbte Stümpfe nicht durch die Keramikgerüste schimmern. Die Farbauswahl ist einfach: Die Farben stimmen mit dem VITA Classical Farbring überein. Zusätzlich gibt es eine Umrechnungstabelle für das 3D-Master®-System. Auch damit ist Lava™ Plus einzigartig. Als Farbe für die Verblendung wurde 3M3 festgelegt (Abb. 7). Die Verblendungen haben wir zusätzlich inzisal dezent mit Orange eingefärbt und so die vitale Wirkung der Schneiden gesteigert (Abb. 8). Die Draufsicht demonstriert deren Wirkungen (Abb. 9).

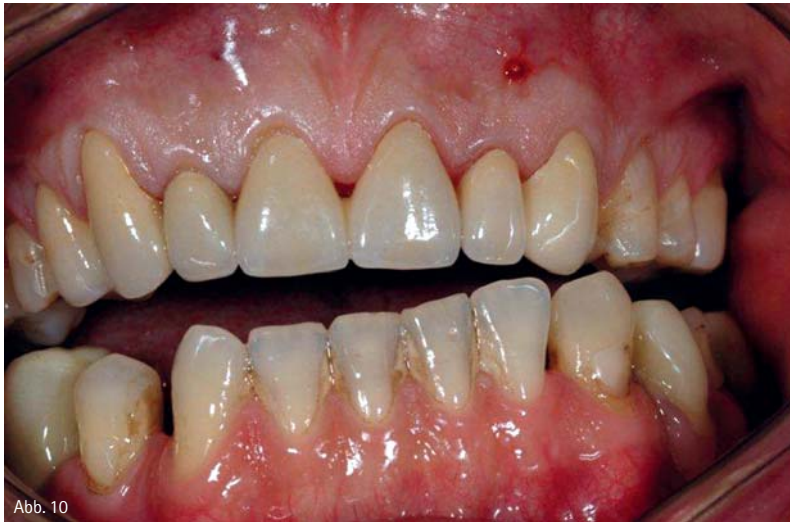
Abb. 10

Abb. 10: Zahnstein, Verfärbungen, die gefüllten UK-Eckzähne und die erkennbar schlechte Mundhygiene trüben den Blick für die OK-Verblendungen. – Abb. 11: Schwer vorstellbar, wie der Patient mit einer solchen Progenie abbeißt, aber eine Veränderung zu einem Kopf- oder Normalbiss hätte nachteilige Langzeitfolgen für die Kiefergelenke.

Wenn man die Mundaufnahme betrachtet, ist man nicht geneigt, zu sagen, dass sich „die Restauration gut in die vorhandene Zahnreihe integriert“ – zu dominant sind Zahnstein, Verfärbungen, die gefüllten Eckzähne des Unterkiefers, die austauschbedürftige Prothese und die erkennbar schlechte Mundhygiene (Abb. 10). Vielleicht wirken die neuen Kronen im Vergleich zur Form der unteren Zähne auch ein kleines bisschen zu rund. Schwer vorstellbar ist, wie der Patient mit einer solchen Progenie abbeißt (Abb. 11). Der Biss musste jedoch wieder so eingestellt werden, da eine derart starke Veränderung hin zu einem Kopf- oder Normalbiss garantiert nachteilige Langzeitfolgen für die Kiefergelenke provoziert hätte.
