Ungewöhnlich gewöhnlich

Eine zahntechnische Alltagssituation

| ZTM Rupprecht Semrau

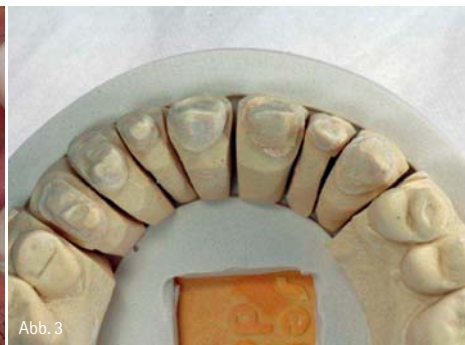
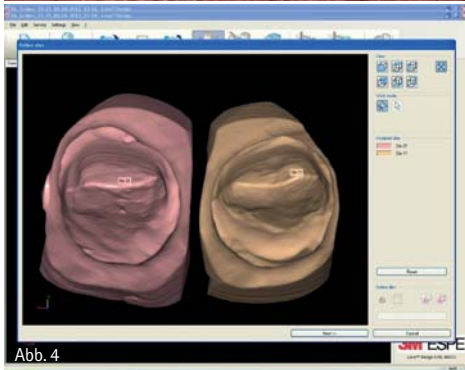
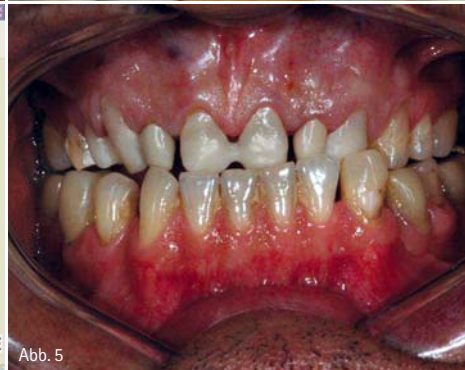
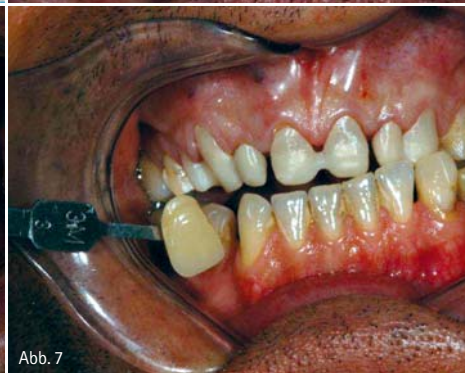
Abb. 2: Die Mundsituation nach der Präparation und Abformung. – Abb. 3: Das Sägemodell bietet die Basis für den Scan. – Abb. 4: Die Stümpfe wurden paarweise gescannt. Dabei zeigten sich zahlreiche unter sich gehende Stellen und scharfe inzisale Kanten. Sie wurden entlastet. – Abb. 5 und 6: Die gefrästen Blockpaare und Käppchen 14 im Mund. Lava™ Plus deckt die dunkel verfärbten Stümpfe so ab, dass sie nicht durch die Keramikgerüste schimmern. – Abb. 7: Die Farben von Lava™ Plus stimmen mit dem VITA Classical Farbring überein und können für das 3D-Master®-System umgerechnet werden. – Abb. 8: Inzisal eingefärbt – Mit Orange wurde die vitale Wirkung der Schneiden gesteigert. – Abb. 9: Die Draufsicht demonstriert die Farbwirkung der Schneide.

Abbildung 2 zeigt die Mundsituation nach der Präparation und Abformung. Auf dieser Basis haben wir ein Sägemodell hergestellt und gescannt (Abb. 3). In diesem offenbart sich die psychologische Zwickmühle, in der nahezu alle Zahntechniker heute stecken: Möglicherweise wäre es besser, wenn die Stümpfe gefüllt und aufgebaut wären. Aber: Ganz gleich wie der ausführende Zahntechniker über diese Arbeitsunterlagen denkt: Dies sind seine Arbeitsunterlagen. Insofern verneifen sich die meisten Zahntechniker jegliche Kritik, denn sie haben gelernt, intensiv darauf zu achten, was der Behandler für richtig oder für falsch hält. Dies mag einerseits klug sein, weil viele Betriebe angesichts ihrer Abhängigkeit wohl betriebswirtschaftlich nicht bis heute überlebt hätten. Tatsächlich haben sie über viele Jahre gelernt, sich so zu verhalten, dass auch solche Behandler mit ihnen zufrieden sind – oder sie zumindest nicht kritisieren oder herabsetzen – die völlig unpraktisch veranlagt sind. Sie haben eingeübt, dass sie mögliche negative Reaktionen ihrer Auftraggeber möglichst vermeiden, damit sie diese Kunden auf keinen Fall verlieren. Dies hat sich vielen Zahntechnikern tief eingepreßt und bestimmt heute weitgehend ihr Verhältnis zu den Behandlern.

gescannt, mit denen sie verbunden wurden. Die virtuelle Wiedergabe der gescannten Stümpfe ließ jedoch an den realen Stümpfen zahlreiche unter sich gehende Stellen erkennen, die vom Behandler im Mund nicht aufgebaut waren. Die Draufsicht offenbarte zudem scharfe inzisale Kanten, die digital entlastet werden mussten, damit von ihnen keine Keilwirkung ausgeht, die möglicherweise im Verlauf mehrerer Jahre eine Kronensprengung begünstigt (Abb. 4).

In unserem Fall verlangte der Behandler, dass die Kronen 12/13, 22/23 sowie 11/21 angesichts der kurzen Stümpfe und vorhandenen Bissverhältnisse verblockt werden sollten. Die Aufnahme zeigt diese gefrästen Blockpaare und das einzelne Kappchen auf 14 (Abb. 5 und Abb. 6). Angesichts der Progenie waren die labialen Platzverhältnisse nicht optimal. Für das Gerüst mit samt der Keramikschichtung stand uns lediglich eine Gesamtstärke von knapp unter 1,5 mm zur Verfügung. Deshalb ist es gut, dass bei Restaurationen aus Lava™ die individuell eingefärbten Kappen grundsätzlich ein farbgeben-

der Teil der Verblendung sind und so die Kronen selbst bei schwierigsten Situationen sogar bei einer Schichtstärke von unter einem Millimeter nicht opak wirken. Die Fotoaufnahme verdeutlicht zudem, dass angesichts der guten Farbwirkung von Lava™ Plus selbst dunkel verfärbte Stümpfe nicht durch die Keramikgerüste schimmern. Die Farbauswahl ist einfach: Die Farben stimmen mit dem VITA Classical Farbring überein. Zusätzlich gibt es eine Umrechnungstabelle für das 3D-Master®-System. Auch damit ist Lava™ Plus einzigartig. Als Farbe für die Verblendung wurde 3M3 festgelegt (Abb. 7). Die Verblendungen haben wir zusätzlich inzisal dezent mit Orange eingefärbt und so die vitale Wirkung der Schneiden gesteigert (Abb. 8). Die Draufsicht demonstriert deren Wirkungen (Abb. 9).
