Ungewöhnlich gewöhnlich

Eine zahntechnische Alltagssituation

| ZTM Rupprecht Semrau

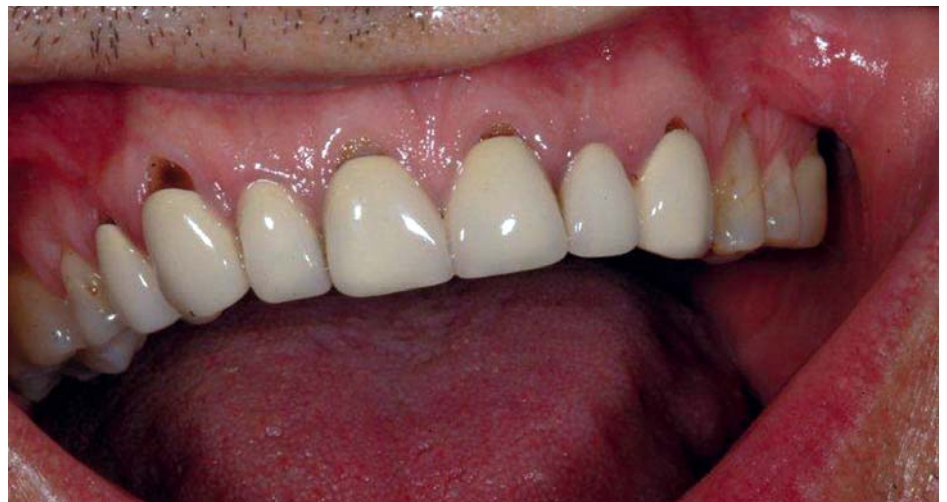
Abb. 1: Die Biss-Situation zeigte eine Progenie. An den Pfeilerzähnen war das Zahnfleisch zurückgegangen und es hatte sich Zahnhalskaries gebildet.

In unserem vorgestellten Fall besuchte ein etwa 40 Jahre alter Patient die Praxis und wünschte sich eine neue Oberkieferversorgung. An den Pfeilerzähnen seiner bisherigen Frontzahnbrücke war das Zahnfleisch stark zurückgegangen. In der Folge hatte sich eine umfangreiche Zahnhalskaries gebildet. Die Biss-situation zeigte eine Progenie (Abb. 1). Im Unterkiefer waren die Seitenzähne mittels einer defizitären Freundpro-

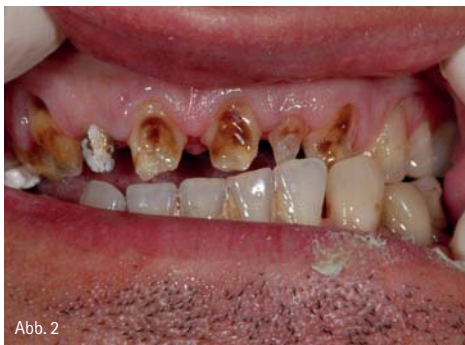
Abb. 2: Die Mundsituation nach der Präparation und Abformung. – Abb. 3: Das Sägemodell bietet die Basis für den Scan. – Abb. 4: Die Stümpfe wurden paarweise gescannt. Dabei zeigten sich zahlreiche unter sich gehende Stellen und scharfe inzisale Kanten. Sie wurden entlastet. – Abb. 5 und 6: Die gefrästen Blockpaare und Käppchen 14 im Mund. Lava™ Plus deckt die dunkel verfärbten Stümpfe so ab, dass sie nicht durch die Keramikgerüste schimmern. – Abb. 7: Die Farben von Lava™ Plus stimmen mit dem VITA Classical Farbring überein und können für das 3D-Master®-System umgerechnet werden. – Abb. 8: Inzisal eingefärbt – Mit Orange wurde die vitale Wirkung der Schneiden gesteigert. – Abb. 9: Die Draufsicht demonstriert die Farbwirkung der Schneide.

Abbildung 2 zeigt die Mundsituation nach der Präparation und Abformung. Auf dieser Basis haben wir ein Sägemodell hergestellt und gescannt (Abb. 3). In diesem offenbart sich die psychologische Zwickmühle, in der nahezu alle Zahntechniker heute stecken: Möglicherweise wäre es besser, wenn die Stümpfe gefüllt und aufgebaut wären. Aber: Ganz gleich wie der ausführende Zahntechniker über diese Arbeitsunterlagen denkt: Dies sind seine Arbeitsunterlagen. Insofern verneifen sich die meisten Zahntechniker jegliche Kritik, denn sie haben gelernt, intensiv darauf zu achten, was der Behandler für richtig oder für falsch hält. Dies mag einerseits klug sein, weil viele Betriebe angesichts ihrer Abhängigkeit wohl betriebswirtschaftlich nicht bis heute überlebt hätten. Tatsächlich haben sie über viele Jahre gelernt, sich so zu verhalten, dass auch solche Behandler mit ihnen zufrieden sind – oder sie zumindest nicht kritisieren oder herabsetzen – die völlig unpraktisch veranlagt sind. Sie haben eingeübt, dass sie mögliche negative Reaktionen ihrer Auftraggeber möglichst vermeiden, damit sie diese Kunden auf keinen Fall verlieren. Dies hat sich vielen Zahntechnikern tief eingepreßt und bestimmt heute weitgehend ihr Verhältnis zu den Behandlern.

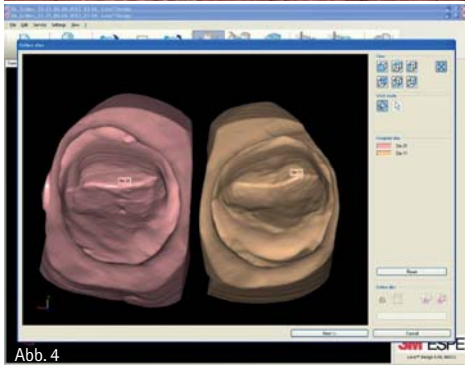
gescannt, mit denen sie verbunden wurden. Die virtuelle Wiedergabe der gescannten Stümpfe ließ jedoch an den realen Stümpfen zahlreiche unter sich gehende Stellen erkennen, die vom Behandler im Mund nicht aufgebaut waren. Die Draufsicht offenbarte zudem scharfe inzisale Kanten, die digital entlastet werden mussten, damit von ihnen keine Keilwirkung ausgeht, die möglicherweise im Verlauf mehrerer Jahre eine Kronensprengung begünstigt (Abb. 4).

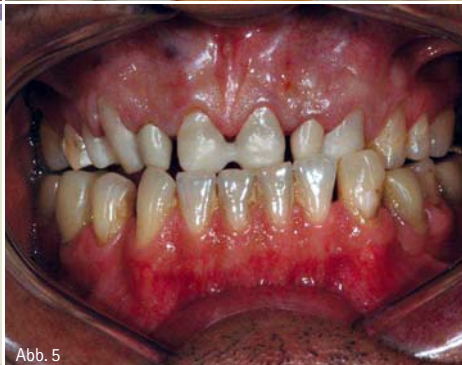
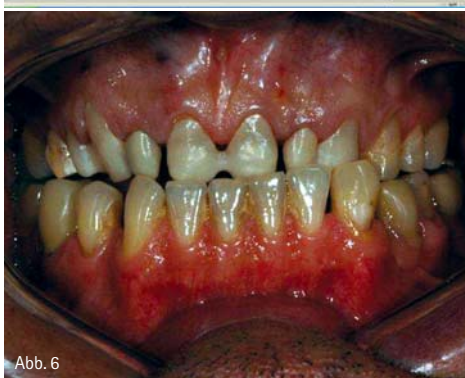
In unserem Fall verlangte der Behandler, dass die Kronen 12/13, 22/23 sowie 11/21 angesichts der kurzen Stümpfe und vorhandenen Bissverhältnisse verblockt werden sollten. Die Aufnahme zeigt diese gefrästen Blockpaare und das einzelne Kappchen auf 14 (Abb. 5 und Abb. 6). Angesichts der Progenie waren die labialen Platzverhältnisse nicht optimal. Für das Gerüst mit samt der Keramikschichtung stand uns lediglich eine Gesamtstärke von knapp unter 1,5 mm zur Verfügung. Deshalb ist es gut, dass bei Restaurationen aus Lava™ die individuell eingefärbten Kappen grundsätzlich ein farbgeben-

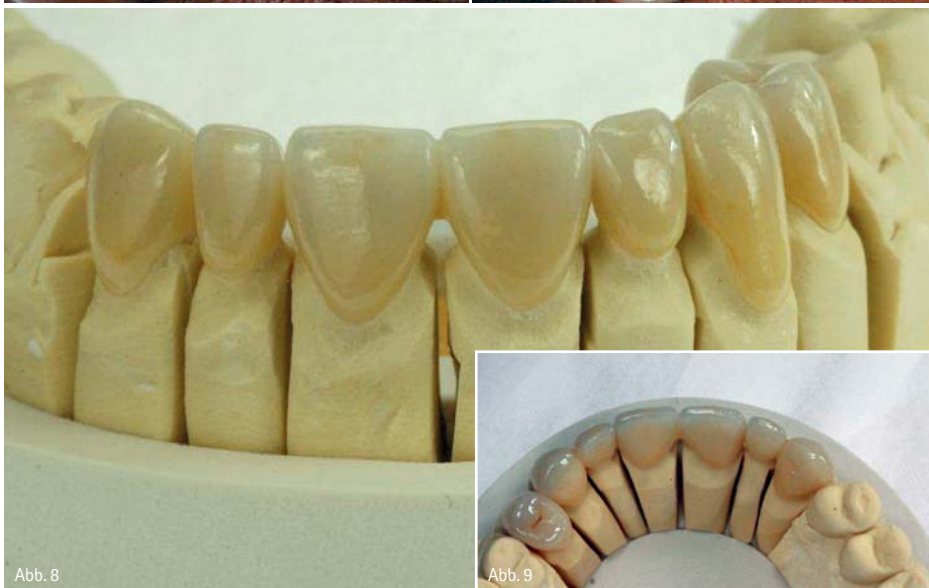
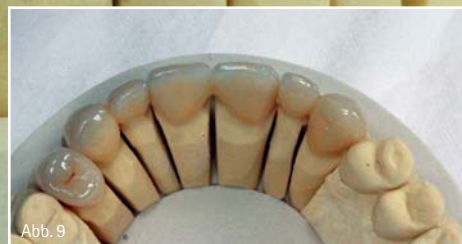
der Teil der Verblendung sind und so die Kronen selbst bei schwierigsten Situationen sogar bei einer Schichtstärke von unter einem Millimeter nicht opak wirken. Die Fotoaufnahme verdeutlicht zudem, dass angesichts der guten Farbwirkung von Lava™ Plus selbst dunkel verfärbte Stümpfe nicht durch die Keramikgerüste schimmern. Die Farbauswahl ist einfach: Die Farben stimmen mit dem VITA Classical Farbring überein. Zusätzlich gibt es eine Umrechnungstabelle für das 3D-Master®-System. Auch damit ist Lava™ Plus einzigartig. Als Farbe für die Verblendung wurde 3M3 festgelegt (Abb. 7). Die Verblendungen haben wir zusätzlich inzisal dezent mit Orange eingefärbt und so die vitale Wirkung der Schneiden gesteigert (Abb. 8). Die Draufsicht demonstriert deren Wirkungen (Abb. 9).

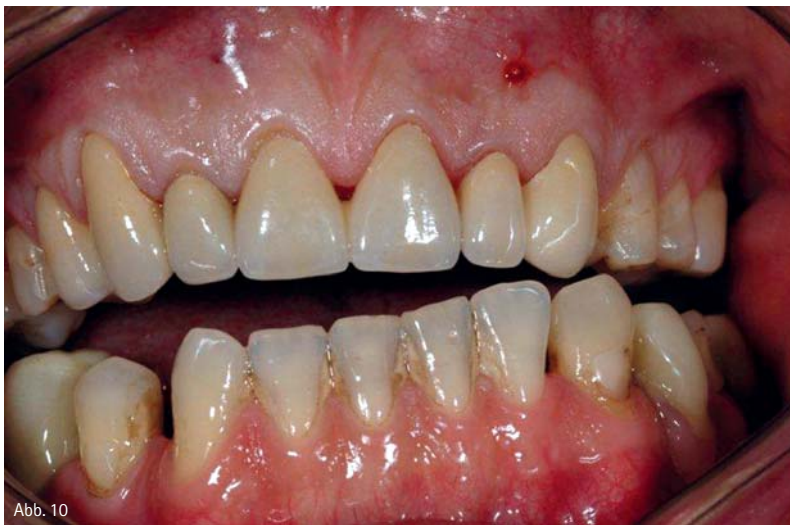
Abb. 10

Wenn man die Mundaufnahme betrachtet, ist man nicht geneigt, zu sagen, dass sich „die Restauration gut in die vorhandene Zahnreihe integriert“ – zu dominant sind Zahnstein, Verfärbungen, die gefüllten Eckzähne des Unterkiefers, die austauschbedürftige Prothese und die erkennbar schlechte Mundhygiene (Abb. 10). Vielleicht wirken die neuen Kronen im Vergleich zur Form der unteren Zähne auch ein kleines bisschen zu rund. Schwer vorstellbar ist, wie der Patient mit einer solchen Progenie abbeißt (Abb. 11). Der Biss musste jedoch wieder so eingestellt werden, da eine derart starke Veränderung hin zu einem Kopf- oder Normalbiss garantiert nachteilige Langzeitfolgen für die Kiefergelenke provoziert hätte.

Abb. 10: Zahnstein, Verfärbungen, die gefüllten UK-Eckzähne und die erkennbar schlechte Mundhygiene trüben den Blick für die OK-Verblendungen. – Abb. 11: Schwer vorstellbar, wie der Patient mit einer solchen Progenie abbeißt, aber eine Veränderung zu einem Kopf- oder Normalbiss hätte nachteilige Langzeitfolgen für die Kiefergelenke.
