Falldokumentation

# Endo-Paro-Läsion

**Endoparodontale Läsionen stellen hinsichtlich Diagnostik und Therapie eine Herausforderung dar. Vorschnelles Scaling kann dem Behandlungserfolg schaden.**

Dr. Jörn Noetzel/Mutlangen

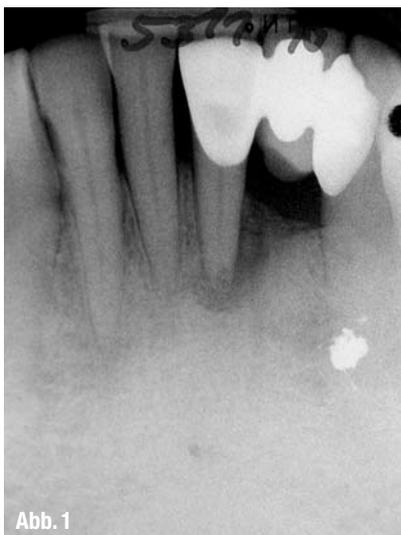
Abb. 1

▲ **Abb. 1:** Die Aufhellung breitet sich von apikal bis nach marginal auf der distalen Wurzelseite von Zahn 31 aus. Am Apex kann eine trichterförmige Resorption vermutet werden. Am Zahn 33 fällt apikal eine röntgendichte Verschattung auf.

hellung von apikal bis nach marginal auf der distalen Seite der Wurzel von Zahn 31, innerhalb des Apex trichterförmige Aufhellung sichtbar, röntgendichte Verschattung im apikalen Bereich von Zahn 33 (Abb. 1).

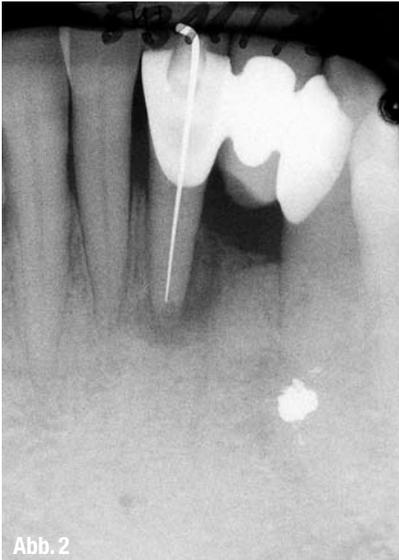
Abb. 2

▶ **Abb. 2:** Der Silberstift endet an der Spitze der trichterförmigen Resorption. Diese Länge entsprach zugleich dem endometrisch ermittelten Messwert. Für die Röntgenaufnahme waren die Trepanationsöffnung provisorisch verschlossen und der Kofferdam abgenommen worden.

ginn der Aufbereitung beobachtet werden; somit war eine vorsichtige Überinstrumentierung mit einem sehr dünnen Instrument, um eine apikale Entlastung zu schaffen, nicht notwendig. Vielmehr erschien durch resorptive Prozesse das apikale Foramen bereits erweitert. Einen Hinweis darauf lieferten auch die anfänglichen Röntgenbilder, auf denen eine trichterförmige Aufhellung innerhalb der Wurzelspitze erkennbar war (Abb. 1–3). Als Endpunkt der Arbeitslänge wurde die Spitze des vermeintlichen Trichters festgelegt (Abb. 2), was zugleich mit dem Messwert der endometrischen Längenbestimmung korrelierte.

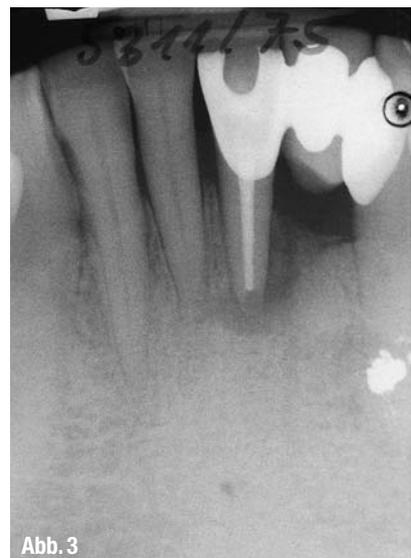
Abb. 3

▶ **Abb. 3:** Die Kontrollaufnahme zeigt eine homogene und wandständige Wurzelkanalfüllung. Die Trichterform des Apex ist noch deutlich erkennbar (vgl. Abb. 4).

- ▶ Patient beschwerdefrei, konnte seit der Erstbehandlung keinen Pusaustritt mehr über die Tasche beobachten
- ▶ Leitungsanästhesie
- ▶ Kofferdamapplikation
- ▶ Reinigung des Zahnes
- ▶ ultraschallunterstützte Spülung mit NaOCl (1 %) und abschließend nach Trocknung mit CHX (2 %)
- ▶ Wurzelkanalfüllung (Guttapercha und AH-Plus; DENTSPLY, Konstanz) mittels lateraler Kondensation
- ▶ Röntgen-Einzelbild: Kontrolle der Wurzelkanalfüllungen (Abb. 3)
- ▶ adhäsiver Verschluss (Clearfil Core; Kuraray, Frankfurt am Main)

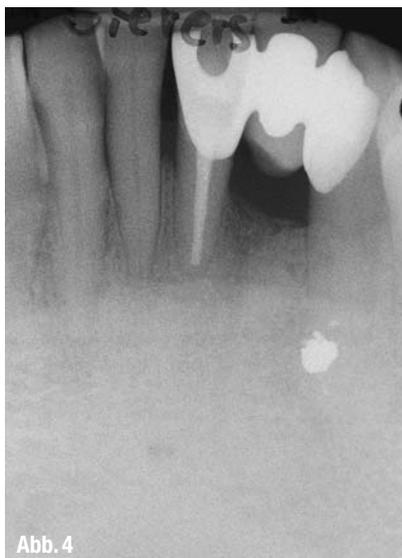
Abb. 4

▲ Abb. 4: Fünf Jahre nach der Wurzelkanalbehandlung erscheint das Parodontium gesund. Auffällig ist der veränderte Apex (vgl. Abb. 3).

Röntgenologisch konnte ein durchgängig verfolgbarer Desmodontalspalt beobachtet werden, die Wurzel erschien im Vergleich zur Ausgangssituation leicht verkürzt, die apikale Trichterform war nicht mehr erkennbar (Abb. 4).

Auf der fünf Jahre später angefertigten Kontrollaufnahme fiel auf, dass sich der Abstand zwischen Wurzelkanalfüllung und röntgenologischem Apex reduziert hatte – die Wurzel schien durch Heilungs- und Umbauprozesse leicht verkürzt worden zu sein, der Apex war stärker abgerundet, die trichterförmige Resorption war nicht mehr erkennbar (Abb. 3 und 4). Ein sich stark voneinander unterscheidender Strahlengang kann eher ausgeschlossen werden, was anhand verschiedener anatomischer Strukturen relativ gut überprüfbar ist. Resorptionen von Knochen, Zement und Dentin sind Folge einer Entzündungsreaktion, also dem Versuch des Immunsystems, die Noxen unschädlich zu machen.<sup>8</sup> Durch die offensichtlich wirkungsvolle Wurzelkanalbehandlung konnte die eigentliche Entzündungsursache beseitigt werden, was scheinbar zu einer funktionellen Regeneration im apikalen Bereich geführt hat.
