Falldokumentation

# Endo-Paro-Läsion

**Endoparodontale Läsionen stellen hinsichtlich Diagnostik und Therapie eine Herausforderung dar. Vorschnelles Scaling kann dem Behandlungserfolg schaden.**

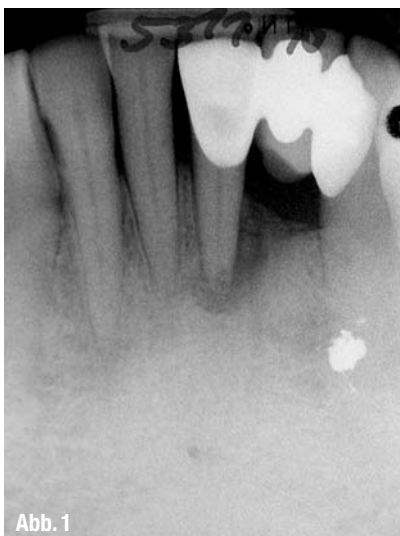
Abb. 1

▲ **Abb. 1:** Die Aufhellung breitet sich von apikal bis nach marginal auf der distalen Wurzelseite von Zahn 31 aus. Am Apex kann eine trichterförmige Resorption vermutet werden. Am Zahn 33 fällt apikal eine röntgendichte Verschattung auf.

hellung von apikal bis nach marginal auf der distalen Seite der Wurzel von Zahn 31, innerhalb des Apex trichterförmige Aufhellung sichtbar, röntgendichte Verschattung im apikalen Bereich von Zahn 33 (Abb. 1).

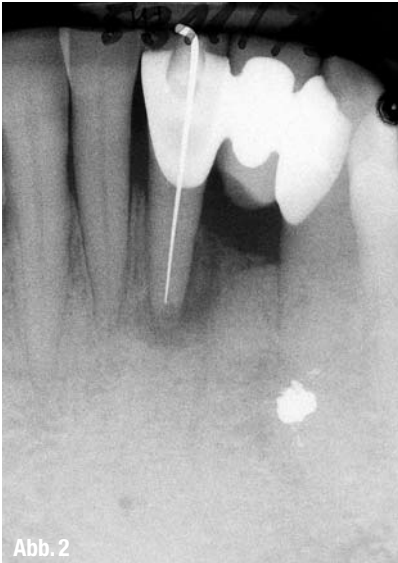
Abb. 2

▶ **Abb. 2:** Der Silberstift endet an der Spitze der trichterförmigen Resorption. Diese Länge entsprach zugleich dem endometrisch ermittelten Messwert. Für die Röntgenaufnahme waren die Trepanationsöffnung provisorisch verschlossen und der Kofferdam abgenommen worden.

ginn der Aufbereitung beobachtet werden; somit war eine vorsichtige Überinstrumentierung mit einem sehr dünnen Instrument, um eine apikale Entlastung zu schaffen, nicht notwendig. Vielmehr erschien durch resorptive Prozesse das apikale Foramen bereits erweitert. Einen Hinweis darauf lieferten auch die anfänglichen Röntgenbilder, auf denen eine trichterförmige Aufhellung innerhalb der Wurzelspitze erkennbar war (Abb. 1–3). Als Endpunkt der Arbeitslänge wurde die Spitze des vermeintlichen Trichters festgelegt (Abb. 2), was zugleich mit dem Messwert der endometrischen Längenbestimmung korrelierte.

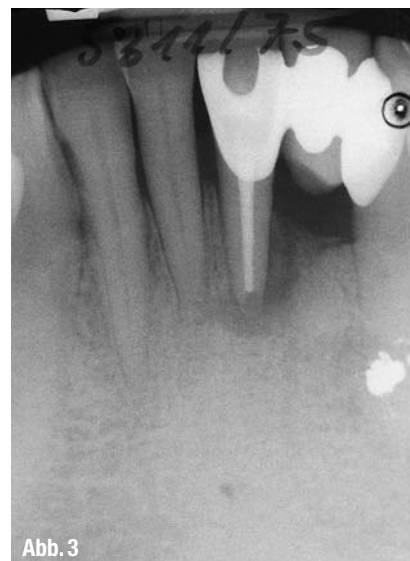
Abb. 3

▶ **Abb. 3:** Die Kontrollaufnahme zeigt eine homogene und wandständige Wurzelkanalfüllung. Die Trichterform des Apex ist noch deutlich erkennbar (vgl. Abb. 4).

- ▶ Patient beschwerdefrei, konnte seit der Erstbehandlung keinen Pusaustritt mehr über die Tasche beobachten
- ▶ Leitungsanästhesie
- ▶ Kofferdamapplikation
- ▶ Reinigung des Zahnes
- ▶ ultraschallunterstützte Spülung mit NaOCl (1 %) und abschließend nach Trocknung mit CHX (2 %)
- ▶ Wurzelkanalfüllung (Guttapercha und AH-Plus; DENTSPLY, Konstanz) mittels lateraler Kondensation
- ▶ Röntgen-Einzelbild: Kontrolle der Wurzelkanalfüllungen (Abb. 3)
- ▶ adhäsiver Verschluss (Clearfil Core; Kuraray, Frankfurt am Main)

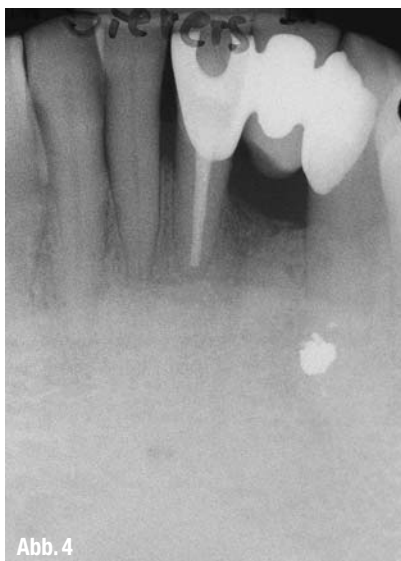
Abb. 4

▲ Abb. 4: Fünf Jahre nach der Wurzelkanalbehandlung erscheint das Parodontium gesund. Auffällig ist der veränderte Apex (vgl. Abb. 3).

Röntgenologisch konnte ein durchgängig verfolgbarer Desmodontalspalt beobachtet werden, die Wurzel erschien im Vergleich zur Ausgangssituation leicht verkürzt, die apikale Trichterform war nicht mehr erkennbar (Abb. 4).

Auf der fünf Jahre später angefertigten Kontrollaufnahme fiel auf, dass sich der Abstand zwischen Wurzelkanalfüllung und röntgenologischem Apex reduziert hatte – die Wurzel schien durch Heilungs- und Umbauprozesse leicht verkürzt worden zu sein, der Apex war stärker abgerundet, die trichterförmige Resorption war nicht mehr erkennbar (Abb. 3 und 4). Ein sich stark voneinander unterscheidender Strahlengang kann eher ausgeschlossen werden, was anhand verschiedener anatomischer Strukturen relativ gut überprüfbar ist. Resorptionen von Knochen, Zement und Dentin sind Folge einer Entzündungsreaktion, also dem Versuch des Immunsystems, die Noxen unschädlich zu machen.<sup>8</sup> Durch die offensichtlich wirkungsvolle Wurzelkanalbehandlung konnte die eigentliche Entzündungsursache beseitigt werden, was scheinbar zu einer funktionellen Regeneration im apikalen Bereich geführt hat.
