Therapie externer zervikaler Resorption

Traumen an bleibenden Oberkieferfrontzähnen bei Kindern zwischen 8 und 13 Jahren sind nicht selten. Selbst bei fachgerechter Erstversorgung können Spätfolgen wie eine Nekrose der Pulpa mit apikaler Parodontitis und/oder Resorptionen an der Wurzel auftreten. Wir stellen hier einen Fall vor, bei dem inzwischen die Fünf-Jahres-Befunde nach Therapie einer externen zervikalen Resorption vorliegen.

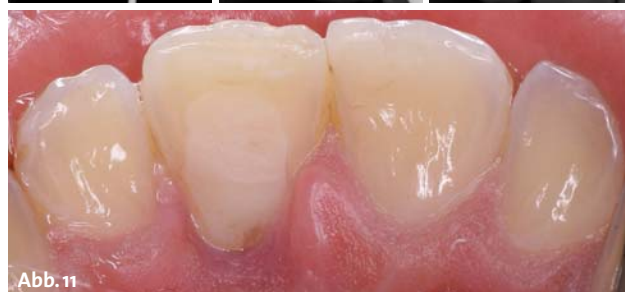
Drei Wochen später erfolgte palatinal eine chirurgische Kronenverlängerung. Unter dem Mikroskop wurde der Resorptionsdefekt gründlich ausgebohrt, sodass keine Defekte im Dentin mehr zu sehen waren. Es schloss sich die Wurzelkanalbehandlung unter dem Mikroskop an (Abb. 8–10). Gespült wurde mit erwärmten NaOCl 2,5 % und zum Schluss mit Alkohol. Da das apikale Foramen einen Durchmesser von über ISO 80 hatte, wurde ein MTA ProRoot grau Plug gesetzt. Da dies unser erster apikaler Plug mit MTA war, verunglückte dieser etwas (überstopft, inhomogen) (Abb. 9). Nach Setzen des Plugs wurde eine feuchte Papierspitze eingebracht und der Zahn mit Cavit und GIZ verschlossen.

Nach einer Woche wurde die Behandlung weitergeführt. Das MTA war jetzt hart. Es erfolgte der Backfill mit AH Plus und erwärmter Guttapercha. Anschließend wurde das Dentin oberhalb der Wurzelfüllung gründlich mittels Rosenbohrern nachgearbeitet und auch der Resorptionsdefekt noch einmal überprüft und mit Bohrern gereinigt. Der Zahn wurde dann nach Ätzung mit Scotchbond MP, Core Paste weiß und zahnfarben verschlossen (Abb. 10 und 11).

Abb. 8: Messaufnahme. – Abb. 9: MTA-Plug. – Abb. 10: Kontrolle der Wurzelfüllung. – Abb. 11: Drei Wochen nach Therapie.

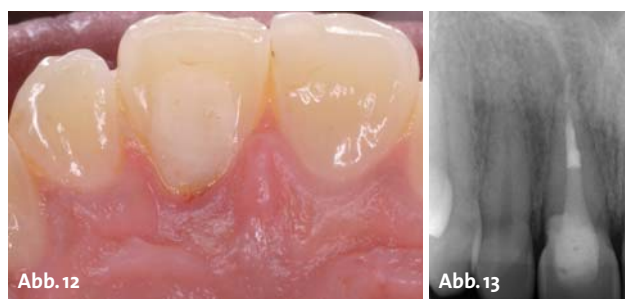
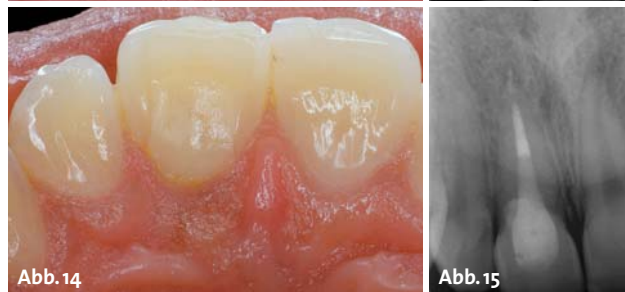
Drei Monate nach Therapie war der Zahn 11 frei von Beschwerden. Im Röntgenbild zeigte sich eine Ausheilungstendenz der apikalen Aufhellung. Es gab keine Anzeichen von weiteren Resorptionsvorgängen. Die Sondierungstiefe des Sulkus palatinal war unter 2 mm (Abb. 12 und 13). Zwei Jahre später ergaben sich die gleichen Befunde. Im Röntgenbild war die Aufhellung apikal komplett ausgeheilt (Abb. 14 und 15).

Abb. 12: Palatinal und ... – Abb. 13: ... Röntgen nach drei Monaten. – Abb. 14: Palatinal und ... – Abb. 15: ... Röntgen nach zwei Jahren.

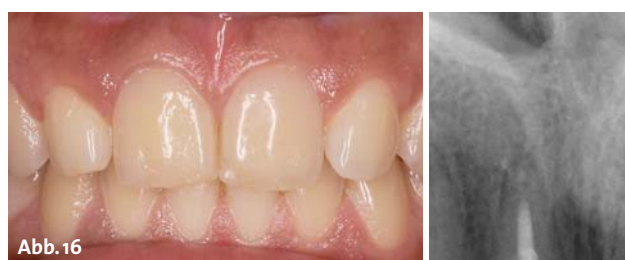
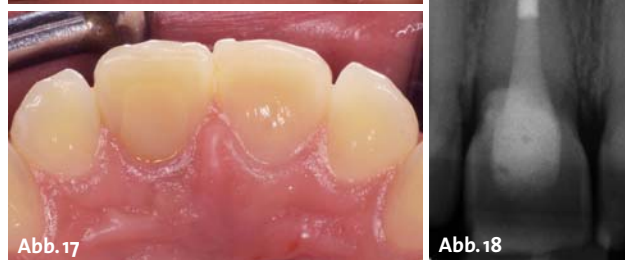
Fünf Jahre später sind die Zähne 13,12,21–23 vital, die Sondierungstiefen an allen Zähnen 13–23 physiologisch und die Patientin ist weiterhin frei von Beschwerden (Abb. 16 und 17). Es gibt keine Anzeichen für Resorptionen, und im Röntgenbild zeigt sich kein pathologischer Befund. Die Sondierungstiefen am Zahn 11 sind rundherum 1 mm, palatinal in der Mitte 2 mm. Es fällt im Röntgenbild auf, dass das extraradikulär liegende MTA inzwischen weitestgehend resorbiert wurde (Abb. 18).

Abb. 16: Frontal, ... – Abb. 17: ... palatinal und ... – Abb. 18: Röntgen nach fünf Jahren.
