Therapie externer zervikaler Resorption

Traumen an bleibenden Oberkieferfrontzähnen bei Kindern zwischen 8 und 13 Jahren sind nicht selten. Selbst bei fachgerechter Erstversorgung können Spätfolgen wie eine Nekrose der Pulpa mit apikaler Parodontitis und/oder Resorptionen an der Wurzel auftreten. Wir stellen hier einen Fall vor, bei dem inzwischen die Fünf-Jahres-Befunde nach Therapie einer externen zervikalen Resorption vorliegen.

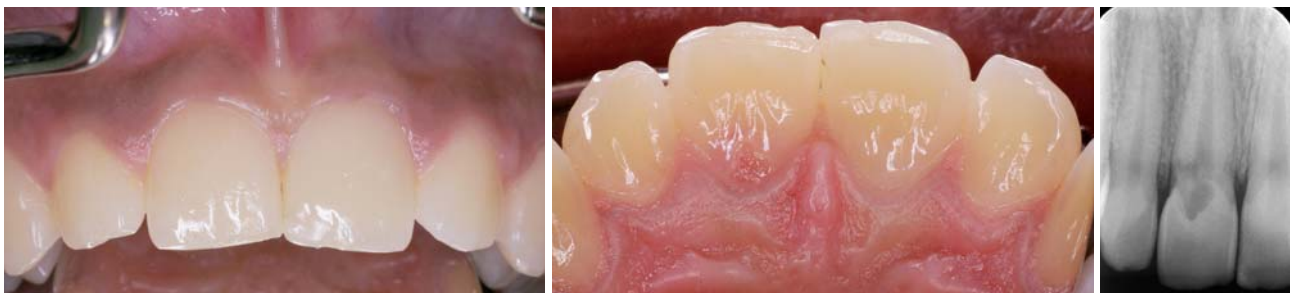
Abb. 1: Ansicht frontal. – Abb. 2: Ansicht palatinal. – Abb. 3: Röntgen-Ausgangsbefund.

Vier Jahre nach dem Unfall im Mai 2007 zeigte sich bei einer Routineuntersuchung dann eine externe Resorption palatinal marginal am Zahn 11 (Abb. 1–3). Alle anderen Zähne waren vital und unauffällig. Der Zahn 11 war schmerzfrei, reagierte auf Kälte negativ. Im Röntgenbild stellte sich eine große zervikale und apikale Aufhellung dar (Abb. 3 und 7). Nach Reduktion der marginalen Gingiva mittels Elektrotom und vorsichtiger Eröffnung der Resorptionshöhle sah man im Defekt stark durchblutetes Gewebe (Abb. 4). Als dieses grob entfernt war, sah man das offene Pulpenkavum mit devitaler Pulpa (Abb. 5). Das Pulpenkavum wurde grob gereinigt und dann eine medikamentöse Einlage mit

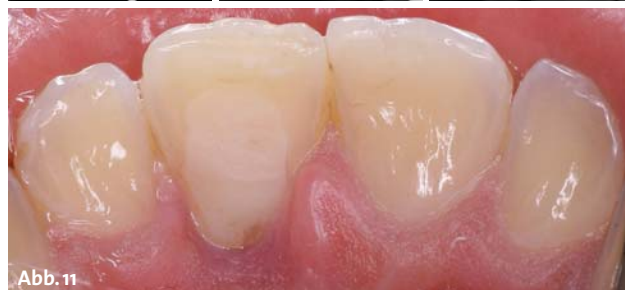
Abb. 8: Messaufnahme. – Abb. 9: MTA-Plug. – Abb. 10: Kontrolle der Wurzelfüllung. – Abb. 11: Drei Wochen nach Therapie.

Drei Wochen später erfolgte palatinal eine chirurgische Kronenverlängerung. Unter dem Mikroskop wurde der Resorptionsdefekt gründlich ausgebohrt, sodass keine Defekte im Dentin mehr zu sehen waren. Es schloss sich die Wurzelkanalbehandlung unter dem Mikroskop an (Abb. 8–10). Gespült wurde mit erwärmten NaOCl 2,5 % und zum Schluss mit Alkohol. Da das apikale Foramen einen Durchmesser von über ISO 80 hatte, wurde ein MTA ProRoot grau Plug gesetzt. Da dies unser erster apikaler Plug mit MTA war, verunglückte dieser etwas (überstopft, inhomogen) (Abb. 9). Nach Setzen des Plugs wurde eine feuchte Papierspitze eingebracht und der Zahn mit Cavit und GIZ verschlossen.

Nach einer Woche wurde die Behandlung weitergeführt. Das MTA war jetzt hart. Es erfolgte der Backfill mit AH Plus und erwärmter Guttapercha. Anschließend wurde das Dentin oberhalb der Wurzelfüllung gründlich mittels Rosenbohrern nachgearbeitet und auch der Resorptionsdefekt noch einmal überprüft und mit Bohrern gereinigt. Der Zahn wurde dann nach Ätzung mit Scotchbond MP, Core Paste weiß und zahnfarben verschlossen (Abb. 10 und 11).

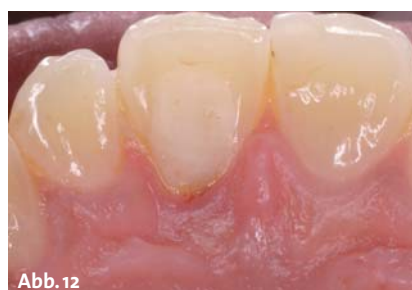
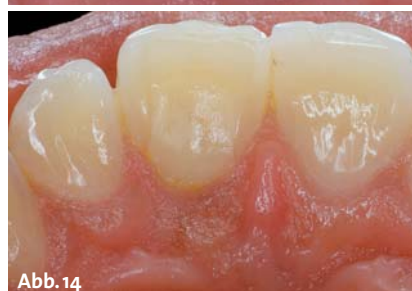
Abb. 12: Palatinal und ... – Abb. 13: ... Röntgen nach drei Monaten. – Abb. 14: Palatinal und ... – Abb. 15: ... Röntgen nach zwei Jahren.

Drei Monate nach Therapie war der Zahn 11 frei von Beschwerden. Im Röntgenbild zeigte sich eine Ausheilungstendenz der apikalen Aufhellung. Es gab keine Anzeichen von weiteren Resorptionsvorgängen. Die Sondierungstiefe des Sulkus palatinal war unter 2 mm (Abb. 12 und 13). Zwei Jahre später ergaben sich die gleichen Befunde. Im Röntgenbild war die Aufhellung apikal komplett ausgeheilt (Abb. 14 und 15).

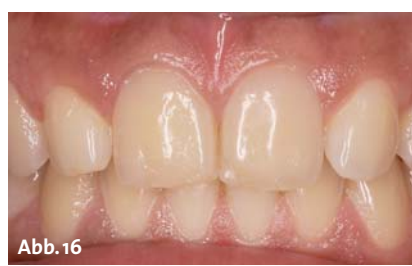
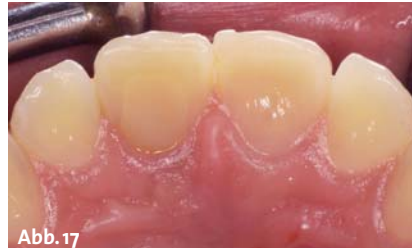
Abb. 16: Frontal, ... – Abb. 17: ... palatinal und ... – Abb. 18: Röntgen nach fünf Jahren.

Fünf Jahre später sind die Zähne 13,12,21–23 vital, die Sondierungstiefen an allen Zähnen 13–23 physiologisch und die Patientin ist weiterhin frei von Beschwerden (Abb. 16 und 17). Es gibt keine Anzeichen für Resorptionen, und im Röntgenbild zeigt sich kein pathologischer Befund. Die Sondierungstiefen am Zahn 11 sind rundherum 1 mm, palatinal in der Mitte 2 mm. Es fällt im Röntgenbild auf, dass das extraradikulär liegende MTA inzwischen weitestgehend resorbiert wurde (Abb. 18).
