Therapie externer zervikaler Resorption

Traumen an bleibenden Oberkieferfrontzähnen bei Kindern zwischen 8 und 13 Jahren sind nicht selten. Selbst bei fachgerechter Erstversorgung können Spätfolgen wie eine Nekrose der Pulpa mit apikaler Parodontitis und/oder Resorptionen an der Wurzel auftreten. Wir stellen hier einen Fall vor, bei dem inzwischen die Fünf-Jahres-Befunde nach Therapie einer externen zervikalen Resorption vorliegen.

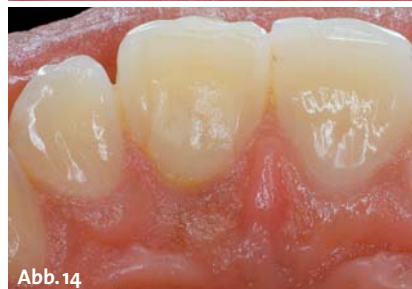
Abb. 12: Palatinal und ... – Abb. 13: ... Röntgen nach drei Monaten. – Abb. 14: Palatinal und ... – Abb. 15: ... Röntgen nach zwei Jahren.

Drei Monate nach Therapie war der Zahn 11 frei von Beschwerden. Im Röntgenbild zeigte sich eine Ausheilungstendenz der apikalen Aufhellung. Es gab keine Anzeichen von weiteren Resorptionsvorgängen. Die Sondierungstiefe des Sulkus palatinal war unter 2 mm (Abb. 12 und 13). Zwei Jahre später ergaben sich die gleichen Befunde. Im Röntgenbild war die Aufhellung apikal komplett ausgeheilt (Abb. 14 und 15).

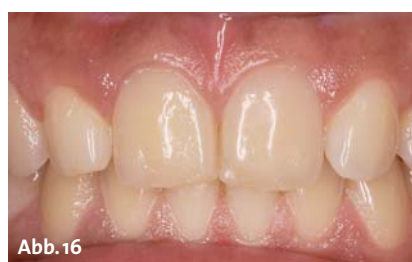
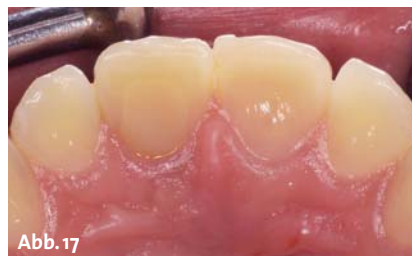
Abb. 16: Frontal, ... – Abb. 17: ... palatinal und ... – Abb. 18: Röntgen nach fünf Jahren.

Fünf Jahre später sind die Zähne 13,12,21–23 vital, die Sondierungstiefen an allen Zähnen 13–23 physiologisch und die Patientin ist weiterhin frei von Beschwerden (Abb. 16 und 17). Es gibt keine Anzeichen für Resorptionen, und im Röntgenbild zeigt sich kein pathologischer Befund. Die Sondierungstiefen am Zahn 11 sind rundherum 1 mm, palatinal in der Mitte 2 mm. Es fällt im Röntgenbild auf, dass das extraradikulär liegende MTA inzwischen weitestgehend resorbiert wurde (Abb. 18).
