# Rehabilitation einer kompromittierten Oberkieferfront mittels **koronalem Verschiebelappen** und **Veneers**

**Autor** Dr. med. dent. Bernhard Albers

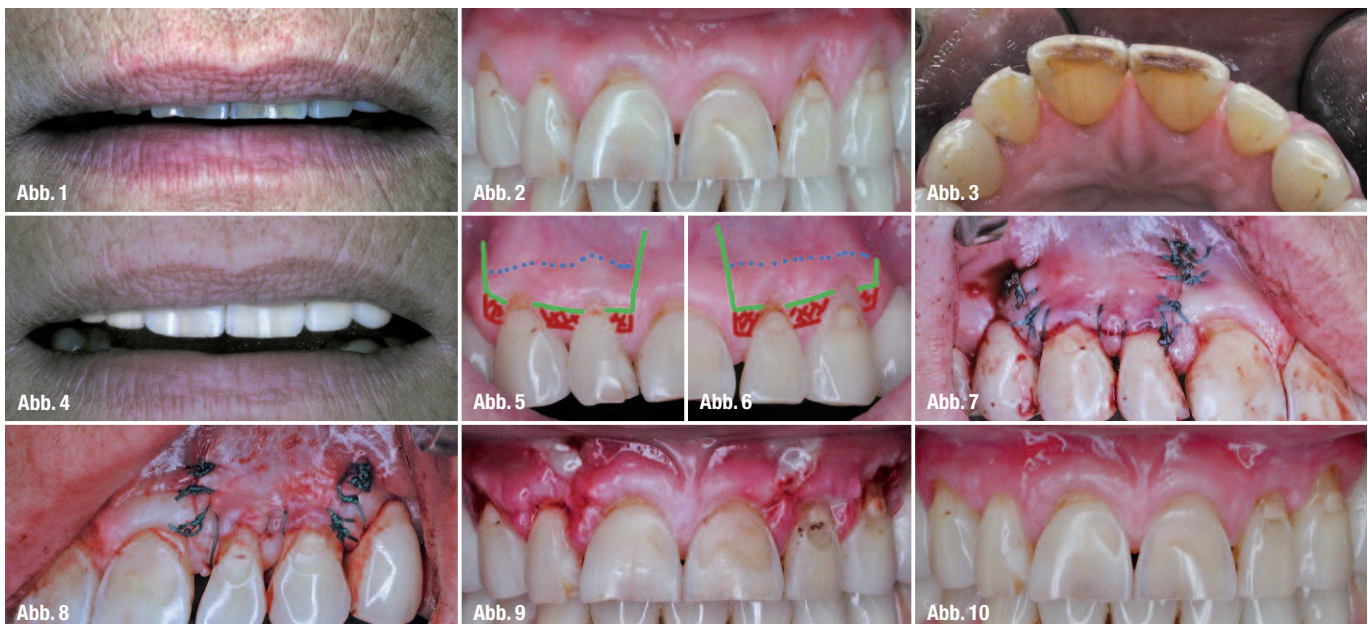
Abbildung 5 und 6 zeigen, wie die Schnittführung geplant wurde. Der rot eingezeichnete Teil der Gingiva wurde bis auf den Knochen entfernt. Entlang der grünen Linie wurde ein Full-Flap bis zur Grenze der Attached Gingiva gebildet. An dieser Grenze wurde eine Periostschlitzung vorgenommen (blaue Linie). Der Lappen konnte jetzt nach koronal mobilisiert und vernäht werden (Abb. 7 und 8). Vorher wurden die Füllungsanteile entfernt, welche später subgingival

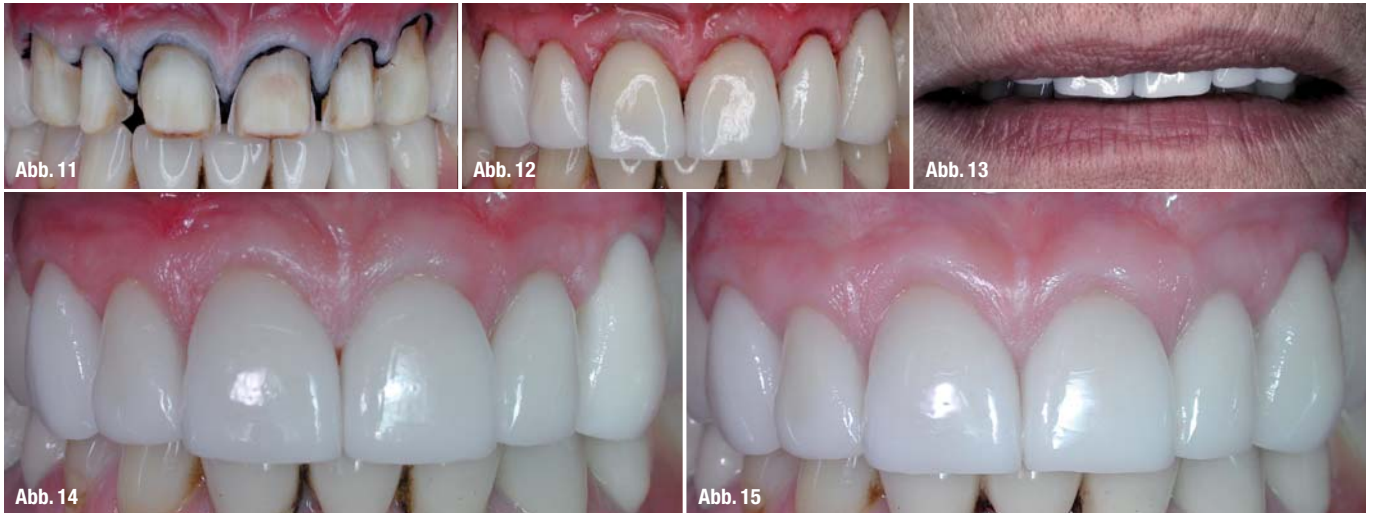
gelegen hätten, und die Wurzeloberflächen mit Küretten geglättet. Es wurde für drei Tage ein Zahnfleischverband angelegt. Eine Woche später wurden die Nähte entfernt (Abb. 9).

Sechs Wochen später war die Gingiva einigermaßen verheilt (Abb. 10). Es wurden die Zähne 13–23 jetzt für Veneers präpariert (Abb. 11). Diese wurden eine Woche später mit gelegten Retraktionsfäden eingliedert (Abb. 12). Das Lippenbild entsprach weitestgehend der vorher gezeigten Simulation (Abb. 4 und 13). Einen Monat später mussten leider die Veneers an den Zähnen 11 und 21 erneuert werden, da das Veneer am Zahn 21 zwischenzeitlich gebrochen war. Zum Zeitpunkt der zweiten Eingliederung war die Operation 15 Wochen vergangen (Abb. 14).
