Endodontische Behandlung von Zähnen mit offenem Apex

Dr. med. dent. Peter Kiefner/Stuttgart

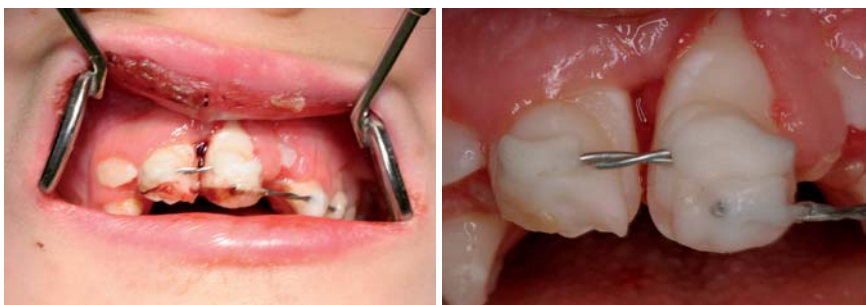
Abb. 1: Klinischer Status bei Überweisung – extraoral fällt die Cheilitis vor allem im Bereich der Oberlippe auf. – **Abb. 2:** Klinisches Bild Zähne 11 und 21 bei Überweisung – die eingeschränkte Mundhygiene hat zu einer massiven Entzündung der marginalen Gingiva geführt, Zahn 11 reagiert verzögert auf den thermischen und elektrischen Sensibilitätstest, Zahn 21 ist locker und perkussionsempfindlich trotz Schienung.

Trotz Schienung erscheint fünf Wochen nach dem Trauma der Zahn 21 locker (Lockerungsgrad: I–II). Die Gingiva Regio 12–22 ist stark entzündet, blutet extrem bei leichtesten Berührungen. Die Sensibilitätsprobe (thermisch, CO₂-Schnee) zeigt einen verzögert reagierenden Zahn 11 und einen asensiblen Zahn 21, welcher palatinal den alio loco eingesetzten provisorischen Verschluss nach Durchführung der schmerzbesitzigenden Behandlung präsentiert. Die durchzuführende Therapie in diesem Fall umfasst die endodontische Behandlung des Zahnes 21 bei nicht abgeschlossenem Wurzelwachstum und extrem weit offenen Apex.

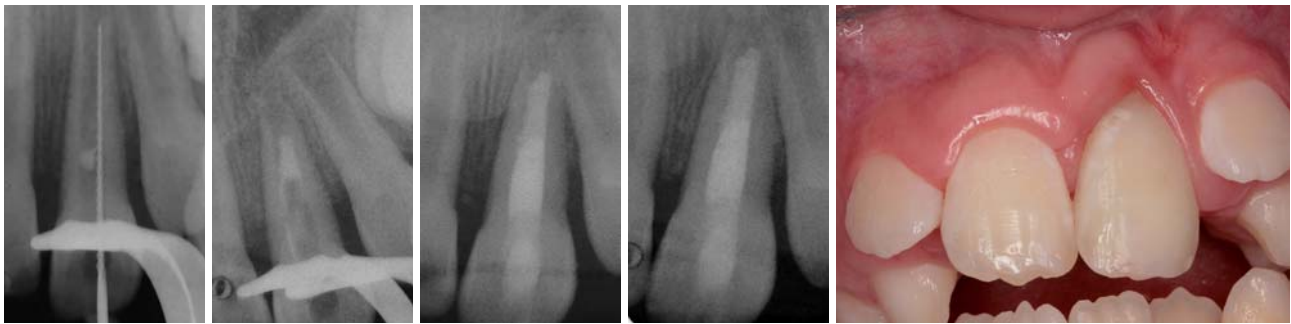
Abb. 3: Messaufnahme von Zahn 21. – **Abb. 4:** Kontrolle des apikalen MTA-Stopps an Zahn 21. – **Abb. 5:** Kontrollaufnahme zeigt die apikale Ausdehnung des MTA-Stopps und die Wurzelfüllung mit thermoplastischer Guttapercha an Zahn 21. – **Abb. 6:** 1-Jahreskontrolle an Zahn 21 – das Röntgenbild zeigt unauffällige apikale Strukturen, apikal des MTA-Stopps kann man eine leichte Wurzelkontur erkennen. – **Abb. 7:** Situation zwölf Monate post OP.

Nach Platzierung eines ca. 3 mm MTA-white® plugs wurde eine Röntgenkontrollaufnahme erstellt, um den Sitz und die Adaptation des apikalen Stopps zu kontrollieren (Abb. 4). Da die Platzierung insuffizient war, wurde erneut, unter Anwendung des MTA-Carriers, mit geeigneten Stopfern ultraschallaktiviert der apikale Stopp von ca. 5 mm in die korrekte apikale Position gebracht (Abb. 5).

Klinisch erscheint in der 12-Monats-Kontrolle das Zahnfleisch an Zahn 21 lokal leicht entzündet, der Durchbruch der Zähne 12 und 22 läuft normal ab, wegen des frontalen Engstandes ist die Patientin mittlerweile in kieferorthopädischer Behandlung (Abb. 6 und 7).

lich musste hier das noch unvollständige Wurzelwachstum in die therapeutischen Überlegungen einbezogen werden. Der Einsatz von geeigneten Füllmaterialien zur Förderung der Apexifikation von Ca(OH)₂⁵ bis MTA⁶, wird allgemein empfohlen. Schwierigkeiten ergaben sich während der Behandlung bereits bei der Kofferdamapplikation. Durch die bestehende Schienung musste die Kofferdamperforation zusätzlich isoliert werden, um einen Speichelzutritt in Richtung Trepanationsöffnung zu verhindern. Die Arbeitslängenbestimmung erfolgte zunächst elektrometrisch,⁷ der gemessene Wert war wiederholt reproduzierbar und wurde röntgenologisch bestätigt. In der ersten Behandlungssitzung erfolgte eine initiale Aufbereitung bis zu einem apikalen Durchmesser von ISO 80. Während der gesamten Aufbereitungsprozedur wurde der Kanal mit NaOCl vorsichtig gespült, um ein Überpressen des Hypochlorits im periapikalen Raum zu vermeiden. Da davon ausgegangen werden musste, dass aufgrund der pulpalen Entzündung der apikale pH-Wert im sauren Bereich lag, wurde trotz weitestgehender Blutungsfreiheit auf die Applikation von MTA in dieser Sitzung verzichtet. Der saure pH-Wert hat, Studien zufolge, negativen Einfluss auf die physikalischen Eigenschaften des MTA.³ In der Folgesitzung war der Zahn klinisch symptomfrei, die Aufbereitung wurde bis zu einem apikalen Durchmesser von ISO 110 durchgeführt. Dadurch konnte ein apikaler Stopperreicht werden, gegen den die Kondensation von MTA erfolgen konnte. Der apikale MTA-Plug betrug 5 mm, eine Mindeststärke von 4–5 mm MTA zeigt gute Abdichtungswerte.^{8,9} Die korrekte Lage des apikalen MTA-Plugs kann radiologisch kontrolliert werden, die Kontrollaufnahme zeigte eine insuffiziente Adaptation der Füllung apikal. In der

Folge wurde das MTA weiter apikalwärts kondensiert. Eine mit sterilem destillierten Wasser getränkte Papierspitze (ISO 110) wurde über dem MTA-Plug appliziert, die Behandlung wurde 48 Stunden später weitergeführt. Jetzt konnte über die abgebundene MTA-Füllung ausreichend vertikaler Druck auf die thermoplastische Guttapercha ausgeübt werden. Der koronale Verschluss erfolgte mit Feinhybridkomposit in der Mehrschichttechnik nach Säureätzen der Kavitätswände. Die Jahreskontrolle zeigt klinisch und röntgenologisch symptomfreie Zustände, weitere Kontrollen wurden mit der Patientin jährlich vereinbart.

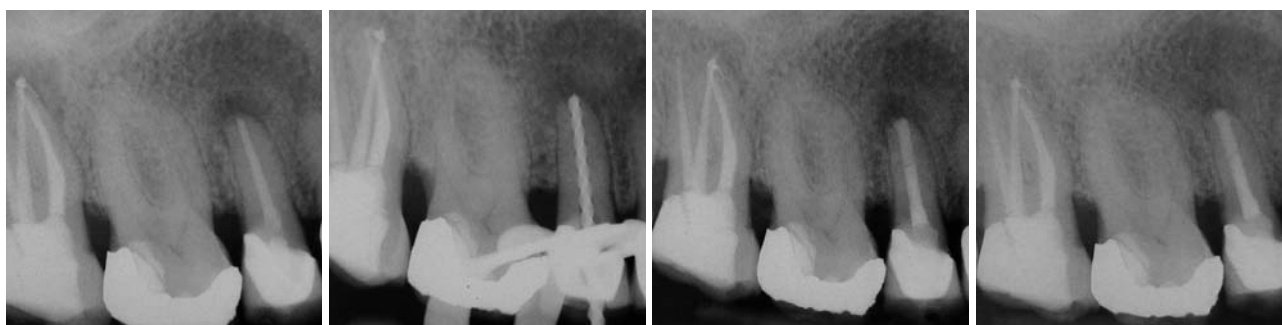
Abb. 8: Übersichtsaufnahme von Zahn 15 – apikale Transluzenz, Zustand nach alio loco durchgeführter primärer Wurzelbehandlung und anschließender Wurzelspitzenresektion. – **Abb. 9:** Messaufnahme von Zahn 15: Arbeitslänge 18,0 mm. – **Abb. 10:** Kontrollaufnahme von Zahn 15 – die apikalen 5 mm wurden mit MTA-white® gefüllt. – **Abb. 11:** Die Kontrolle nach neun Monaten zeigt eine deutliche Abnahme der apikalen Läsion.

Ein eher seltener Zustand von behandlungsbedürftigen Zähnen mit offenem Apex wird von bereits wurzelspitzenresezierten Zähnen dargestellt. Im vorliegenden Fall wurde alio loco vor mehreren Jahren an Zahn 15 nach vorausgegangener primärer Wurzelbehandlung wegen rezidivierend auftretenden Symptomen eine Wurzelspitzenresektion durchgeführt (Abb. 8). Nach initialer Beschwerdefreiheit kam es erneut zu akuter klinischer Symptomatik. Daraufhin wurde der Patient mit der Bitte um Beurteilung der Möglichkeit einer Revisionsbehandlung an Zahn 15 an uns überwiesen. Klinisch zeigt der Zahn unauffällige parodontale Verhältnisse, die Sondierungstiefen betragen maximal 4,0 mm (distal). Die Gingiva ist klinisch gesund, der Lockerungsgrad des Zahnes ist 0. Der Zahn ist überkront, die Kronenränder sind suffizient. Röntgenologisch zeigt der Zahn eine Wurzelfüllung, apikal erkennt man die Wurzelkontur nach Re-

sektion, eine apikale Transluzenz erklärt die klinischen Beschwerden und führt zur Diagnose eines akuten Schubes einer chronisch apikalen Parodontitis.

In der Folgesitzung, 14 Tage später, konnte der mittlerweile beschwerdefreie Zahn definitiv versorgt werden. Eine erneute Instrumentierung des Apex bis ISO 110 erfolgte mithilfe von Stahl-Handinstrumenten. Ein apikaler MTA-Stopp von ca. 5 mm wurde mithilfe des geeigneten MTA-Carriers, planen Stopfern und geeigneten Ultraschallansätzen platziert (Abb. 10). Der restliche Wurzelkanal wurde mit Guttapercha in vertikaler Kondensationstechnik gefüllt, der koronale Verschluss erfolgte mit einem lighthärtenden Feinhybridkomposit. Eine Kontrollaufnahme zeigt den gefüllten Wurzelkanal. Die 9-Monats-Kontrolle zeigt eine deutliche Reduktion der apikalen Transluzenz und bestätigt die völlige klinische Symptomfreiheit im Bereich des Zahnes 15 (Abb. 11). ■
