Endodontische Behandlung von Zähnen mit offenem Apex

Dr. med. dent. Peter Kiefner/Stuttgart

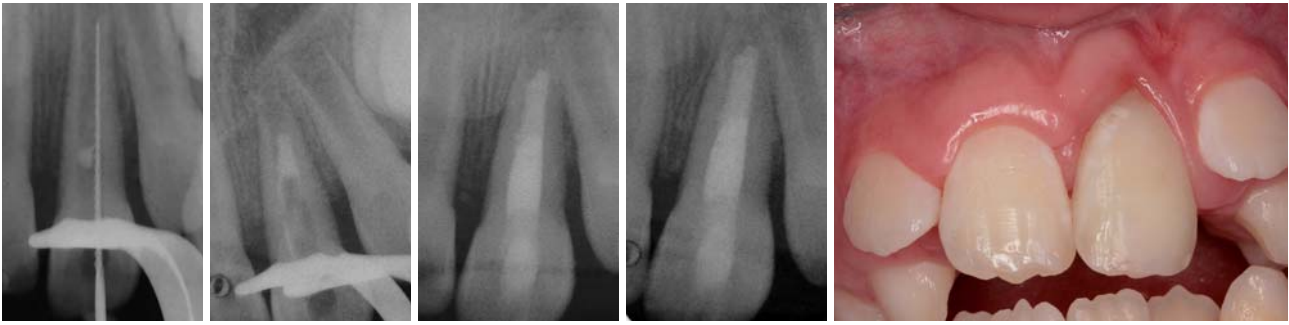
Abb. 3: Messaufnahme von Zahn 21. – **Abb. 4:** Kontrolle des apikalen MTA-Stopps an Zahn 21. – **Abb. 5:** Kontrollaufnahme zeigt die apikale Ausdehnung des MTA-Stopps und die Wurzelfüllung mit thermoplastischer Guttapercha an Zahn 21. – **Abb. 6:** 1-Jahreskontrolle an Zahn 21 – das Röntgenbild zeigt unauffällige apikale Strukturen, apikal des MTA-Stopps kann man eine leichte Wurzelkontur erkennen. – **Abb. 7:** Situation zwölf Monate post OP.

Nach Platzierung eines ca. 3 mm MTA-white® plugs wurde eine Röntgenkontrollaufnahme erstellt, um den Sitz und die Adaptation des apikalen Stopps zu kontrollieren (Abb. 4). Da die Platzierung insuffizient war, wurde erneut, unter Anwendung des MTA-Carriers, mit geeigneten Stopfern ultraschallaktiviert der apikale Stopp von ca. 5 mm in die korrekte apikale Position gebracht (Abb. 5).

Klinisch erscheint in der 12-Monats-Kontrolle das Zahnfleisch an Zahn 21 lokal leicht entzündet, der Durchbruch der Zähne 12 und 22 läuft normal ab, wegen des frontalen Engstandes ist die Patientin mittlerweile in kieferorthopädischer Behandlung (Abb. 6 und 7).

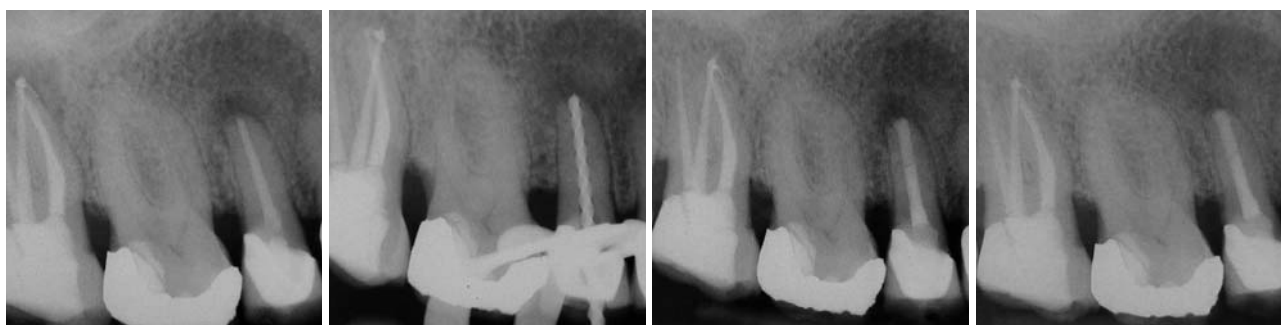
Abb. 8: Übersichtsaufnahme von Zahn 15 – apikale Transluzenz, Zustand nach alio loco durchgeführter primärer Wurzelbehandlung und anschließender Wurzelspitzenresektion. – **Abb. 9:** Messaufnahme von Zahn 15: Arbeitslänge 18,0 mm. – **Abb. 10:** Kontrollaufnahme von Zahn 15 – die apikalen 5 mm wurden mit MTA-white® gefüllt. – **Abb. 11:** Die Kontrolle nach neun Monaten zeigt eine deutliche Abnahme der apikalen Läsion.

Ein eher seltener Zustand von behandlungsbedürftigen Zähnen mit offenem Apex wird von bereits wurzelspitzenresezierten Zähnen dargestellt. Im vorliegenden Fall wurde alio loco vor mehreren Jahren an Zahn 15 nach vorausgegangener primärer Wurzelbehandlung wegen rezidivierend auftretenden Symptomen eine Wurzelspitzenresektion durchgeführt (Abb. 8). Nach initialer Beschwerdefreiheit kam es erneut zu akuter klinischer Symptomatik. Daraufhin wurde der Patient mit der Bitte um Beurteilung der Möglichkeit einer Revisionsbehandlung an Zahn 15 an uns überwiesen. Klinisch zeigt der Zahn unauffällige parodontale Verhältnisse, die Sondierungstiefen betragen maximal 4,0 mm (distal). Die Gingiva ist klinisch gesund, der Lockerungsgrad des Zahnes ist 0. Der Zahn ist überkront, die Kronenränder sind suffizient. Röntgenologisch zeigt der Zahn eine Wurzelfüllung, apikal erkennt man die Wurzelkontur nach Re-

In der Folgesitzung, 14 Tage später, konnte der mittlerweile beschwerdefreie Zahn definitiv versorgt werden. Eine erneute Instrumentierung des Apex bis ISO 110 erfolgte mithilfe von Stahl-Handinstrumenten. Ein apikaler MTA-Stopp von ca. 5 mm wurde mithilfe des geeigneten MTA-Carriers, planen Stopfern und geeigneten Ultraschallansätzen platziert (Abb. 10). Der restliche Wurzelkanal wurde mit Guttapercha in vertikaler Kondensationstechnik gefüllt, der koronale Verschluss erfolgte mit einem lighthärtenden Feinhybridkomposit. Eine Kontrollaufnahme zeigt den gefüllten Wurzelkanal. Die 9-Monats-Kontrolle zeigt eine deutliche Reduktion der apikalen Transluzenz und bestätigt die völlige klinische Symptomfreiheit im Bereich des Zahnes 15 (Abb. 11). ■
