21 Jahre Presskeramik – eine Erfolgsgeschichte

| Dr. med. dent. Michael Leistner

Nach misslungenen Versuchen, in den 1980er-Jahren mit Glaskeramiken zahnfarbene Restaurationen herzustellen, kam mit IPS Empress ein System auf den Markt, was nun nach über zwanzig Jahren immer noch hohe Erfolgsquoten aufstellt. Dieser Beitrag zeigt auf, welche Faktoren für einen Langzeiterfolg entscheidend sind.

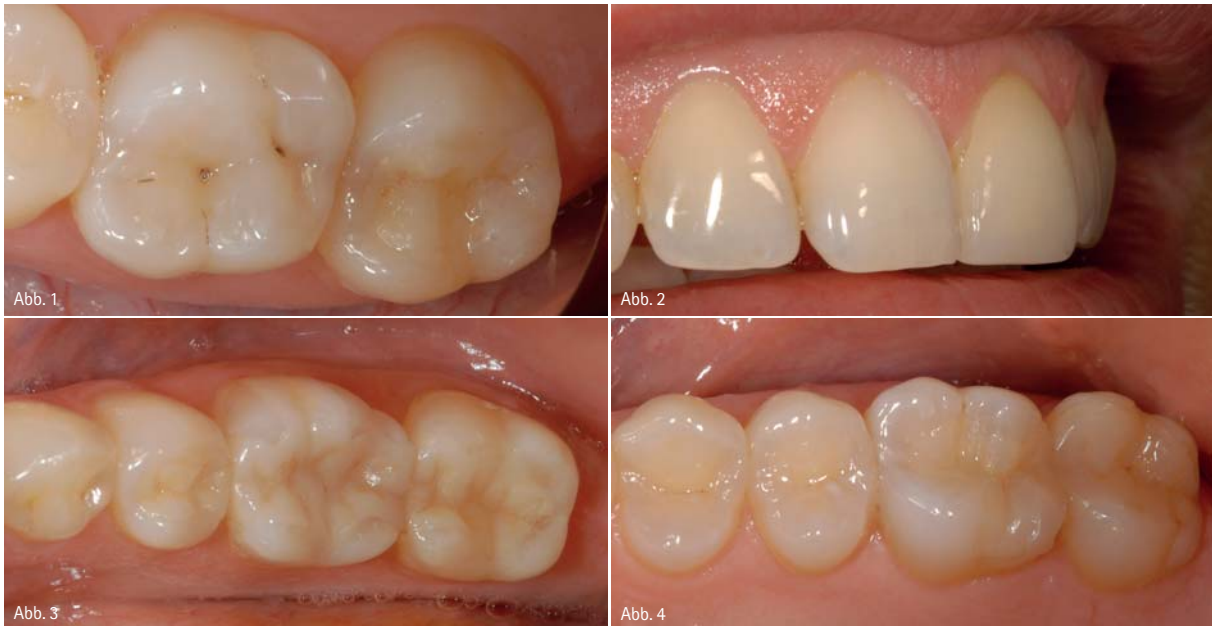
Abb. 1: Zahn 17, seit 17 Jahren mit IPS Empress Inlay versorgt. – Abb. 2: 17 Jahre altes Veneer auf Zahn 2. – Abb. 3: Zähne 45 bis 47, 17 Jahre alte Inlay-Versorgung. – Abb. 4: Keramische Inlays auf 26 und 27 nach 17 Jahren.

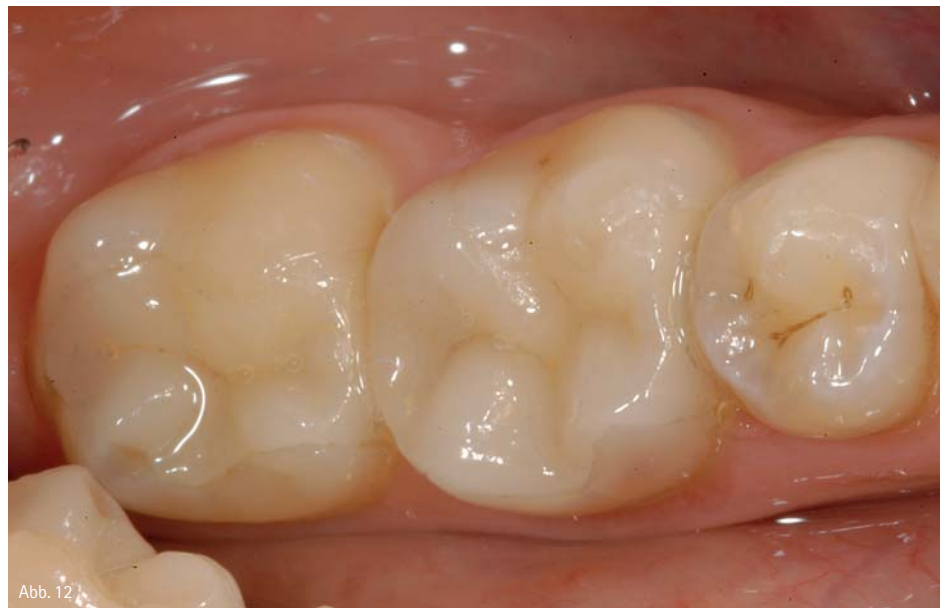
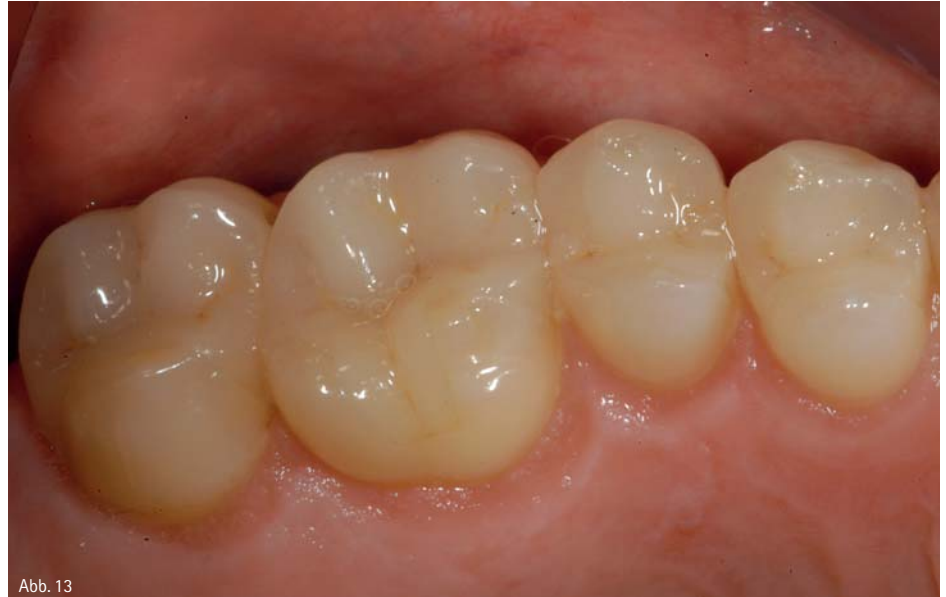
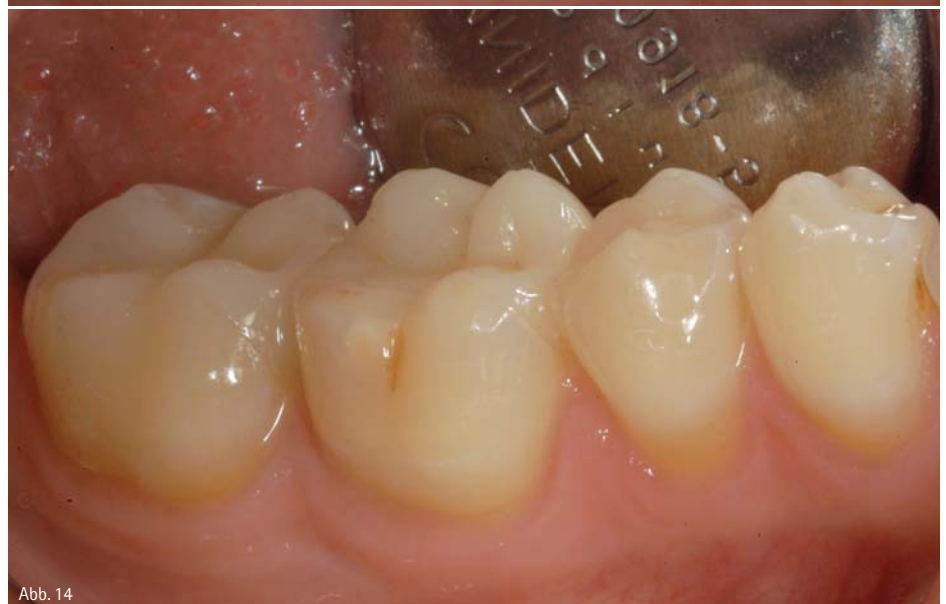
Abb. 12–14: Keramische Inlays und Teilkronen nach 19 Jahren.
