21 Jahre Presskeramik – eine Erfolgsgeschichte

| Dr. med. dent. Michael Leistner

Nach misslungenen Versuchen, in den 1980er-Jahren mit Glaskeramiken zahnfarbene Restaurationen herzustellen, kam mit IPS Empress ein System auf den Markt, was nun nach über zwanzig Jahren immer noch hohe Erfolgsquoten aufstellt. Dieser Beitrag zeigt auf, welche Faktoren für einen Langzeiterfolg entscheidend sind.

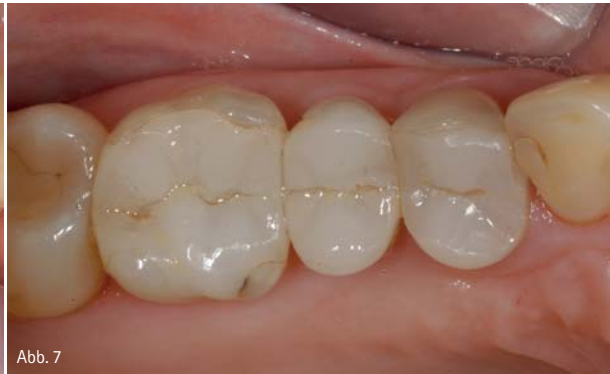
Abb. 6 und 7: IPS Empress Teilkronen 14–16, 24–26 mit 20 Jahren Tragezeit, leichte Keramikausbrüche an zwei Stellen, jedoch kariesfrei.

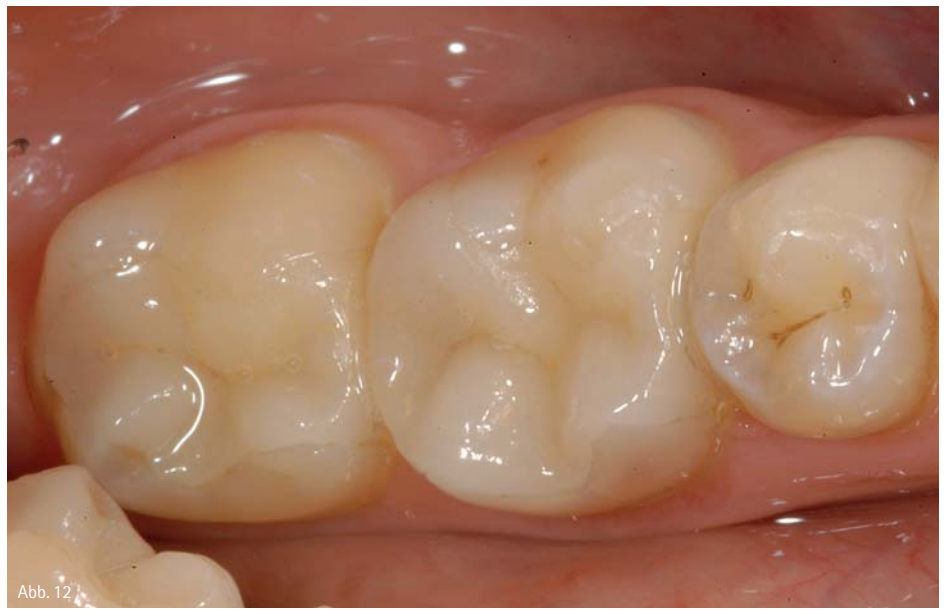
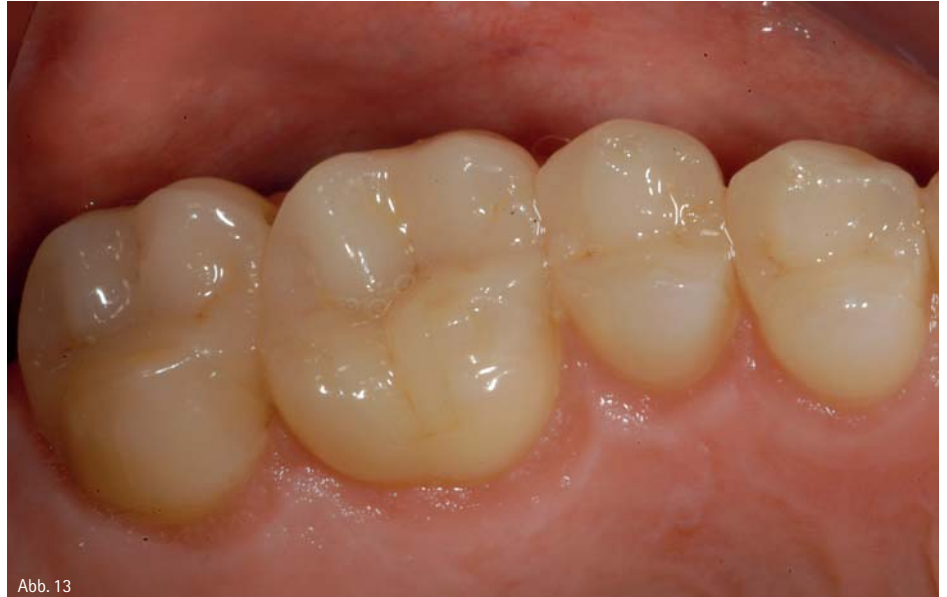
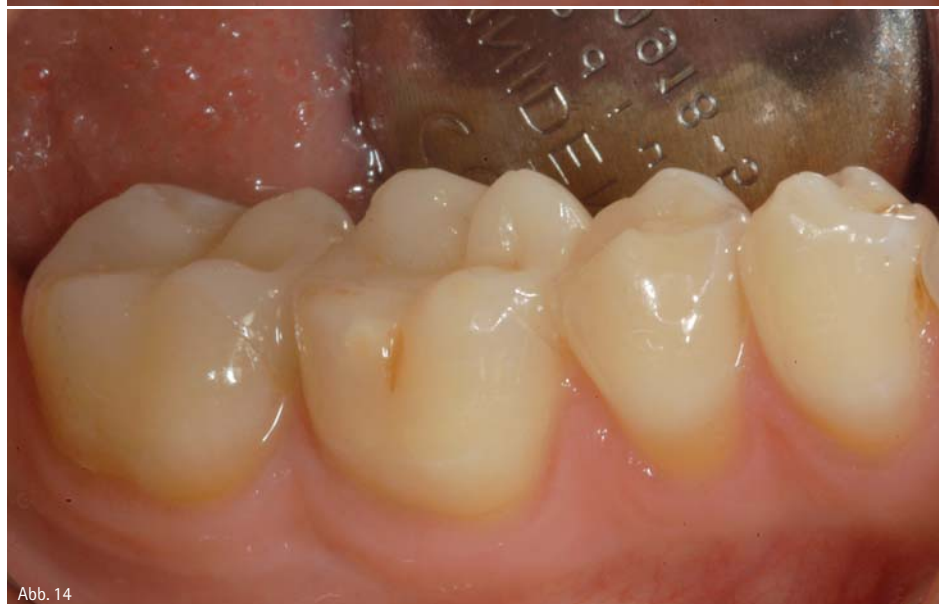
Abb. 12–14: Keramische Inlays und Teilkronen nach 19 Jahren.
