21 Jahre Presskeramik – eine Erfolgsgeschichte

| Dr. med. dent. Michael Leistner

Nach misslungenen Versuchen, in den 1980er-Jahren mit Glaskeramiken zahnfarbene Restaurationen herzustellen, kam mit IPS Empress ein System auf den Markt, was nun nach über zwanzig Jahren immer noch hohe Erfolgsquoten aufstellt. Dieser Beitrag zeigt auf, welche Faktoren für einen Langzeiterfolg entscheidend sind.

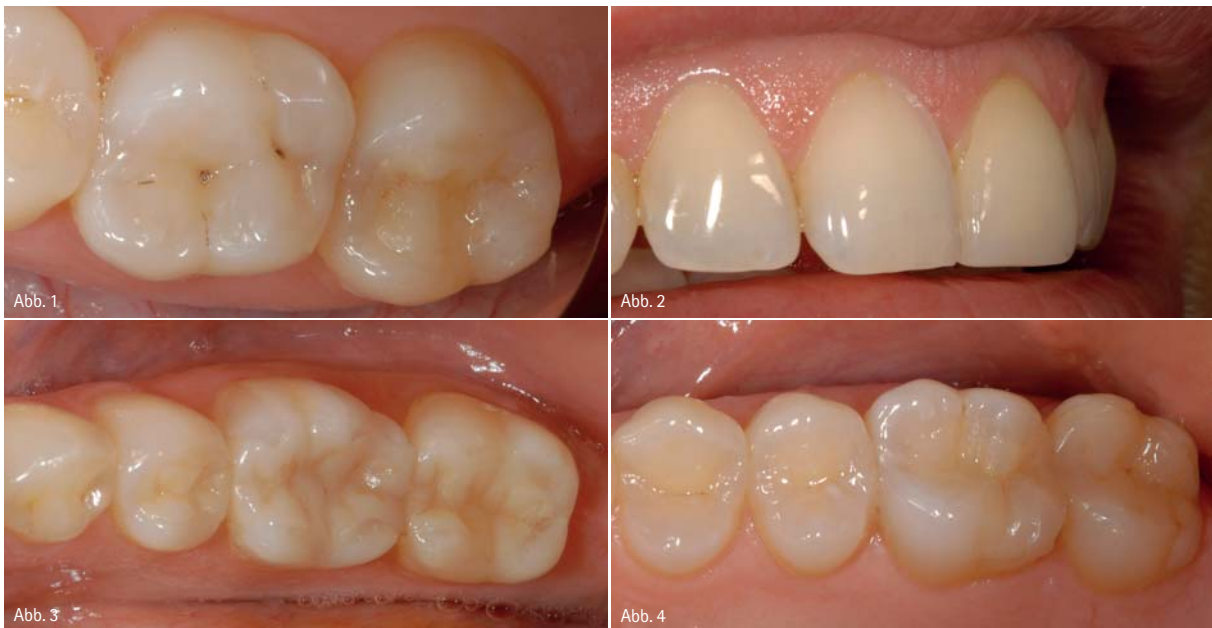
Abb. 1: Zahn 17, seit 17 Jahren mit IPS Empress Inlay versorgt. – Abb. 2: 17 Jahre altes Veneer auf Zahn 2. – Abb. 3: Zähne 45 bis 47, 17 Jahre alte Inlay-Versorgung. – Abb. 4: Keramische Inlays auf 26 und 27 nach 17 Jahren.

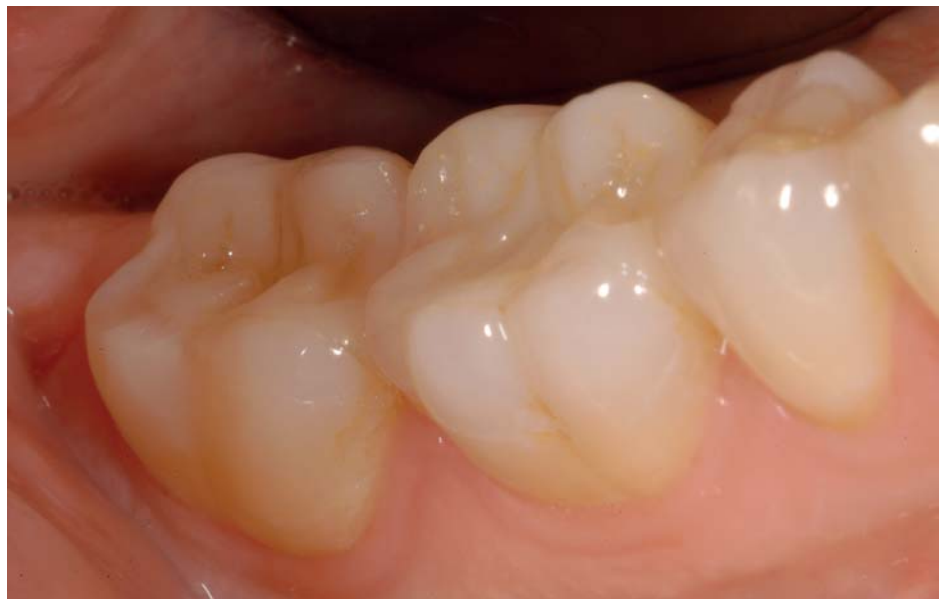
Abb. 5: IPS Empress Teilkronen nach 17 Jahren.

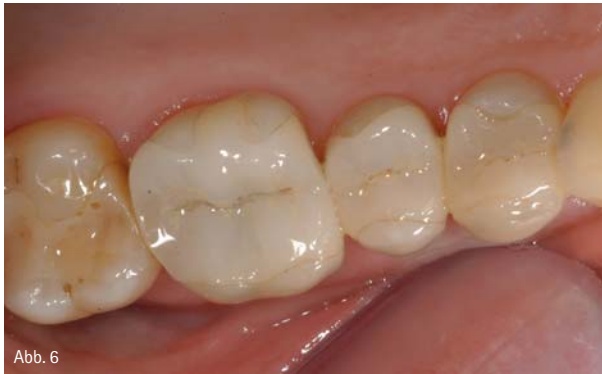
Abb. 6 und 7: IPS Empress Teilkronen 14–16, 24–26 mit 20 Jahren Tragezeit, leichte Keramikausbrüche an zwei Stellen, jedoch kariesfrei.

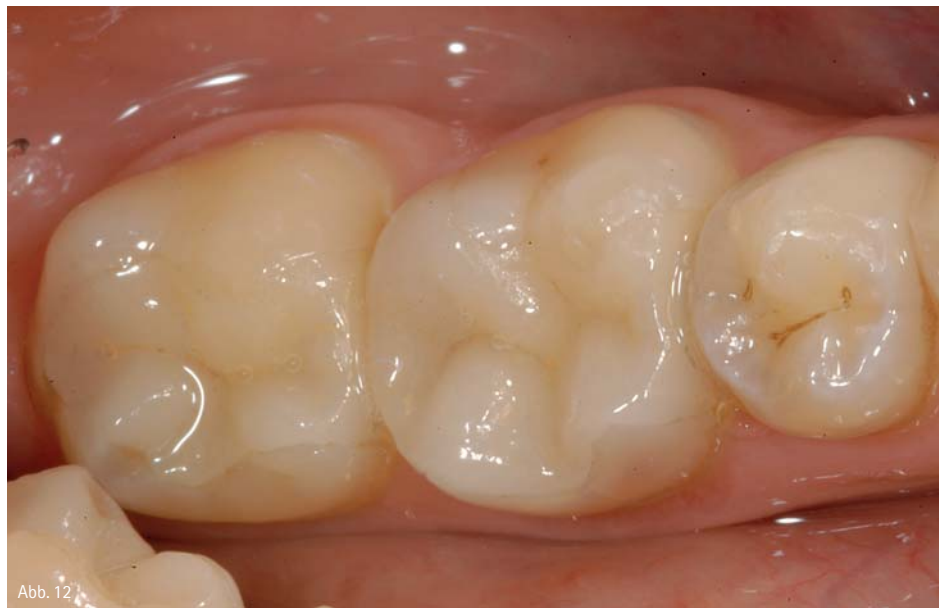
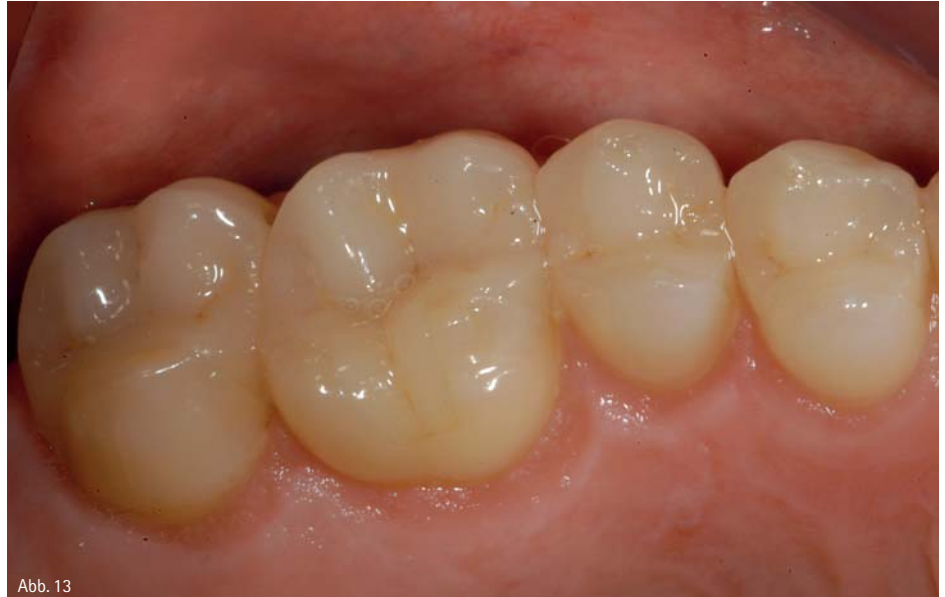
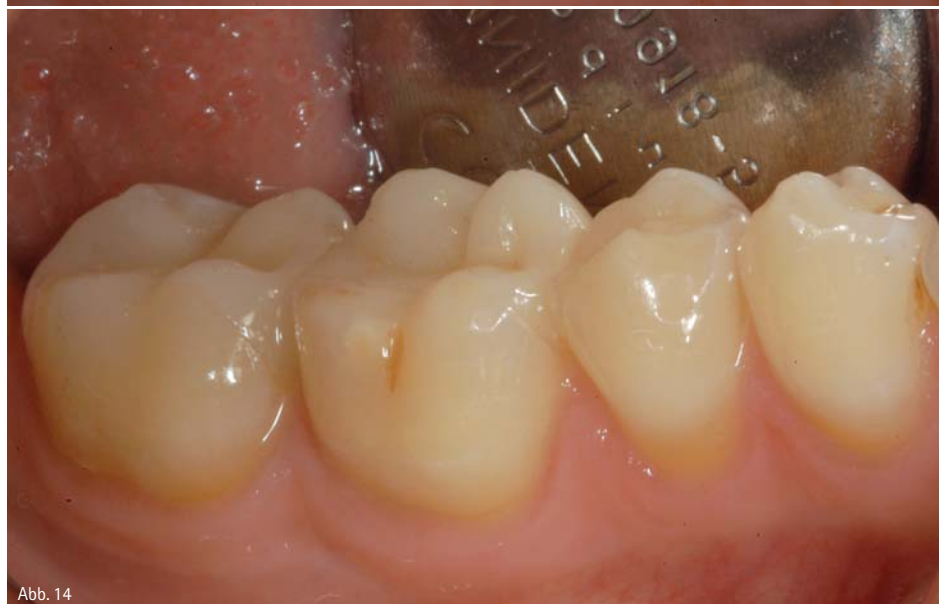
Abb. 12–14: Keramische Inlays und Teilkronen nach 19 Jahren.
