21 Jahre Presskeramik – eine Erfolgsgeschichte

| Dr. med. dent. Michael Leistner

Nach misslungenen Versuchen, in den 1980er-Jahren mit Glaskeramiken zahnfarbene Restaurationen herzustellen, kam mit IPS Empress ein System auf den Markt, was nun nach über zwanzig Jahren immer noch hohe Erfolgsquoten aufstellt. Dieser Beitrag zeigt auf, welche Faktoren für einen Langzeiterfolg entscheidend sind.

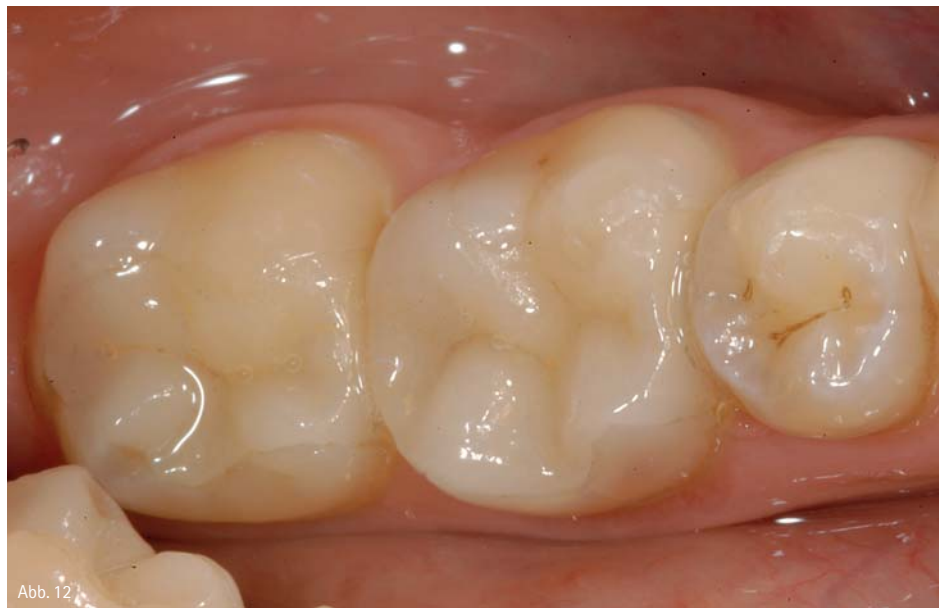
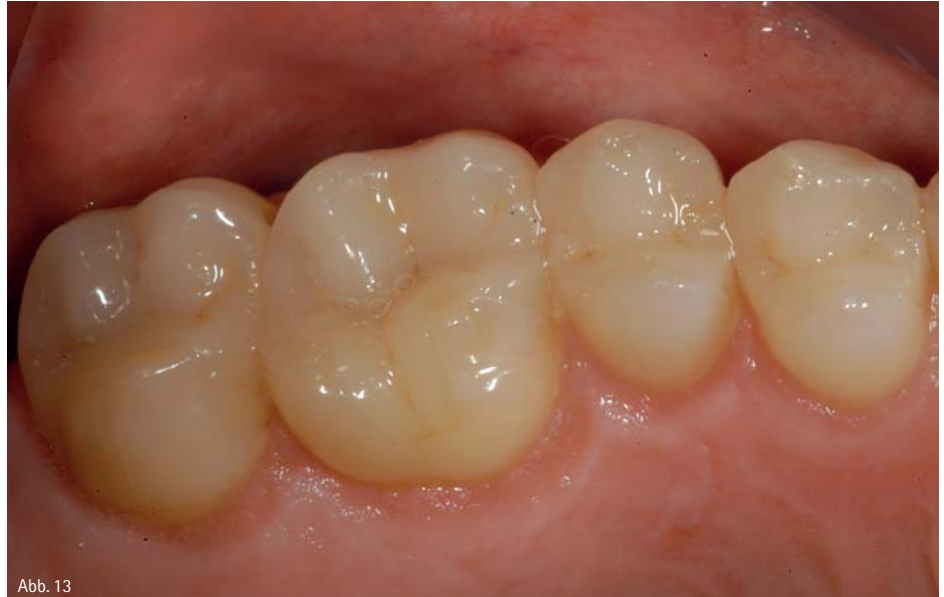
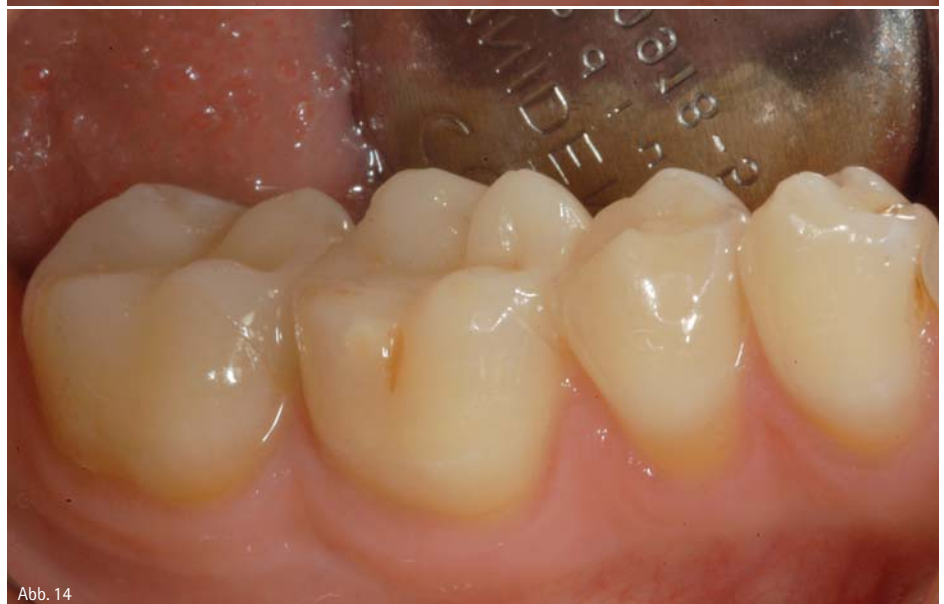
Abb. 12–14: Keramische Inlays und Teilkronen nach 19 Jahren.
