Zahnerhalt oder Extraktion?

Falldarstellung

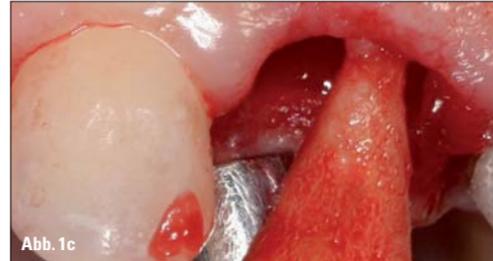
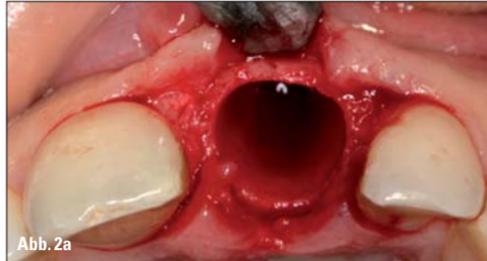
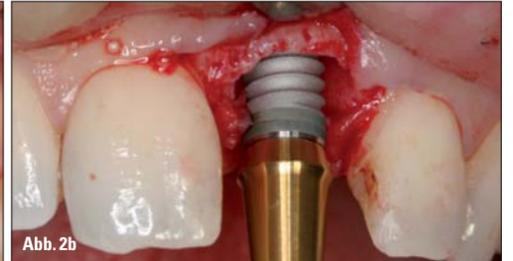
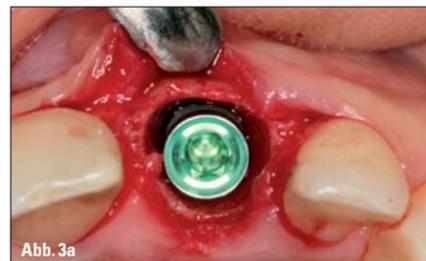
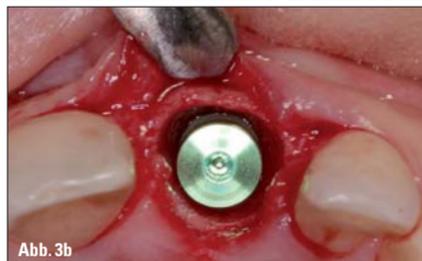
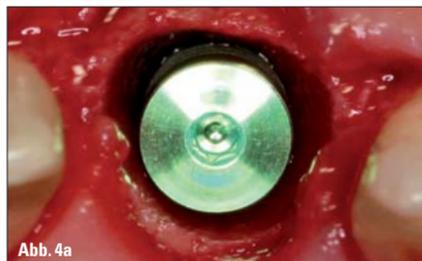
Der klinische Befund ergab eine gelockerte Krone 21, Lockerung Grad I des Zahnes 21 sowie ein BOP Grad 3. Das Restgebiss war konservierend und prothetisch suffizient versorgt. Die SST am Zahn 21 war mit 2–3 mm unauffällig. Die vertikale Perkussion war zur Zeit der Untersuchung negativ (Abb. 1). Radiologisch zeigte sich eine suffiziente Wurzelfüllung. Die Kronenränder waren nicht optimal geformt und die

Wurzelstiftlänge und -breite ungenügend (Abb. 1). Es bestand außerdem der Verdacht einer apikalen Aufhellung mesial der Wurzelspitze. Diese ließ sich jedoch mit einem neuen Zahnfilm nicht bestätigen.

Die Extraktion wurde schonend durchgeführt. Da der Zahn schon locker war, war es möglich, den Zahn mit einem Periotom weiter zu mobilisieren und ohne Kraft mit der apikalen Entzündung zu entfernen. Die Extraktion gestaltete sich leicht und führte zu keiner Beschädigung der Alveolenwände (Abb. 1).^{10,13}

Die Breite der Lücke betrug 10,5 mm, orovestibulär war die Lücke innerhalb der Alveole 6 mm breit. Die Alveolarenwand war im krestalen Drittel 0,5–1 mm dick (Abb. 2 bis 4).^{4,9,13} Der verwendete Durchmesser maß 4,6 mm und die Länge 12 mm. Zeitgleich mit der Implantation wurde eine GBR mit Eigenknochen und Cerabone durchgeführt.^{3,4} Das Implantat wurde weiterhin zu einem Drittel inseriert. Danach wurde Knochenaufbaumaterial mit autologen Knochenspänen in die Alveole gebracht, das Implantat wurde eingedreht und 1,5 mm subkrestal positioniert.²³ Anschließend wurde der Einbringpfosten entfernt, auf eine Länge von 2 mm gekürzt und als Deckschraube verwendet (Abb. 7 und 8).

Die Extraktionsalveole wurde außen bukkal mit einer Jason-Pericardiummembran ausgekleidet. Die Membran wurde über die Alveole gelegt, palatinal zwischen Lappen und palatinaler Alveolenwand geklemmt und mit einer 4–0 Supramid horizontalen Matratzennaht fixiert. Auf die Membran wurde eine Schicht Kollagenfleece gelegt und an das Weichgewebe angenäht (5–0 Supramid Knopfnähte; Abb. 5).

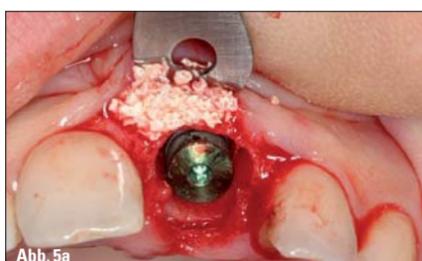
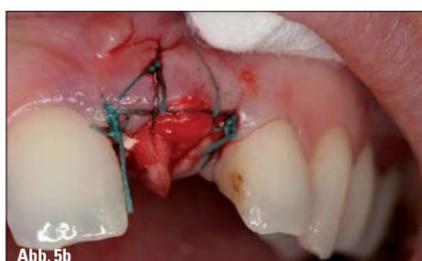
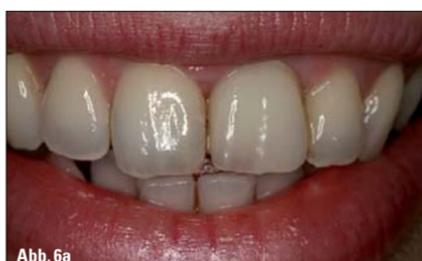
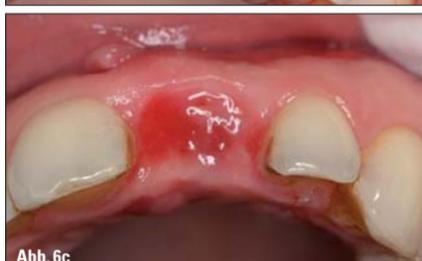
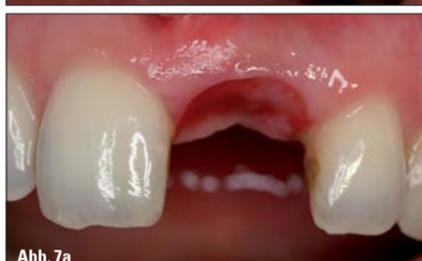
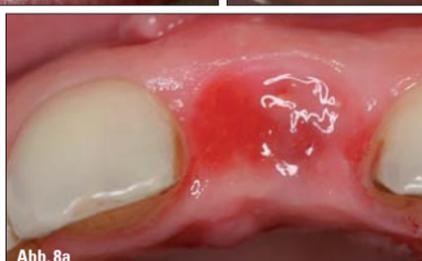
Die provisorische Versorgung war in diesem Fall sehr wichtig, da wir keine vollständig gedeckte Einheilung hatten. Aus diesem Grund wurde eine Maryland-Brücke mit Pontic angefertigt, um die Papillen zu stützen und das Weichgewebe unterhalb der Brücke zu formen. Die Nahtentfernung erfolgte vier Wochen postoperativ nach dem Setzen der Nähte und ohne das Provisorium zu entfernen (Abb. 6, 7 und 9).

Während der Einheilphase wurde ein engmaschiges Recall eingehalten. Die Patientin wurde instruiert, eine optimale Mundhygiene zu betreiben und über die Notwendigkeit des engmaschigen Recalls aufgeklärt. Kontrolltermine erfolgten jeweils eine Woche, zwei, drei, vier, acht, zwölf und 16 Wochen postoperativ. Die Einheilphase lief entzündungsfrei ab und die Wunde wurde schnell epithelialisiert (Abb. 6, 7 und 9).

Das Implantat wurde 14 Wochen postoperativ mit einer Stanze freigelegt. Der Schleimhautdeckel war 1 mm dick. Daraus resultierte eine Weichgewebshöhe von 3 mm bis zur Implantatshulter. Die Papillen waren vollständig erhalten und die Konturen bukkal so gehalten, dass ein ästhetisch gutes Ergebnis vorauszusehen war (Abb. 10 und 11).

eine Krone in Form der alten Krone angefertigt. Die Krone wurde vorsichtig mit TempBond befestigt. Besonderes Augenmerk lag außerdem auf der Entfernung aller Zementreste (Abb. 12).

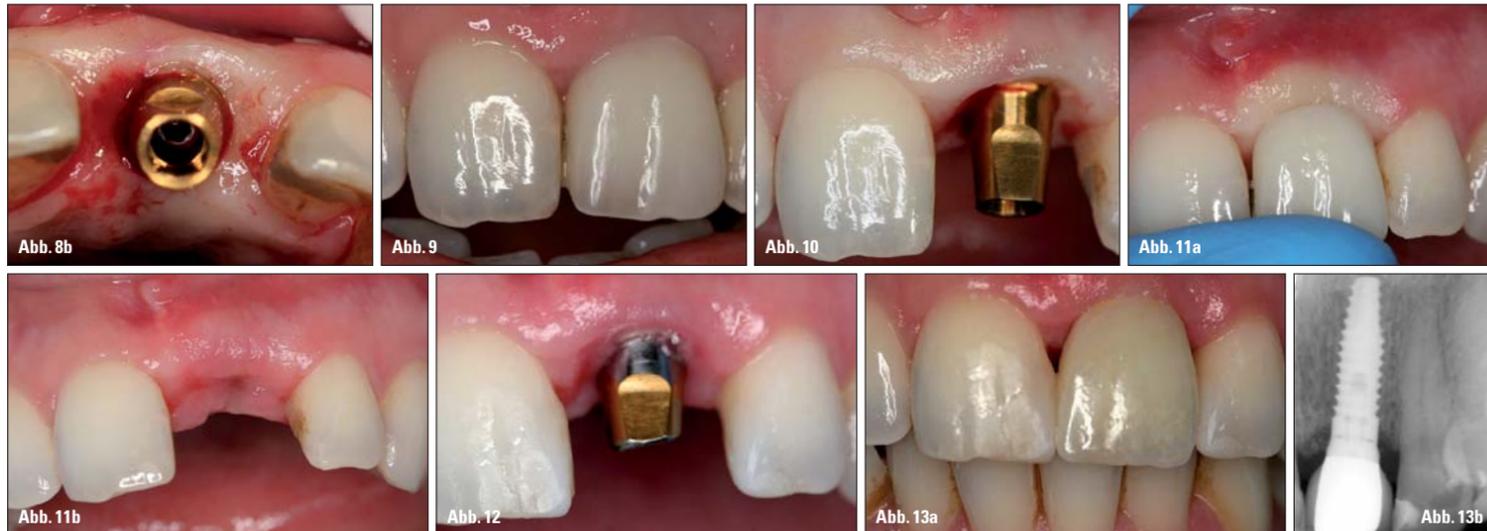
subgingival. Die gesamte Kronenlänge maß 8,5mm und der Abstand zwischen Approximalkontakt und krestalen Knochen 4mm (Abb. 13).^{8,11,18,21,25} Die Patientin war mit dem Endergebnis zufriede-

Zwei Wochen nach Freilegung wurde das Provisorium entfernt und die neue Krone anprobiert. Die Länge des Abutments betrug 5,5mm und die des Stumpfes 4,5mm. Die Hohlkehle lag 1mm
