# Sofortimplantation nach Implantatbruch im Unterkiefer

Einmal in situ sind Implantate enormen Belastungen ausgesetzt. In einigen Fällen kann es zu Frakturen der Aufbauten und Prothetik kommen, in wenigen zu Brüchen des Implantatkörpers selbst. Das bereits osseointegrierte Implantat sollte dann nur mithilfe bestimmter Werkzeuge entfernt werden. Im vorliegenden Fallbericht werden eine solche Implantatexplantation nach Implantatbruch und eine sofortige Re-Implantation beschrieben.

Dr. med. dent. Christoph Blum

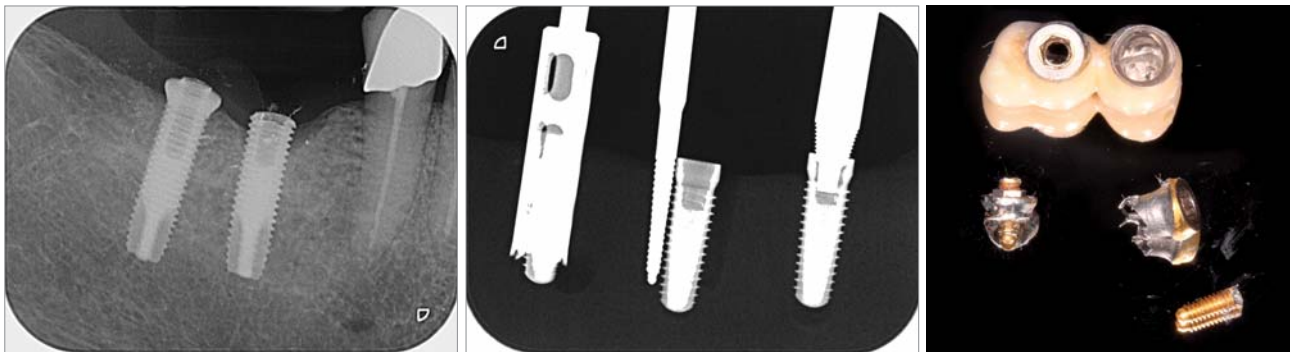
hohe Belastung, die auf Implantate während des Kauvorganges wirkt (Abb. 1). Eine erneute Versorgung auf diesem Implantat ist nicht möglich, auch sind Beschädigungen an benachbarten Implantaten, die in der gleichen Versorgung durch Verblockung integriert sind, nicht ausgeschlossen. Hierzu zählen vor allem die nicht unmittelbar erkennbaren Beschädigungen durch Materialdehnung und Materialermüdung. Auch diese Implantate sollten im Rahmen der Neuversorgung überdacht werden. Wird der neue Zahnersatz auf Implantaten geplant, muss zunächst das gebrochene Implantat entfernt werden. Dies erfolgt in der Regel durch Umfräsen mit einer Lindemannfräse oder

**Abb. 1:** Frakturiertes BIOMED 3i-Implantat Regio 46. – **Abb. 2:** Arten der Explantation im Zahnfilm, v.l.: Trepanfräse, Lindemannfräse; HELP-KIT. – **Abb. 3:** Kronen und frakturierte Implantatshoulder.

einem Trepanbohrer. Beides führt zum zirkulären periimplantären Knochenverlust, der eine direkt nachfolgende Implantation nicht zulässt (Abb. 2).

Die einzige Alternative zum Erhalt des periimplantären Knochens besteht im Herausdrehen des Implantatkörpers aus dem Kiefer. Mit einem in den Implantatkörper eingeschraubten Spezialinstrument und der Krafterhöhung reißen die Osteoplasten von der Titanoberfläche ab. Hierbei werden Kräfte von bis zu 350 Ncm aufgebaut, die zum Abscheren der Osteoplasten und zum Bruch der Osseointegration führen.

Die 2008 alio loco eingegliederten Implantate und verblockten Implantatkronen Regio 46 und 47 zeigten nach fünf Jahren Belastungsphase eine zunehmende, aber schmerzfreie Lockerung mit bucco-lingualer Beweglichkeit von 4 mm. Da die Köpfe der hochgoldhaltigen Prothesenschrauben keine Retention für einen Schraubendreher aufwiesen, wurden diese mit einem Diamantschleifkörper durch den okklusalen Zugang abgetrennt. Nach dem Entfernen der Kronen zeigte sich das Abutment 47 im Kronenblock; der obere tellerförmige Anteil des Implantates 46 war vollständig lose und glatt vom restlichen Implantat abgeschert. Radiologisch und klinisch wiesen beide Implantate eine regelrechte Osseointegration mit minimalem Knochenabbau auf, sodass eine Entfernung und sofortige Re-Implantation geplant wurde (Abb. 3). Nacheinander wurde die beiden Implantate mit einem Spezialwerkzeug (DENTIUM HELP-KIT) entfernt, hierzu wurde das linksschneidende Hartmetallwerkzeug

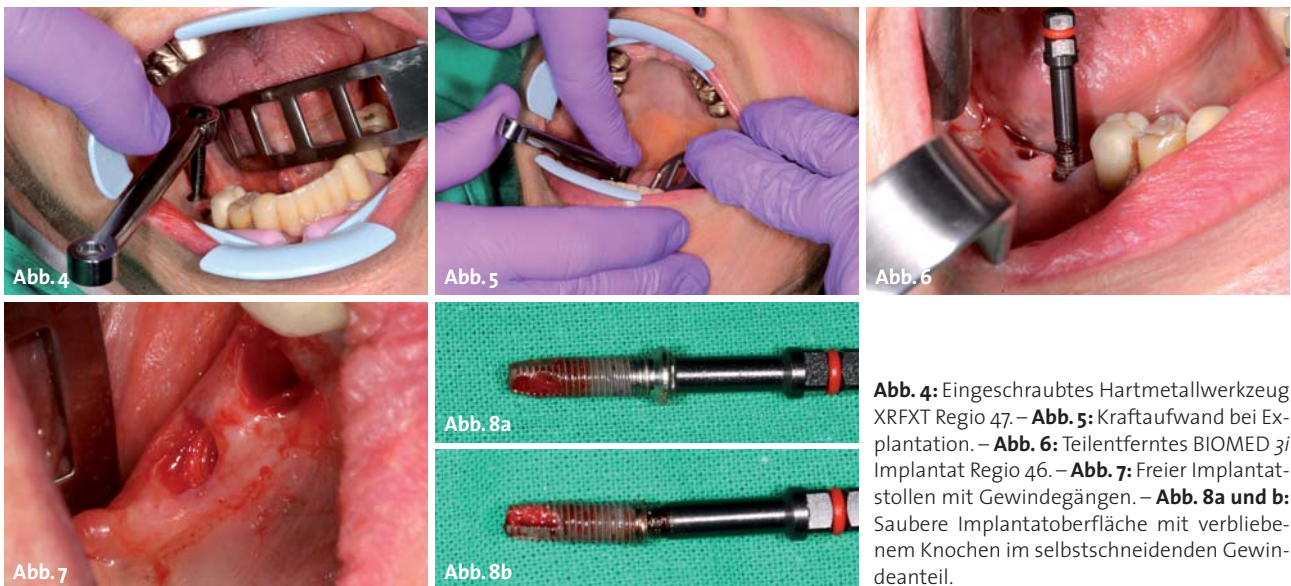
**Abb. 4:** Eingeschraubtes Hartmetallwerkzeug XRFXT Regio 47. – **Abb. 5:** Kraftaufwand bei Explantation. – **Abb. 6:** Teilentferntes BIOMED 3i Implantat Regio 46. – **Abb. 7:** Freier Implantatstollen mit Gewindegängen. – **Abb. 8a und b:** Saubere Implantatoberfläche mit verbliebenem Knochen im selbstschneidenden Gewindeanteil.

Dies glatte Abscheren der Osteoplasten ist an den fein abgezeichneten Gewindegängen des Implantatstollens und an der sauberen Implantatoberfläche nach Explantation nachzuvollziehen. Das maximal knochenschonende Verfahren ermöglicht je nach vorliegendem Bohrstollendurchmesser und den begleitenden Umständen (reizlose Gingiva, geringer periimplantärer Knochendefekt) eine sofortige Re-Implantation mit einem neuen Implantat.

(XRFXT) linksdrehend vorsichtig in den Implantatkörper eingeschraubt. Mit zunehmendem Kraftaufwand übersteigt die Reibung zwischen dem Werkzeug und Implantat die Haftkraft der Osteoplasten an der Implantatoberfläche und führt schließlich zum Bruch des Implantates aus der Osseointegration. Anschließend konnten die Implantate vollständig aus dem Kiefer unter Erhalt des Knochens herausgeschraubt werden. Dies konnte durch die glatt nachgezeichneten Gewindegänge im ehemaligen Implantatbett und der sauberen Implantatoberfläche nachvollzogen werden (Abb. 4–8). Die entzündungsfreien Implantatstollen der vormaligen zylindrischen OSSEOTITE-Implantate (BIOMET 3i) mit einem Durchmesser von 4 mm boten sich für die Aufnahme von CAMLOG-Implantaten Ø 5,0 Länge 11 mm Regio 46 und Ø 4,3 Länge 13 mm Regio 47 an. Da bei der Explantation auf eine Aufklappung verzichtet wurde, erfolgte auch die Re-Implantation transgingival mit Gingivaformern zur offenen Einheilung (Abb. 9–12). Durch das schonende Vorgehen der Explantation und sofortigen Implantation traten keine postoperativen Beschwerden in Form von Blutung, Schwellung oder Schmerz auf. Das Entzündungsrisiko ist durch die Abdeckung aller Knochen- und Wundflächen auf ein Minimum reduziert, sodass auf eine perioperative/postoperative Antibiose verzichtet wurde. Die postoperative Gabe eines oralen Antibiotikums zur Entzündungsprophylaxe war aufgrund des schonenden operativen Vorgehens und dem Verschluss der Schleimhautwunde nicht erforderlich. ■

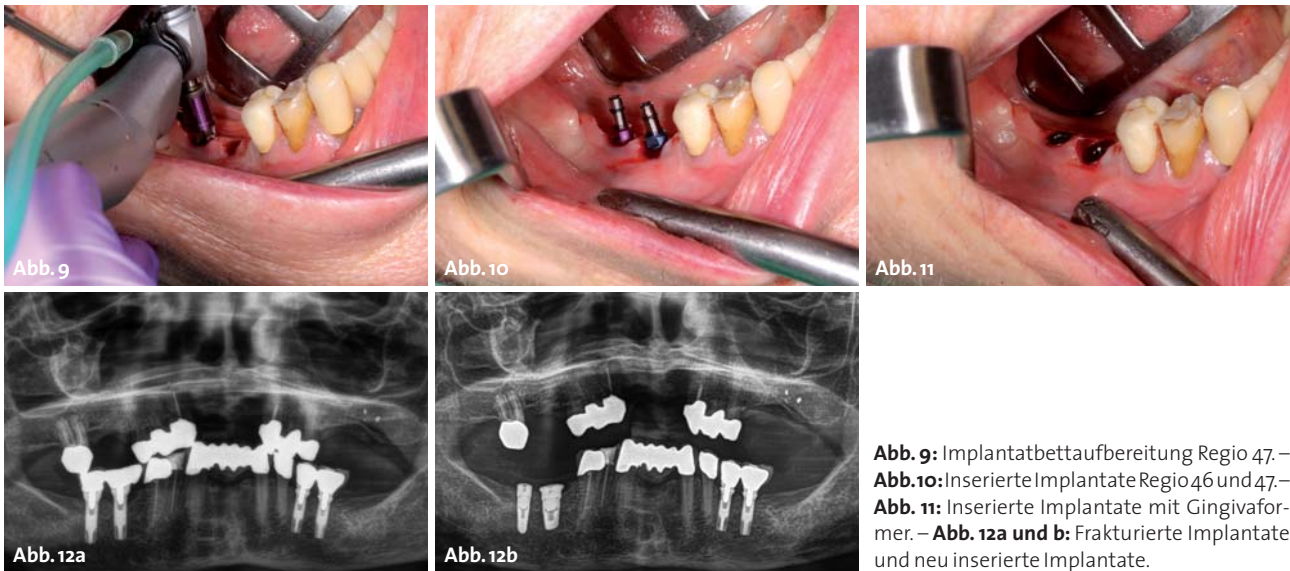
**Abb. 9:** Implantatbettzubereitung Regio 47.–  
**Abb. 10:** Insetierte Implantate Regio 46 und 47.–  
**Abb. 11:** Insetierte Implantate mit Gingivaformern.–  
**Abb. 12a und b:** Frakturierte Implantate und neu insetierte Implantate.
