Sofortimplantation nach Implantatbruch im Unterkiefer

Einmal in situ sind Implantate enormen Belastungen ausgesetzt. In einigen Fällen kann es zu Frakturen der Aufbauten und Prothetik kommen, in wenigen zu Brüchen des Implantatkörpers selbst. Das bereits osseointegrierte Implantat sollte dann nur mithilfe bestimmter Werkzeuge entfernt werden. Im vorliegenden Fallbericht werden eine solche Implantatexplantation nach Implantatbruch und eine sofortige Re-Implantation beschrieben.

Dr. med. dent. Christoph Blum

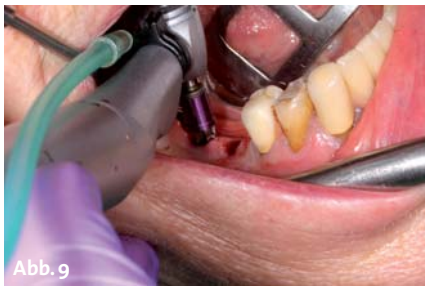
Abb. 9

Abb. 9: Implantatbettaufrbereitung Regio 47.–
Abb. 10: Insetierte Implantate Regio 46 und 47.–
Abb. 11: Insetierte Implantate mit Gingivaform-
mer.– **Abb. 12a und b:** Frakturierte Implantate
und neu insetierte Implantate.
