Sofortimplantation nach Implantatbruch im Unterkiefer

Einmal in situ sind Implantate enormen Belastungen ausgesetzt. In einigen Fällen kann es zu Frakturen der Aufbauten und Prothetik kommen, in wenigen zu Brüchen des Implantatkörpers selbst. Das bereits osseointegrierte Implantat sollte dann nur mithilfe bestimmter Werkzeuge entfernt werden. Im vorliegenden Fallbericht werden eine solche Implantatexplantation nach Implantatbruch und eine sofortige Re-Implantation beschrieben.

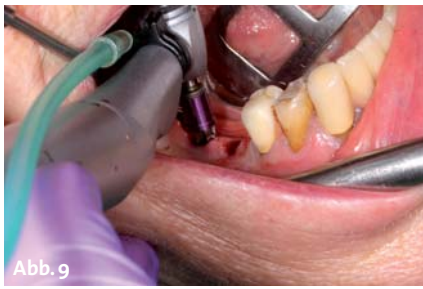
Abb. 9

Abb. 9: Implantatbettaufrbereitung Regio 47.–
Abb. 10: Insetierte Implantate Regio 46 und 47.–
Abb. 11: Insetierte Implantate mit Gingivaformern.–
Abb. 12a und b: Frakturierte Implantate und neu insetierte Implantate.
