Fallbericht

Apikale externe Resorption bei Risikopatienten

Dr. Sebastiana Arroyo Boté, Dr. Javier Martínez Osorio/Barcelona, Spanien

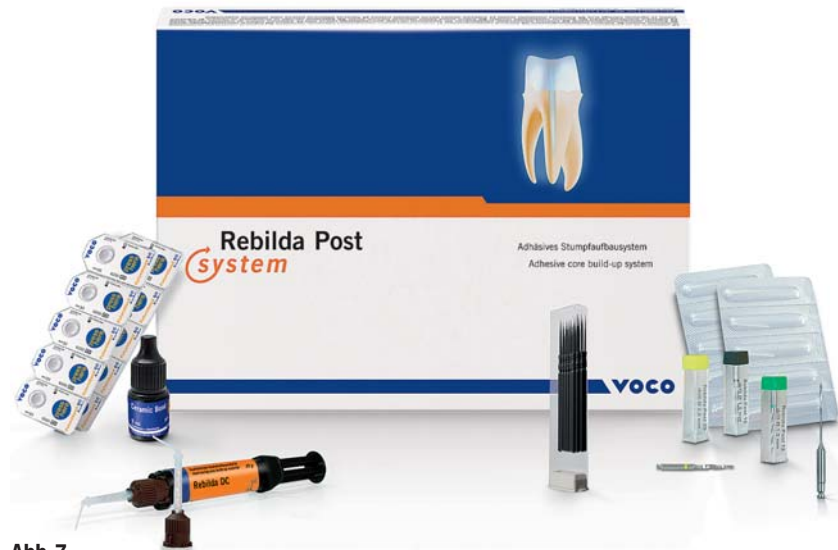
Abb. 7

▲ **Abb. 7:** Aufbausystem Rebilda Post System.

Krone mit temporärem Zement gefüllt (Abb. 6). In einer zweiten Sitzung und nach Ausbleiben klinischer Symptome erfolgte die koronale Rekonstruktion. Für den Stumpfaufbau wurde Rebuilda Post System (VOCO) (Abb. 7) gewählt und ein Glasfaserstift mit dem koronalen Durchmesser von 1,2 mm in die mesiale Wurzel eingesetzt. Zuvor waren die Wurzelkanäle mit dem entsprechenden Reamer und Bohrer aufbereitet worden (Abb. 8).

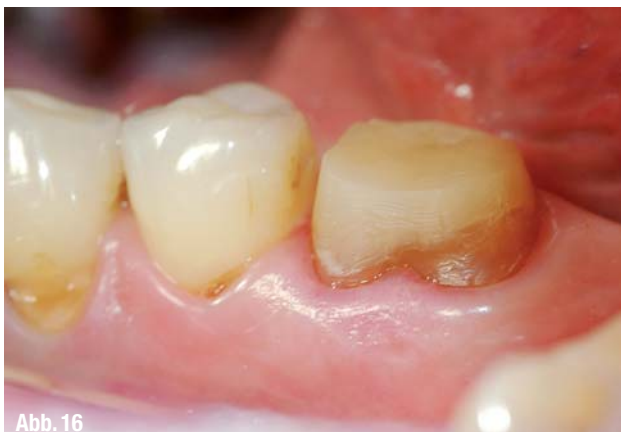
▲ **Abb. 16:** Vestibuläre Ansicht des präparierten Zahnstumpfes. ▲ **Abb. 17:** Ansicht des Sitzes der prothetischen Krone.

In einer weiteren klinischen Sitzung erfolgte die Präparation des Stumpfes (Abb. 16) und die Abformung mit dem Silikon Fit Test C & B (VOCO) zur Fertigung einer Vollkrone, die später angebracht und mit Bifix SE (VOCO), einem dualhärtenden selbstadhäsiven Befestigungssystem auf Composite-Basis, zementiert wurde und so die vollständige Funktion des Zahnes 36 wiederherstellte (Abb. 17). Der Patient stellte nach der Behandlung keinerlei Symptome fest. Nach Ablauf von drei Monaten (Abb. 18) sowie einem Jahr (Abb. 19) nach Abschluss der Behandlung wurden Röntgenkontrollen durchgeführt, die keine Anzeichen einer periradikulären Entzündung zeigten.
