Fallbericht

# Apikale externe Resorption bei Risikopatienten

Der vorliegende Bericht zeigt den Fall eines Patienten, bei dem mithilfe einer Röntgenuntersuchung eine Resorption der distalen Wurzel an Zahn 36 diagnostiziert wurde. Vor 20 Jahren war an diesem Zahn eine Wurzelbehandlung durchgeführt worden und der Patient war symptomfrei geblieben. Nach Beurteilung des vorliegenden Resorptionstyps, der Aktivität des Prozesses und der Möglichkeiten eines erneuten endodontischen Eingriffs und einer Rekonstruktion entschied man sich für eine konservative Behandlung.

Dr. Sebastiana Arroyo Boté, Dr. Javier Martínez Osorio/Barcelona, Spanien

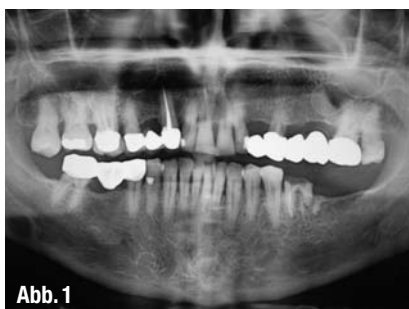
▲ Abb. 1: Orale Orthopantomografie zur Studie. ▲ Abb. 2: Diagnostische Röntgenaufnahme. ▲ Abb. 3: Okklusale Ansicht des Zahnes 36. ▲ Abb. 4: Vestibuläre Ansicht des Zahnes 36. ▲ Abb. 5: Unmittelbare Röntgenkontrolle. ▲ Abb. 6: Temporäre Füllung des Zahnes 36.

eine orale Orthopantomografie (Abb. 1) beauftragt. Diese zeigte frühere prothetische Behandlungen ohne aktuelle Erkrankung, Wurzelbehandlungen an den Zähnen 13 und 16 ohne strahlendurchlässige Wurzelläsionen oder periapikale Läsionen sowie eine Wurzelkanalbehandlung an Zahn 36 mit leichtem radiologischen Befund an der mesialen Wurzel und apikaler Resorption der distalen Wurzel mit substituierender Knochenanlagerung.

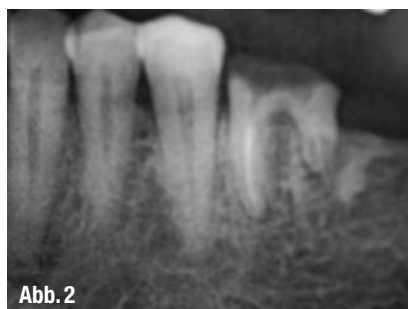
Die periapikale Röntgendiagnostik (Abb. 2) zeigte eine Überfüllung der mesialen Kanäle und eine starke Schädigung der distalen Wurzel. Es wurden weder Zement- noch Guttapercharesten außerhalb der Kanäle festgestellt. Das klinische Bild (Abb. 3 und 4) zeigte die zerstörte Zahnkrone mit zur Mundhöhle offen liegenden Wurzelkanälen.

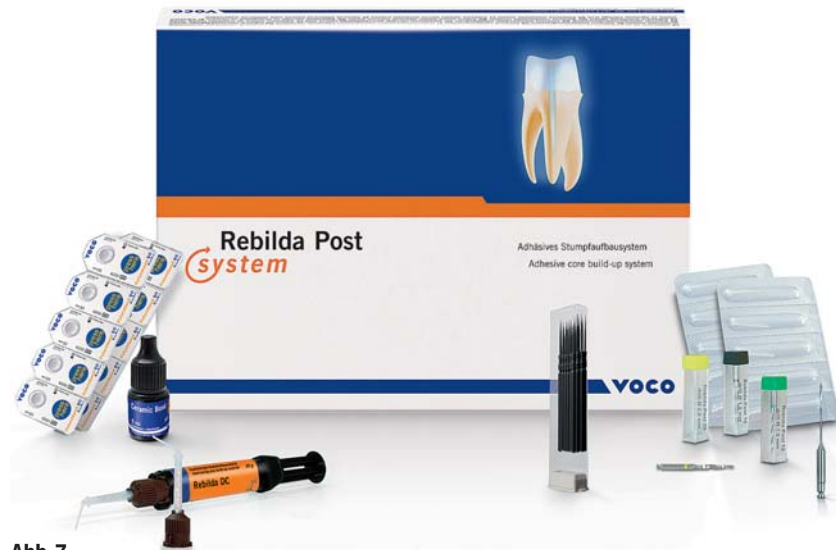
**Abb. 7**

▲ **Abb. 7:** Aufbausystem Rebilda Post System.

Krone mit temporärem Zement gefüllt (Abb. 6). In einer zweiten Sitzung und nach Ausbleiben klinischer Symptome erfolgte die koronale Rekonstruktion. Für den Stumpfaufbau wurde Rebuilda Post System (VOCO) (Abb. 7) gewählt und ein Glasfaserstift mit dem koronalen Durchmesser von 1,2 mm in die mesiale Wurzel eingesetzt. Zuvor waren die Wurzelkanäle mit dem entsprechenden Reamer und Bohrer aufbereitet worden (Abb. 8).

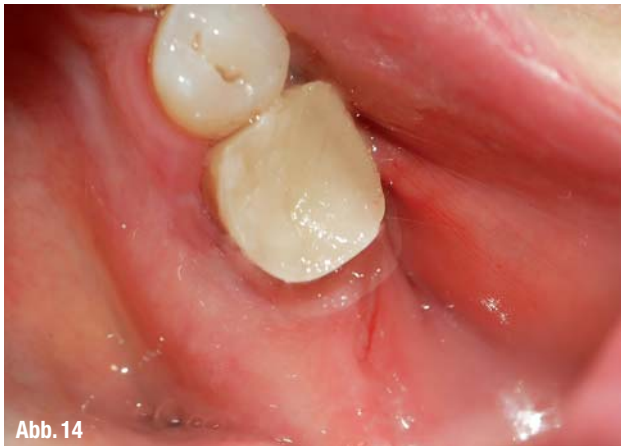
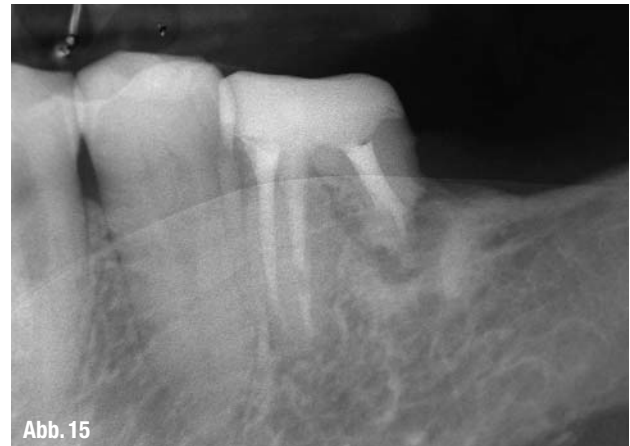
▲ **Abb. 14:** Entfernung der Isolierung. ▲ **Abb. 15:** Periapikales Röntgen der Stiftzementierung und des Randschlusses.

härtenden Self-Etch-Adhäsiv Futurabond DC SingleDose (VOCO) verwendet. Schicht für Schicht wurde für den Stumpfaufbau Rebuilda DC dentin aufgetragen, jeweils lichtgehärtet und die Polymerisation in den schwer zugänglichen Bereichen dank der chemischen Härtung von Rebuilda DC sichergestellt. Die Matrize wurde entfernt (Abb. 13) und es erfolgte eine erneute Lichthärtung des Aufbaus. Anschließend wurde die Isolierung entfernt und der Stumpf gekürzt sowie poliert (Abb. 14). Im periapikalen Röntgenbild kann der korrekte Sitz des Stifts und der Rekonstruktionsränder überprüft werden (Abb. 15).

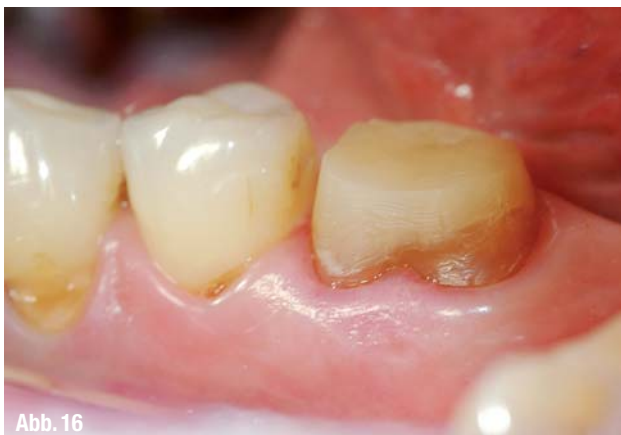
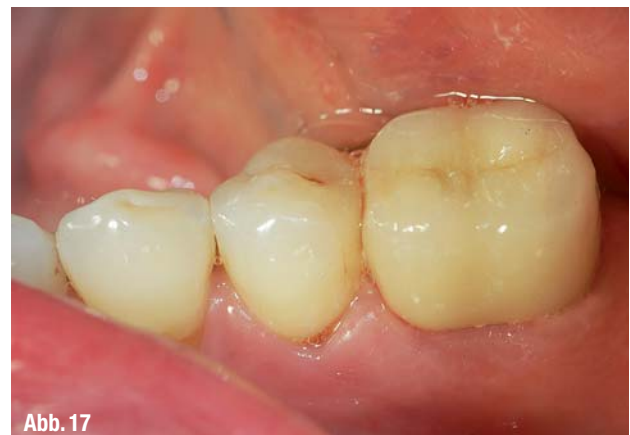
▲ **Abb. 16:** Vestibuläre Ansicht des präparierten Zahnstumpfes. ▲ **Abb. 17:** Ansicht des Sitzes der prothetischen Krone.

In einer weiteren klinischen Sitzung erfolgte die Präparation des Stumpfes (Abb. 16) und die Abformung mit dem Silikon Fit Test C & B (VOCO) zur Fertigung einer Vollkrone, die später angebracht und mit Bifix SE (VOCO), einem dualhärtenden selbstadhäsiven Befestigungssystem auf Composite-Basis, zementiert wurde und so die vollständige Funktion des Zahnes 36 wiederherstellte (Abb. 17). Der Patient stellte nach der Behandlung keinerlei Symptome fest. Nach Ablauf von drei Monaten (Abb. 18) sowie einem Jahr (Abb. 19) nach Abschluss der Behandlung wurden Röntgenkontrollen durchgeführt, die keine Anzeichen einer periradikulären Entzündung zeigten.

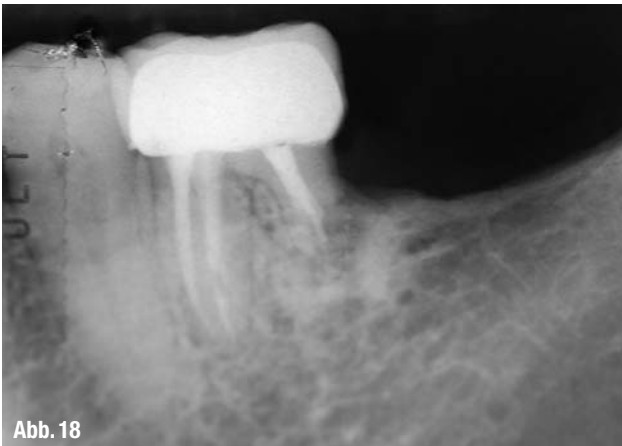
▲ **Abb. 18:** Röntgenkontrolle nach drei Monaten. ▲ **Abb. 19:** Röntgenkontrolle nach einem Jahr.
