Premium-Zirkonoxid

Neue Wege in der Versorgung eines Abrasionengebisses

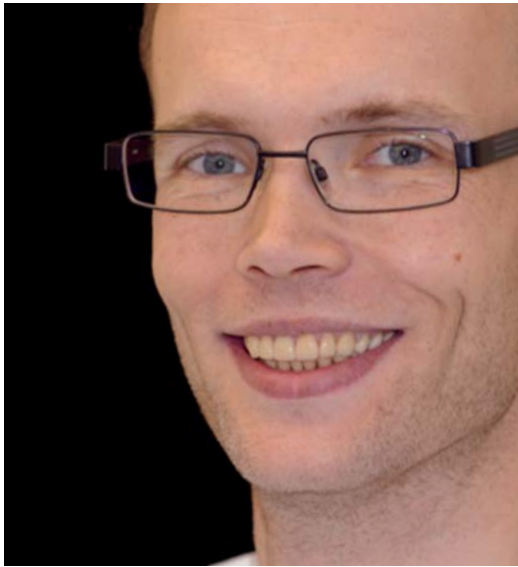
Abb. 19: Trotz schwieriger Ausgangslage ein ästhetisch ansprechendes Ergebnis mit einem zufriedenen Patienten.
