Premium-Zirkonoxid

# Neue Wege in der Versorgung eines Abrasiongebisses

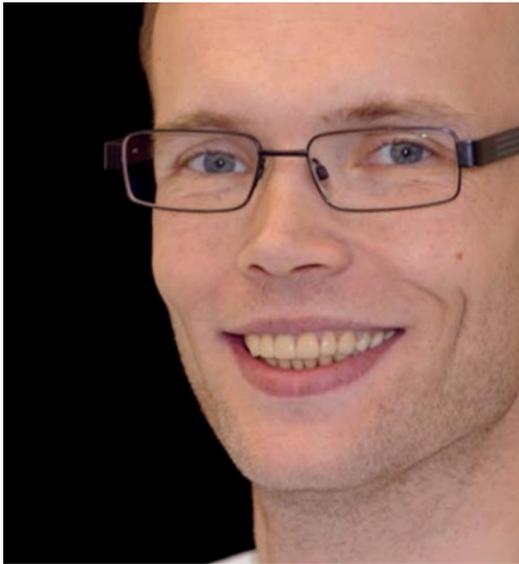
Abb. 19: Trotz schwieriger Ausgangslage ein ästhetisch ansprechendes Ergebnis mit einem zufriedenen Patienten.
