Keramik – Werkstoff mit Perspektiven?

# Licht ins Dunkel der Verblendfrakturen

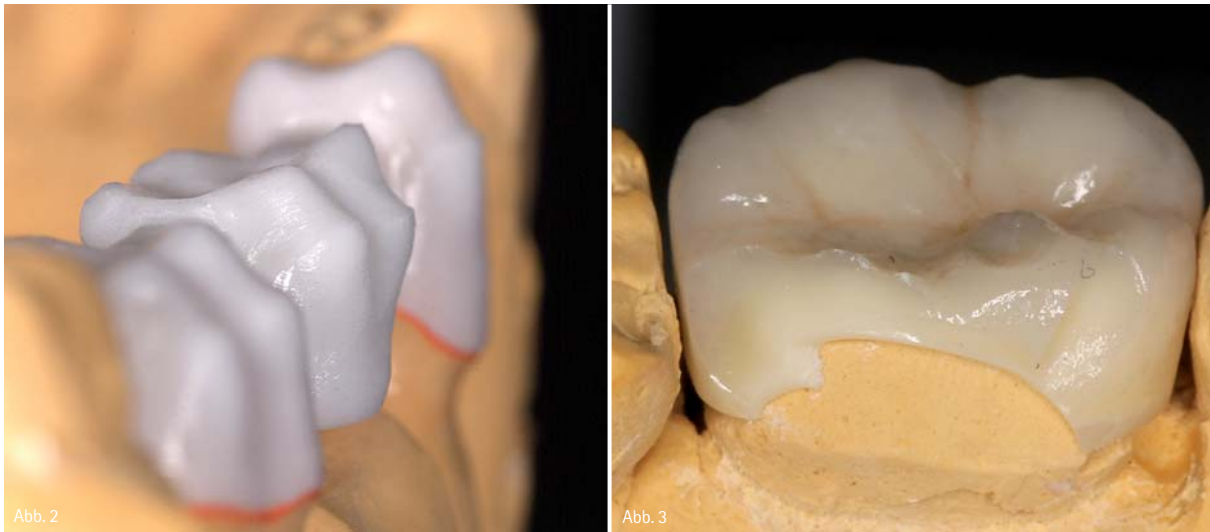
Abb. 2: Das höckerunterstützende Gerüst folgt der anatomisch reduzierten Form und stabilisiert die Verblendkeramik. Quelle: AG Keramik – Abb. 3: Approximale Verblendfraktur einer VMK-Brücke. Quelle: Behr

- die abgeplatzte Fläche ist oberflächlich und lässt sich auspolieren
- der Substanzverlust lässt sich mit Komposit reparieren
- aufgrund des Schadens ist eine Erneuerung der Restauration erforderlich (Abb. 3).

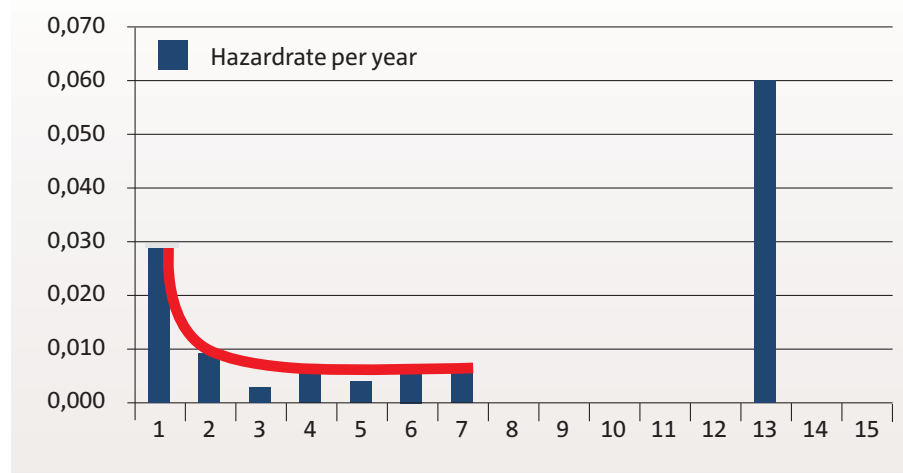
Abb. 4: Hazardrate des Ereignisses „Chipping“ auf 2-jähriger Basis für metallkeramische Brücken (EM) berechnet. Die Hazardrate betrug z.B. im ersten Jahr 0,012, das bedeutet, dass 1,2 Chipping-Fälle auf 100 Personenjahre Beobachtungszeit auftraten. Quelle: Behr

Behr und Rosentritt resümierten, dass spezielle Risikofaktoren für Chippings auf VMK nicht ermittelt werden konnten. Interessanterweise ereigneten sich Verblendfrakturen am häufigsten in den ersten beiden Jahren in situ (Abb. 4). Dies weist laut Behr auf Fehler bei der Herstellung und Eingliederung der Versorgungen hin; ein Problem, das VMK- und ZrO<sub>2</sub>-Restaurationen gemeinsam haben.
