Keramik – Werkstoff mit Perspektiven?

Licht ins Dunkel der Verblendfrakturen

| Manfred Kern

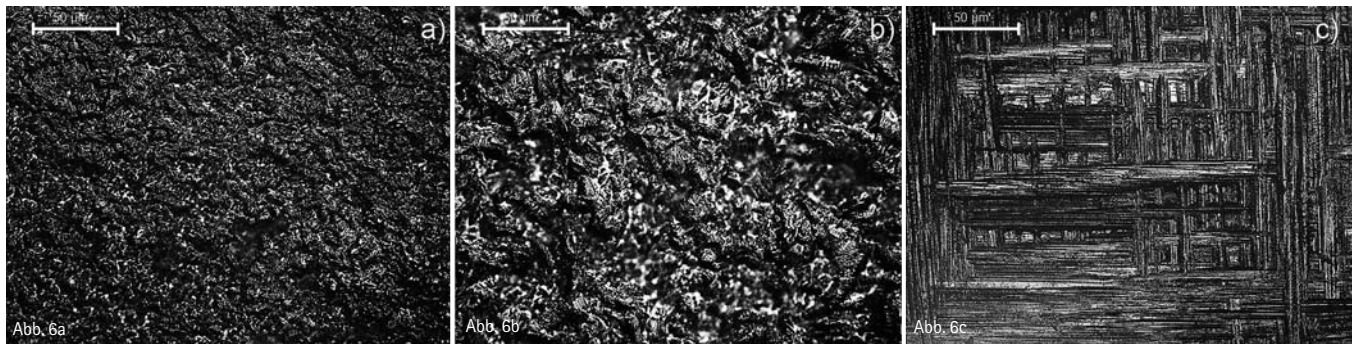
Abb. 6: Oberflächenzustand von Zirkonoxid nach a) Sandstrahlen mit 35 µm Aluminiumoxidpulver; b) Sandstrahlen mit 105 µm Aluminiumoxidpulver; c) rotierender Bearbeitung mit einem Diamanten (150 µm). Quelle: Lohbauer

Zirkonoxid und Verblendkeramik untersucht. Die ZrO_2 -Gerüstkeramik erhält durch die Sinterung nach subtraktiver Formgebung eine hohe Festigkeit und Bruchzähigkeit. Das Prinzip der Zähigkeitssteigerung beruht auf einer martensitischen Umwandlung von tetragonalen in monokline Einzelkristallite. Klinische Studien zeigen, dass Frakturen innerhalb der Verblendkeramik (Chippings) auftreten können und somit ein Problem für vollkeramischen Zahnersatz aus ZrO_2 darstellen. Die Ursachen der Chippings sind noch nicht völlig geklärt. ZrO_2 -Gerüste werden in der Praxis noch vor der Verblendung oftmals verschiedenen Oberflächenbehandlungen unterzogen, die Auswirkungen auf den Verbund zur Verblendkeramik haben können. Lohbauer et al. haben Oberflächenkonditionierungsverfahren wie Sandstrahlen mit unterschiedlichen Korngrößen (35/105 µm), rotierende Bearbeitung mit Diamantschleifern (150 µm Korn), thermi-

scher Entspannungsbrand auf ZrO_2 -Substraten (Y-TZP) angewandt und anschließend die Verblendung aufgebrannt. Ziel war, die Mikrostruktur an der Grenzfläche zwischen ZrO_2 und Verblendung zu analysieren und die morphologischen Veränderungen in der ZrO_2 -Oberfläche nach der Verblendung zu beschreiben (Abb. 6–9). Es wurde festgestellt, dass eine ansteigende Aluminiumoxid-Korngröße (35 µm vs. 105 µm) in der ZrO_2 -Matrix sowie die rotierende Bearbeitung mit Diamantinstrumenten (150 µm Korn) einen zunehmenden Einfluss auf die Oberflächenrauigkeit der Oxidkeramik und auf die strukturelle Integrität des oberflächennahen ZrO_2 -Gefüges hat. Der relative monokline Gehalt vor und nach thermischer Behandlung wurde mittels Röntgenbeugung (XRD) untersucht. Es wurde festgestellt, dass durch den thermischen Verblendprozess eine Umkehrung der martensitischen Transformation von monoklin nach tetragonal stattfindet. Die Mikrostruktur an

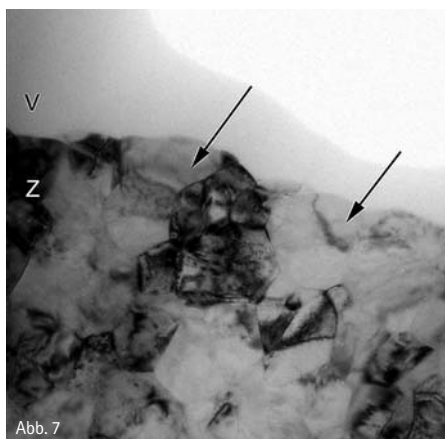
Abb. 7: Verbundzone zwischen unbehandeltem ZrO_2 (Z) und Verblendkeramik (V) im Durchlicht (TEM). Sichtbar ist eine perfekte Benetzung der Verblendkeramik und eine intakte, tetragonale Kornstruktur des ZrO_2 -Gefüges. Quelle: Lohbauer – Abb. 8: Verbundzone zwischen sandgestrahltem (105 µm) ZrO_2 (Z) und Verblendkeramik (V) im Durchlicht. Zu sehen ist eine deformierte, teilweise monoklin umgewandelte Mikrostruktur und eine hohe Defektkonzentration (Pfeile) in der ZrO_2 -Oberfläche. Die Benetzung der Verblendkeramik ist weiterhin perfekt. Quelle: Lohbauer – Abb. 9: Darstellung teilweise transformierter ($t \rightarrow m$) ZrO_2 -Körner im Durchlicht. Zu sehen sind die kristallografisch-monoklinen Verwerfungen innerhalb der tetragonalen ZrO_2 -Körner. Quelle: Lohbauer

der Grenzfläche zur Verblendkeramik wurde im Transmissionselektronenmikroskop (TEM) an Dünnschliff-Proben untersucht. Die mechanisch vorbehandelten Proben zeigten dabei einen stark deformierten Bereich von 1–3 µm in der ZrO_2 -Oberfläche. Der Verbund zur Verblendkeramik wurde davon nicht beeinflusst. Die Methode der Selected Area Electron Diffraction (SAED) wurde angewandt, um die Tiefe der Phasenumwandlung im ZrO_2 zu beurteilen. Die Anwesenheit monokliner Phasenanteile im ZrO_2 wurde bis zu einer Tiefe von 4 µm unterhalb der Oberfläche gefunden. Nach Sandstrahlung waren die Phasenanteile in 11–35 µm Tiefe nachweisbar, nach Diamantschleiferbearbeitung bis 9 µm. Die Studie zeigte zum ersten Mal mikrostrukturelle Aufnahmen der Grenzfläche zwischen Verblendung und ZrO_2 . Der thermische Prozess der Verblendung führt zu einer Regeneration des Kristallgefüges im ZrO_2 -Gerüst und damit zur Wiederher-
