Licht ins Dunkel der Verblendfrakturen

Keramik – Werkstoff mit Perspektiven?

Autor _ Manfred Kern

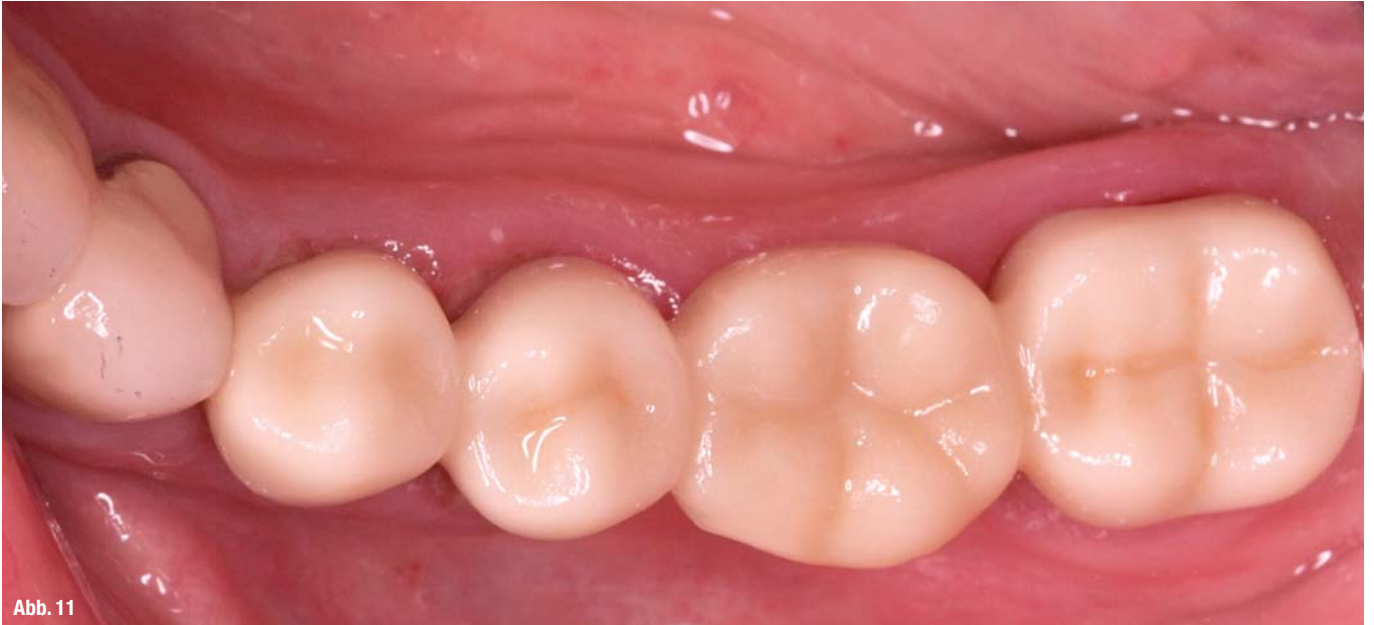
Abb. 11 ZrO_2 -Brücke eingegliedert. Farbliche Unterschiede zur benachbarten VMK-Brücke (Zähne 33, 32) sind kaum erkennbar.
