Wasserhygieneprobleme in einer Zahnklinik

| Mathias Maass, Jan Papenbrock

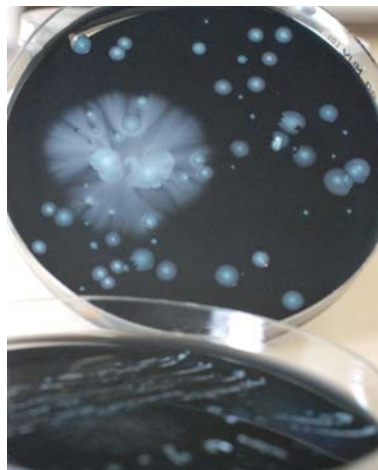
Legionella pneumophila-Kolonien auf Spezial-Agar.

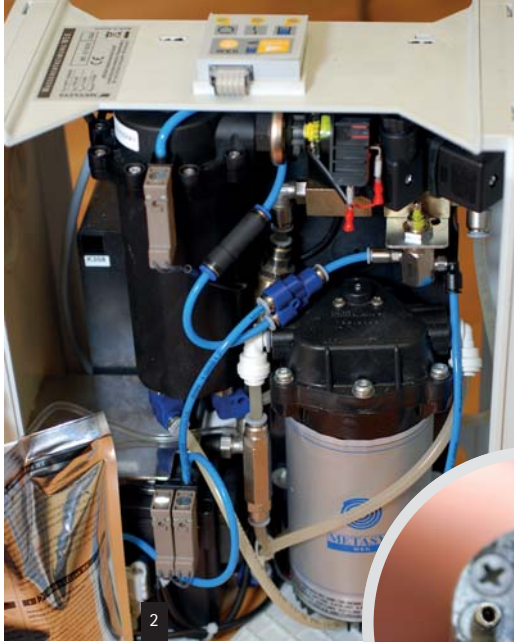
Abb. 2: Freier Auslauf gemäß DIN EN 1717. – Abb. 3: Biofilm und Kalkablagerungen an der Luft-Wasser-Spritze.
