# Restaurationen mit **vollkeramischen Veneers** nach Frontzahntrauma

**Autoren** \_ Prof. Dr. med. dent. habil. Christian R. Gernhardt, Dr. med. dent. Juliane Hertwig

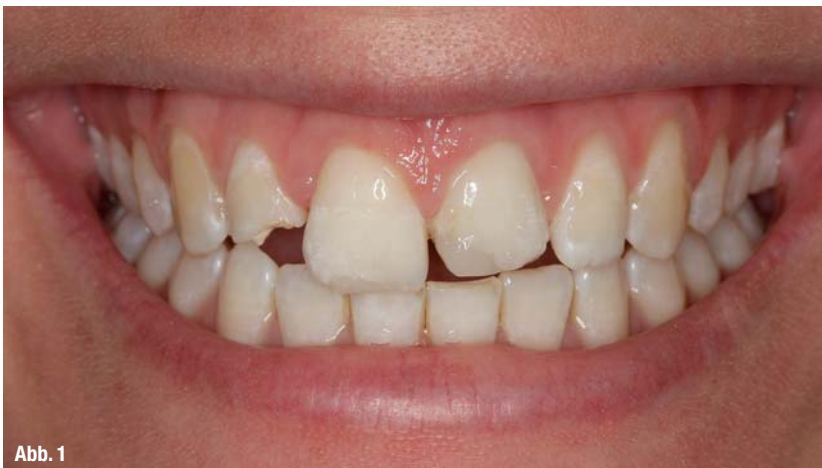
Abb. 1

**Abb. 1** \_ Lippenbild der 23-jährigen kariesfreien Patientin nach Entfernung der Draht-Kompositschiene. Die ästhetischen Beeinträchtigungen im Bereich der traumatisch geschädigten Frontzähne sind deutlich zu erkennen.

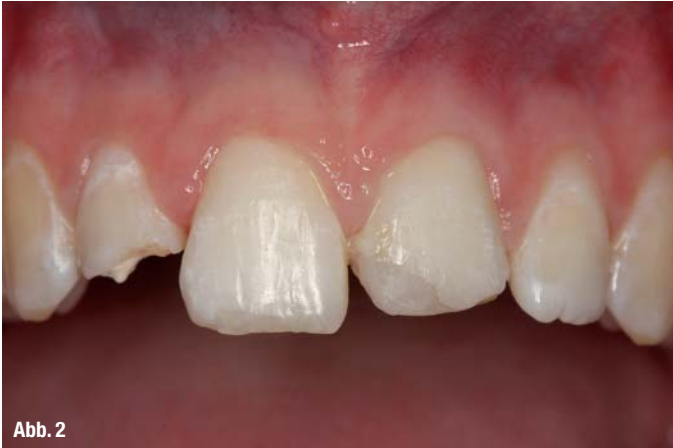
Abb. 2

**Abb. 2\_** Die frontale Ansicht gibt einen Überblick über das Ausmaß der Defekte. Im Bereich von 12, 11 und 21 sind noch Kompositreste einer vorangegangenen provisorischen Restauration sichtbar.  
**Abb. 3\_** Bis zum vollständigen Abheilen wurde ein Provisorium eingegliedert, welches mittels Silikonschlüssel von einem kieferorthopädischen Modell hergestellt werden konnte.

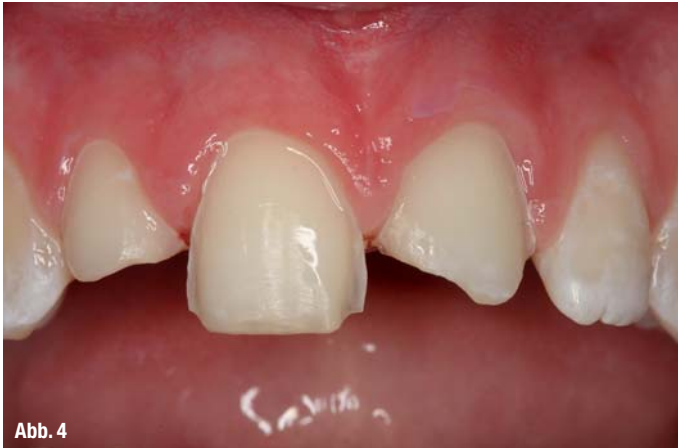
Abb. 4

**Abb. 4\_** Ansicht nach Präparation der drei Frontzähne. Anschließend wurden Retraktionsfäden appliziert.

xiert. Die Präparation der drei Frontzähne konnte minimalinvasiv durchgeführt werden. Der laterale Schneidezahn 22 wurde nicht präpariert (Abb. 4). An allen drei Zähnen wurden vor der Abformung Retraktionsfäden (#00 und #0, Ultrapak; Ultradent, Salt Lake City, Utah, USA) in den gingivalen Sulkus inseriert, um die marginale Gingiva zu verdrängen. Die definitive Abformung wurde mit einem konfektionierten Löffel und Impregum (3M ESPE, Seefeld) durchgeführt (Abb. 5). Nach nochmaliger Farbnahme, Gegenkieferabformung und Bissregistrierung erfolgte die Herstellung der Veneers (Ivoclar Vivadent, Schaan, Liechtenstein). Mithilfe eines Silikonschlüssels, der von einem vorhandenen Gipsmodell aus der ehemaligen kieferorthopädischen Behandlung genommen wurde, konnte ein Provisorium hergestellt werden (Abb. 6). Eine Woche später wurden nach Entfernung des Provisoriums die Zähne zunächst gereinigt. (Abb. 7). Alle Zähne waren weiterhin vital. Die stark individualisierten Keramikinlays (Labor: Lexmann, Halle [Saale]) konnten nach Anprobe und Überprüfung von Form, Farbe, Weichgewebkontur und Passung definitiv eingliedert werden. Die keramischen Veneers wurden nach Kofferdamapplikation adhäsiv eingesetzt. Dazu erfolgte zunächst die Konditionierung der Schmelzbereiche der Zähne mit Phosphorsäure (37%). Die Befestigung der Veneers erfolgte ent-

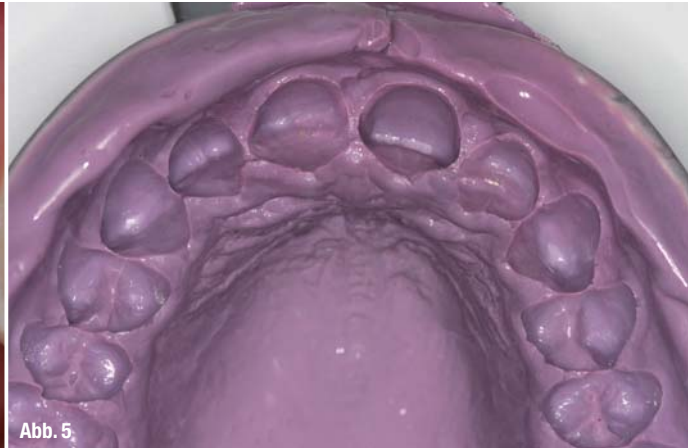
Abb. 5

**Abb. 5\_** Die Abformung mittels konfektioniertem Löffel und Impregum.

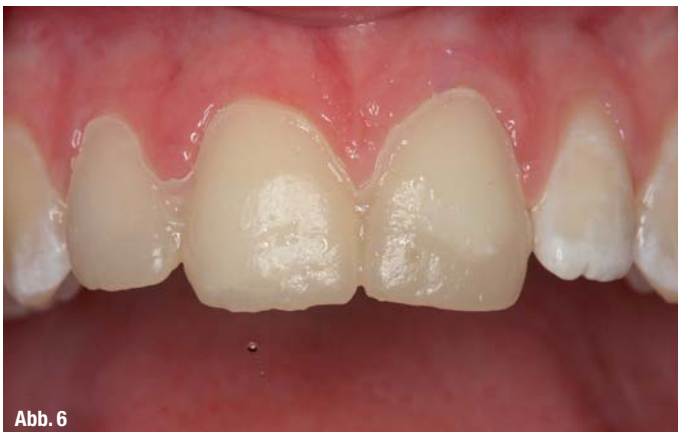
Abb. 6

**Abb. 6\_** Die provisorische Versorgung, die ebenfalls wieder mithilfe des Silikonschlüssels hergestellt wurde.

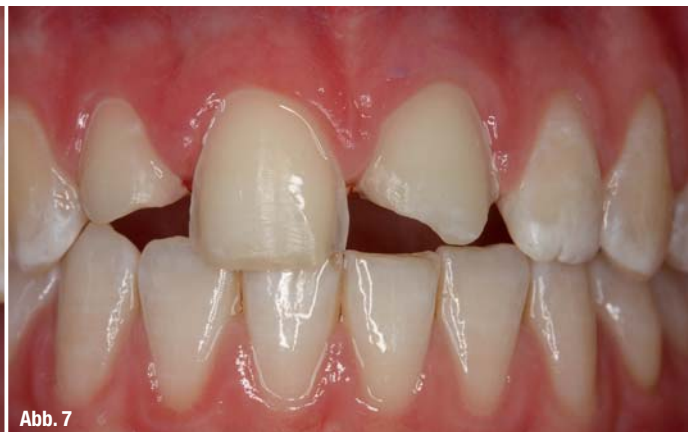
Abb. 7

**Abb. 7\_** Nach Entfernung des Provisoriums wurden die Zähne gereinigt. Alle Zähne waren vital. Die Weichgewebssituation ist hervorragend.

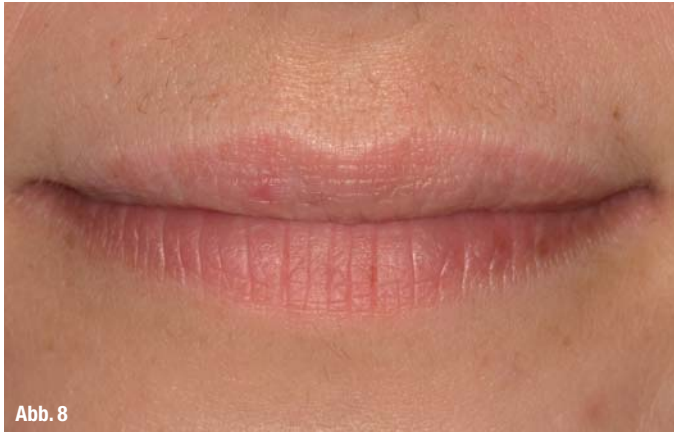
Abb. 8

**Abb. 8** Das Lippenbild zeigt nach der Behandlung einen harmonischen Verlauf. Der Lippenschluss ist durch die aufgebrachten Veneers nicht beeinträchtigt.

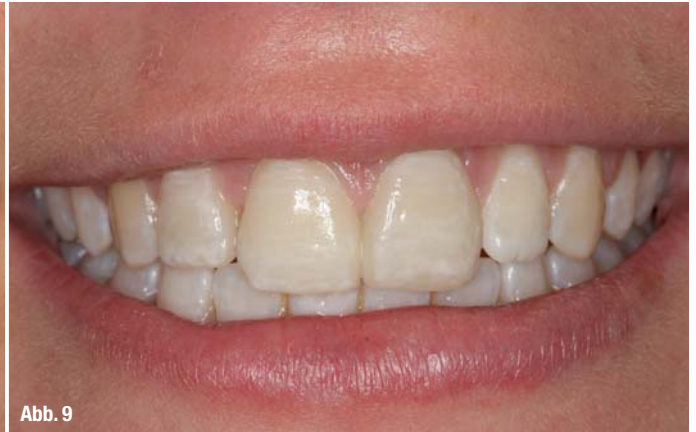
Abb. 9

**Abb. 9** Deutlich verbesserter und harmonischer Gesamteindruck der Patientin beim Lächeln.

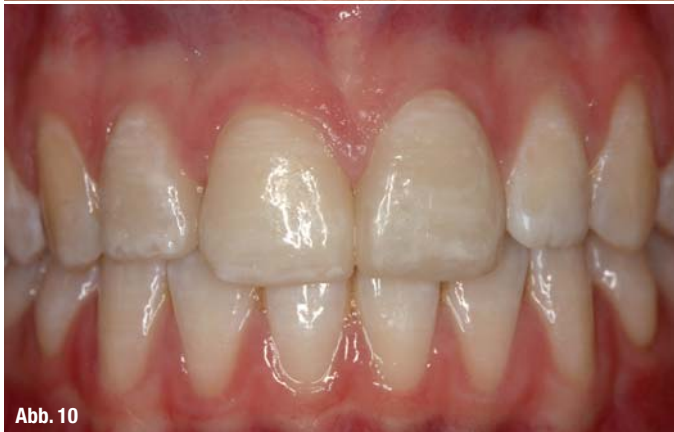
Abb. 10

**Abb. 10** Die frontale Übersicht zeigt ein perfektes Ergebnis. Sämtliche Charakteristika der natürlichen Zähne konnten nachgebildet werden.

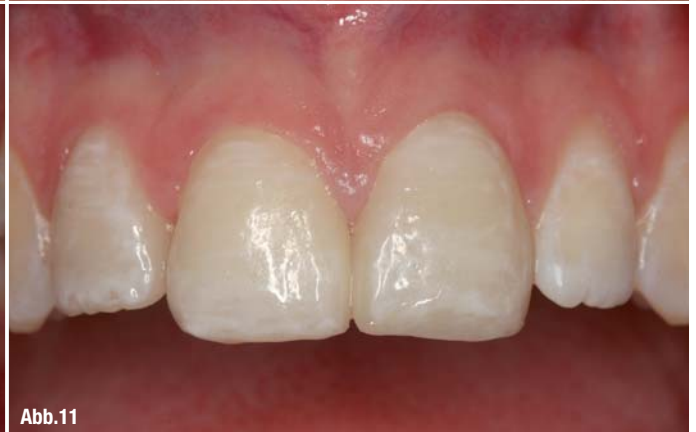
Abb. 11

**Abb. 11** Die frontale Ansicht zeigt im Vergleich zum Ausgangsbefund ein perfekt gelungenes Ergebnis. Die Restaurationen wurden im Labor (Lexmann, Halle [Saale]) individualisiert und fügen sich harmonisch in das Gebiss ein.

sprechend der Herstellerangaben mit Variolink II (Ivoclar Vivadent, Schaan, Liechtenstein). Als Haftvermittler diente das bewährte Mehr-Flaschen-Adhäsiv Syntac (Ivoclar Vivadent, Schaan, Liechtenstein). Alle Komponenten wurden exakt nach Herstellerangaben appliziert. Das Abschlussbild der eingegliederten Oberkieferrestauration zeigt ein ästhetisch ansprechendes Behandlungsergebnis nicht nur im Bereich der „weißen“, sondern auch der „roten“ Ästhetik (Abb. 8–11). Die Restaurationen gliedern sich trotz der vorliegenden fluorotischen Veränderungen harmonisch in das Gesamtgebiss ein.
