Die Revision eines ersten Molaren im OK mit Instrumentenfragment

Nach endodontischer Erstbehandlung kann es zum Misserfolg kommen. Therapiestandard ist bei korrekter Indikationslage seit Langem, eine Revision der betroffenen Zähne vorzunehmen. Besonders anspruchsvoll sind Behandlungen an Zähnen mit Instrumentenfragmenten und großen Wurzelkanalstiften. Ein solcher Fall soll hier vorgestellt werden.

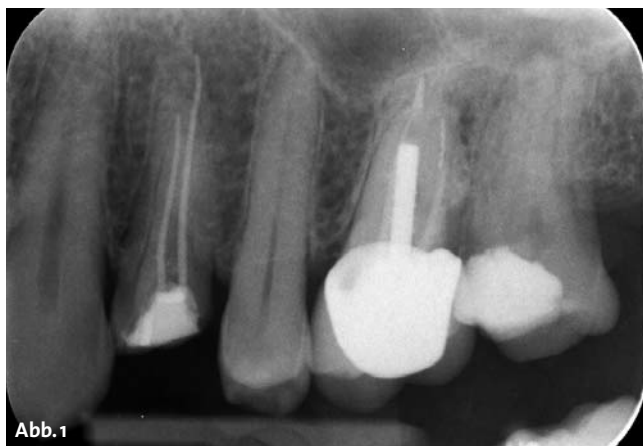
Abb. 1

Im Röntgenbefund (Abb. 1) zeigte sich am Zahn 24 eine unvollständige und überstopfte Wurzelfüllung und am Zahn 26 eine Wurzelfüllung mit einer Verschattung im distalen Kanal, die auf ein Instrumentenfragment schließen ließ. Am Zahn 27 sehen wir eine pulpanahe undichte Füllung. Alle drei Zähne hatten apikale Aufhellungen.

Abb. 1: Der Ausgangsbefund. – Abb. 2: Behandelter Zahn 24. – Abb. 3: Behandelte Zähne 24 und 27. – Abb. 4: Behandelter Zahn 27.

Da eine geschlossene Zahnreihe vorlag, wurde zum Erhalt dieser eine Revision der Zähne 24, 26 und eine endodontische Ersttherapie des Zahnes 27 empfohlen. Die Prognosen und insbesondere die Komplikation der Wurzelfraktur wurden dem Patienten erklärt. Zudem würden nach erfolgreicher Therapie Überkronungen der drei Zähne nötig. Der Patient stimmte der Behandlungsplanung zu.
