Die Revision eines ersten Molaren im OK mit Instrumentenfragment

Nach endodontischer Erstbehandlung kann es zum Misserfolg kommen. Therapiestandard ist bei korrekter Indikationslage seit Langem, eine Revision der betroffenen Zähne vorzunehmen. Besonders anspruchsvoll sind Behandlungen an Zähnen mit Instrumentenfragmenten und großen Wurzelkanalstiften. Ein solcher Fall soll hier vorgestellt werden.

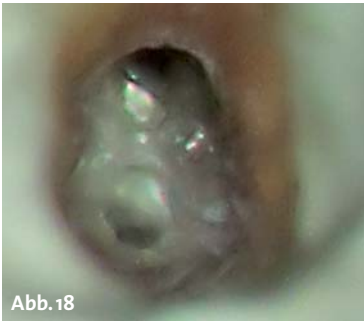
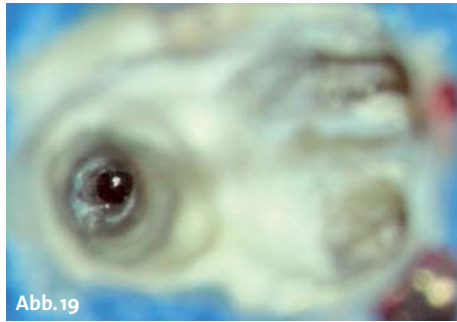
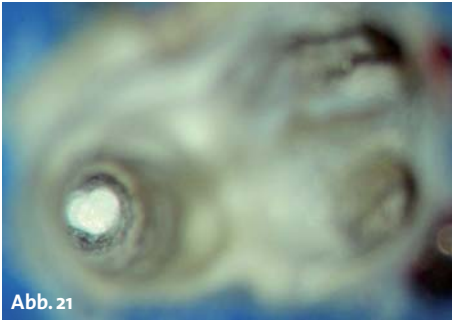
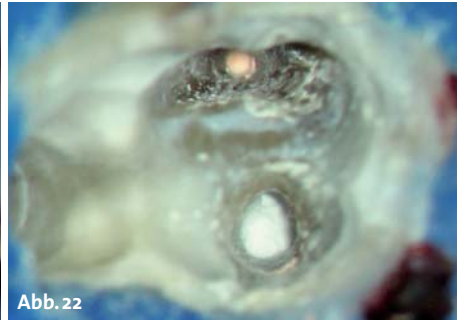
Abb. 18: Distaler Kanal Via falsa und Kanalverlauf. – **Abb. 19:** Apikal offenes Foramen palatinaler Kanal. – **Abb. 20:** Downpack mesialer und distaler Kanal. – **Abb. 21:** MTA-Plug palatinal. – **Abb. 22:** MTA-Plug distal.

Im distalen Kanal wurde das Fragment zunächst mit einem platt geschliffenen Gates-Bohrer der Größe 2 besser dargestellt. Anschließend wurde mit Ultraschallfeilen zunächst distal, nachdem das aber immer mehr in die falsche Richtung führte, dann mesial neben dem Fragment Dentin entfernt. Das Fragment war sehr fest im Dentin verkeilt. (Abb. 14–17). Nach Entfernung sah man in der Tiefe eine Aufteilung des Kanals nach distal und mesial (Abb. 18). Der distale Anteil war bei der Freilegung des Instruments entstanden.

Die Endometrie bestätigte dann auch beim mesialen Anteil den weiteren Kanalverlauf, nach distal eine Perforation.

Die mesialen Kanäle und der apikale Anteil des distalen Kanals wurden mit Schilder-Technik mit AH Plus und erwärmter Guttapercha (Abb. 20) abgefüllt. Da das Foramen des palatinalen Kanals weit offen war (Abb. 19),

wurde dieser wie auch die Perforation im distalen Kanal mit einem Plug aus Mineral Trioxide Aggregate (MTA, MedCem röntgenopak) gefüllt (Abb. 21 und 22). Es folgte die Röntgenkontrolle (Abb. 23 und 24) und dann der Backfill (Abb. 25). Nach gründlicher Reinigung der Kavitätswände im koronalen Bereich bis subkrestal in die Kanäleingänge mit Rosen- und Müllerbohrern konnte der Verschluss und Stumpfaufbau mit Clearfil New Bond und Core Paste weiß stattfinden (Abb. 26). Der Zahn wurde dann präpariert. Abbildung 27 und 28 zeigen die abschließende Röntgenkontrolle. Es wurde eine provisorische Krone (Protemp, Temp Bond) eingegliedert.

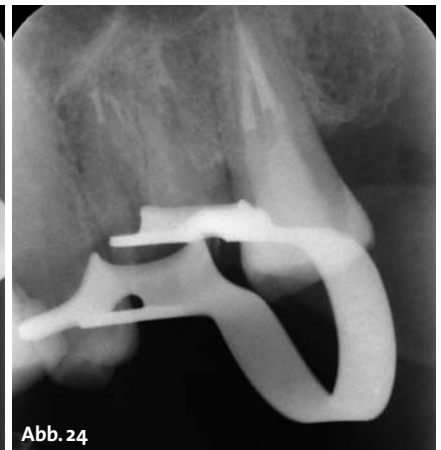
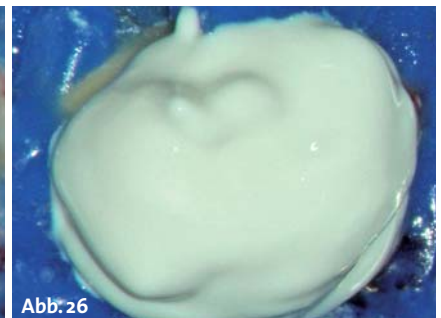
Abb. 23 und 24: Röntgenkontrolle Downpack und MTA-Plugs. – **Abb. 25:** Backfill. – **Abb. 26:** Aufbau-füllung.

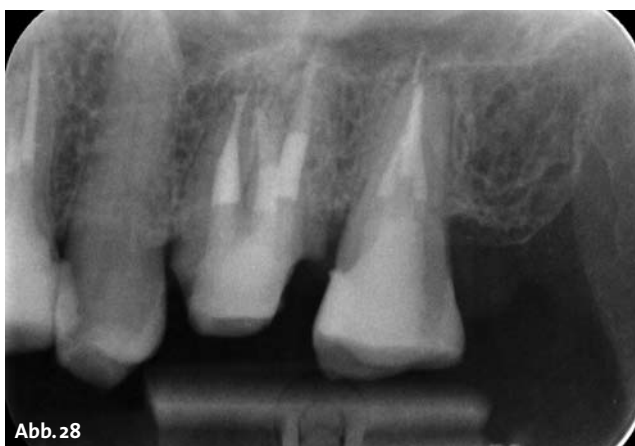
Abb. 27 und 28: Röntgenkontrolle nach Wurzelfüllung. – **Abb. 29 und 30:** Röntgenkontrolle nach zwei Monaten.

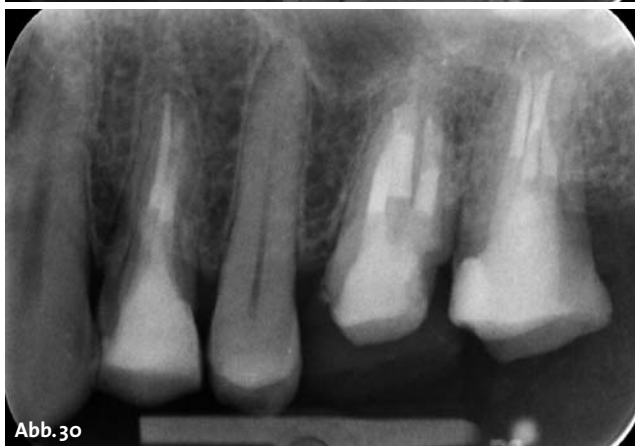
Abb. 29

Die Kontrolle zwei Monate später zeigte verbesserte Verhältnisse. Die Zähne waren frei von Beschwerden. Die Sondierung der Gingiva war rundherum an allen Zähnen erneut unauffällig. In den Röntgenbildern (Abb. 29 und 30) stellte sich eine Verkleinerung der Aufhellungen dar. Es schloss sich nun die Überkronung der Zähne an.
