Endo-Paro-Läsion

Endo-Paro-Läsionen können primär endodontal oder primär parodontal verursacht sein sowie kombiniert auftreten und stellen hinsichtlich Diagnostik und Therapie eine Herausforderung dar. Ein vorschnelles Scaling kann dabei dem Behandlungserfolg schaden. Im Folgenden wird die Behandlung einer primär endodontalen Läsion an einem Unterkieferfrontzahn aufgezeigt.

Dr. Jörn Noetzel

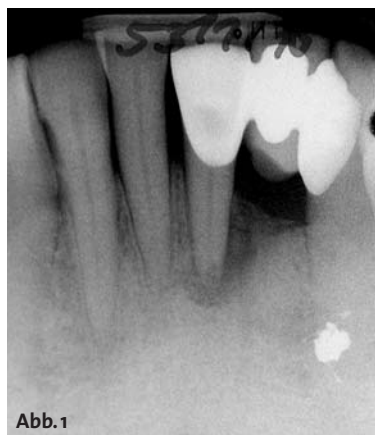
Abb. 1

- Sensibilität von Zahn 31 negativ (CO₂-Schnee), von Zahn 33 positiv (Kältespray)
- Sondierungstiefen am Zahn 31 distal 9 mm (mit Pusaustritt), am Zahn 33 bis maximal 3 mm
- Lockerungsgrad nicht beurteilbar
- Röntgen-Einzelbild: ausgedehnte Aufhellung von apikal bis nach marginal auf der distalen Seite der Wurzel von Zahn 31, innerhalb des Apex trichterförmige Aufhellung sichtbar, röntgendichte Verschattung im apikalen Bereich von Zahn 33 (Abb. 1).

Abb. 1: Die Aufhellung breitet sich von apikal bis nach marginal auf der distalen Wurzelseite von Zahn 31 aus. Am Apex kann eine trichterförmige Resorption vermutet werden. Am Zahn 33 fällt apikal eine röntgendichte Verschattung auf. – **Abb. 2:** Der Silberstift endet an der Spitze der trichterförmigen Resorption. Diese Länge entsprach zugleich dem endometrisch ermittelten Messwert. Für die Röntgenaufnahme waren die Trepanationsöffnung provisorisch verschlossen und der Kofferdam abgenommen worden.

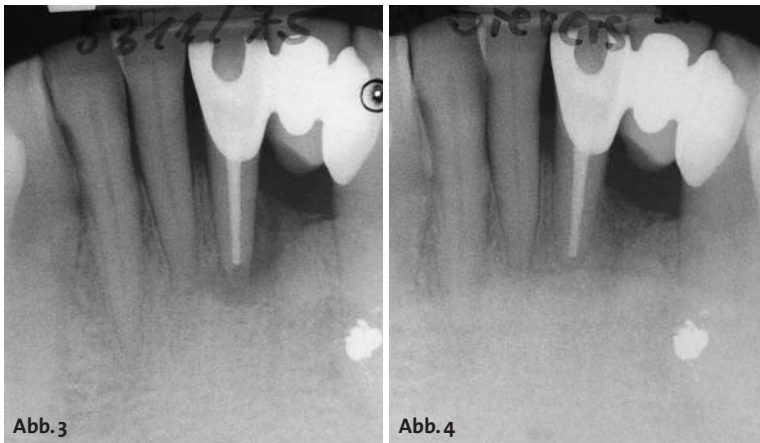
Abb. 3: Die Kontrollaufnahme zeigt eine homogene und wandständige Wurzelkanalfüllung. Die Trichterform des Apex ist noch deutlich erkennbar (vgl. Abb. 4). – **Abb. 4:** Fünf Jahre nach der Wurzelkanalbehandlung erscheint das Parodontium gesund. Auffällig ist der veränderte Apex (vgl. Abb. 3).

Desmodontalspalt beobachtet werden, die Wurzel erschien im Vergleich zur Ausgangssituation leicht verkürzt, die apikale Trichterform war nicht mehr erkennbar (Abb. 4).

Auf der fünf Jahre später angefertigten Kontrollaufnahme fiel auf, dass sich der Abstand zwischen Wurzelkanalfüllung und röntgenologischem Apex reduziert hatte – die Wurzel schien durch Heilungs- und Umbauprozesse leicht verkürzt worden zu sein, der Apex war stärker abgerundet, die trichterförmige Resorption war nicht mehr erkennbar (Abb. 3 und 4). Ein sich stark voneinander unterscheidender Strahlengang kann
