Endo-Paro-Läsion

Endo-Paro-Läsionen können primär endodontal oder primär parodontal verursacht sein sowie kombiniert auftreten und stellen hinsichtlich Diagnostik und Therapie eine Herausforderung dar. Ein vorschnelles Scaling kann dabei dem Behandlungserfolg schaden. Im Folgenden wird die Behandlung einer primär endodontalen Läsion an einem Unterkieferfrontzahn aufgezeigt.

Dr. Jörn Noetzel

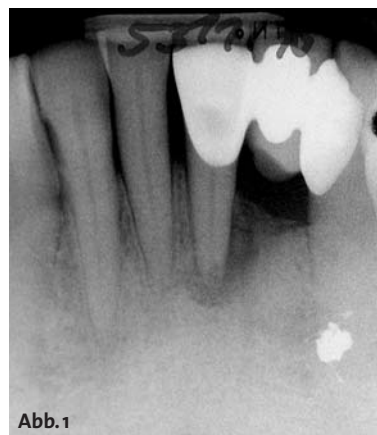
Abb. 1

- Sensibilität von Zahn 31 negativ (CO₂-Schnee), von Zahn 33 positiv (Kältespray)
- Sondierungstiefen am Zahn 31 distal 9 mm (mit Pusaustritt), am Zahn 33 bis maximal 3 mm
- Lockerungsgrad nicht beurteilbar
- Röntgen-Einzelbild: ausgedehnte Aufhellung von apikal bis nach marginal auf der distalen Seite der Wurzel von Zahn 31, innerhalb des Apex trichterförmige Aufhellung sichtbar, röntgendichte Verschattung im apikalen Bereich von Zahn 33 (Abb. 1).

Abb. 1: Die Aufhellung breitet sich von apikal bis nach marginal auf der distalen Wurzelseite von Zahn 31 aus. Am Apex kann eine trichterförmige Resorption vermutet werden. Am Zahn 33 fällt apikal eine röntgendichte Verschattung auf. – **Abb. 2:** Der Silberstift endet an der Spitze der trichterförmigen Resorption. Diese Länge entsprach zugleich dem endometrisch ermittelten Messwert. Für die Röntgenaufnahme waren die Trepanationsöffnung provisorisch verschlossen und der Kofferdam abgenommen worden.

Es war von einer Exazerbation einer chronischen apikalen Parodontitis in Form einer Endo-Paro-Läsion mit Pusaustritt auszugehen. Nach Absprache mit dem Patienten sollte eine Wurzelkanalbehandlung von Zahn 31 möglichst unter Erhalt der Klebebrücke durchgeführt werden.
