Entfernung einteiliger Implantate bei nachgewiesener Titanunverträglichkeit

Durch die wachsende Zahl der jährlich inserierten Implantate nimmt auch die Rate der Komplikationen und Anzahl zu entfernenden Implantate zu. Im vorliegenden Fallbeispiel wird die Entfernung einteiliger Implantate aufgrund nachgewiesener Lymphozytensimulation anhand zweier Methoden vorgestellt.

Dr. Christoph Blum

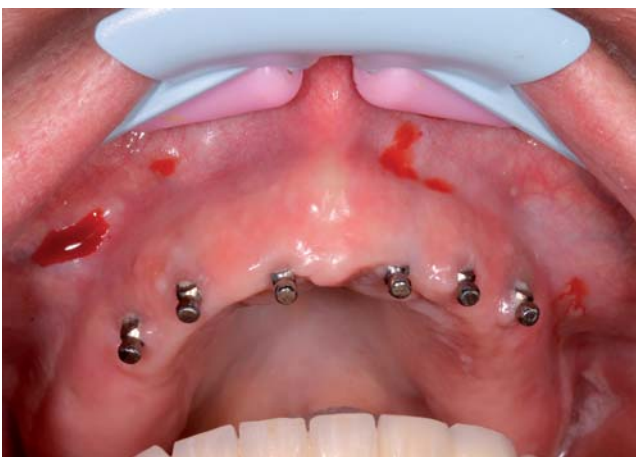
Abb. 4: Intraorale Situation bei Vorstellung der Patientin. – **Abb. 5:** Laborbericht der Titanunverträglichkeitsreaktion.

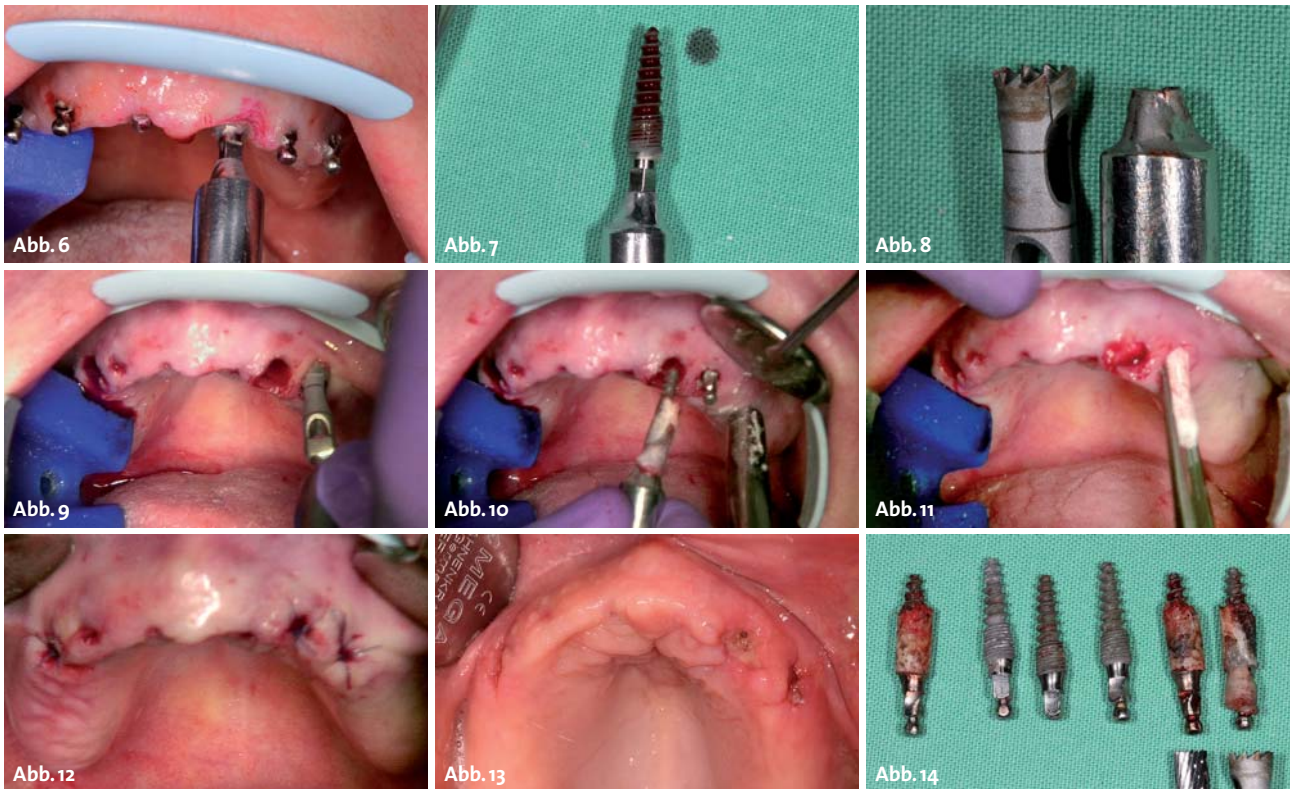
Abb. 6: Eingeleitete Explantation mit individuell hergestelltem Schlüssel. – **Abb. 7:** Entferntes einteiliges Implantat mit individuell hergestelltem Schlüssel. – **Abb. 8:** Beschädigung der Instrumente infolge der hohen auftretenden Kräfte. – **Abb. 9:** Trepanbohrer zur Umfräsung der Implantate transgingival. – **Abb. 10:** Deutlich erkennbarer anhaftender Knochen am entfernten Implantat nach Umfräsen mit Trepanbohrer. – **Abb. 11:** Einlage von Kollagenfleece zur Gewebeunterstützung. – **Abb. 12:** Lokale Wundverhältnisse nach adaptivem Wundverschluss Regio 15, 23 und 25 nach Explantation mit Trepanfräse im Vergleich zur einfachen Implantatentfernung durch Herausdrehen Regio 13, 11 und 21. – **Abb. 13:** Wundheilung nach neun Tagen und Nahtentfernung im Vergleich der Explantationsmethoden. – **Abb. 14:** Explantierte Implantate mit teileanhaftendem periimplantären Knochen infolge der unterschiedlichen Explantationsmethoden.

Im dem vorliegenden Fall wurden einer Patientin vor rund 18 Monaten sechs einteilige Implantate im Oberkiefer inseriert. Bereits kurz danach trat eine Verschlechterung des Allgemeinzustandes mit allgemeiner Erschöpfung, Hautveränderung und psychologischen depressive Veränderungen auf. Nach intensiver Spurensuche wies schließlich ein Lymphozytenstimulationstest auf Titanpartikel mit genauer zeitlicher Anamnese den Weg zur Therapie: Entfernung der Implantate (Abb. 4 und 5). Die klinische und radiologische Untersuchung zeigt sechs parallel inserierte Implantate im Oberkiefer Regio 15–25 bei regelrechter Osseointegration. Im Dentallabor fertigte unser Technikmeister einen speziellen Schlüssel an, der zum einen über den Vierkant des Implantats greift und in den Explantationsschlüssel des HelpKit (Dentium) passt. Zunächst wurde der Schlüssel auf das Implantat gesetzt und mit dem Schlüssel die Kraft zur Explantation linksdrehend ausgeübt. Die ersten drei Implantate konnten komplikationslos ihrer Osseointegration gelöst und aus dem Kiefer entfernt werden (Abb. 6 und 7). Es zeigte sich hier aber schon ein Verschleiß am handgefertigten Ausdrehschlüssel mit einem seitlichen Einriss (Abb. 8). Auch zeigten die Implantate an den Vierkant-Aufnahmen erhebliche Verwindungen auf. Die drei verbliebenen Implantate konnten durch diesen Verschleiß nicht mehr gepackt und herausgedreht werden. Mit einem 4 mm Trepanbohrer

wurden die verbliebenen Implantate transgingival umbohrt und entfernt, deutlich ist der periimplantäre Knochenverlust dieser Methode zu erkennen (Abb. 9 und 10). Die Schleimhaut wurde nach der gewebeunterstützten Einlage mit einem Kollagenfleece mit einer adaptierenden Naht Prolene 5/0 verschlossen (Abb. 11 und 12). Bei der Kontrolle nach neun Tagen zeigte sich eine reizlose und schmerzlose Wundheilung. Das Erscheinungsbild und der allgemeine Gesundheitszustand der Patientin hatte sich gebessert; das Hautbild ist gleichmäßiger geworden und die Stimmung insgesamt aufgehellt (Abb. 13). Im Vergleich der explantierten Implantate ist deutlich der unterschiedliche periimplantäre Knochenverlust zu erkennen, der in der verwendeten Methodik beruht. Weiter lassen die Vierkant-Aufbauten der Implantate deutlichen die einwirkenden Kräfte erkennen, die für das Herausdrehen erforderlich sind (Abb. 14). ■
