Ästhetische Misserfolge in der Implantologie: Ursachen und Therapiekonzept

Beunruhigende Zunahme von „Komplikationen“: Die Negativentwicklung birgt das Risiko in sich, dass die Implantologie in Misskredit gebracht werden kann.
Von Prof. Dr. Daniel Buser, Universität Bern, Schweiz.

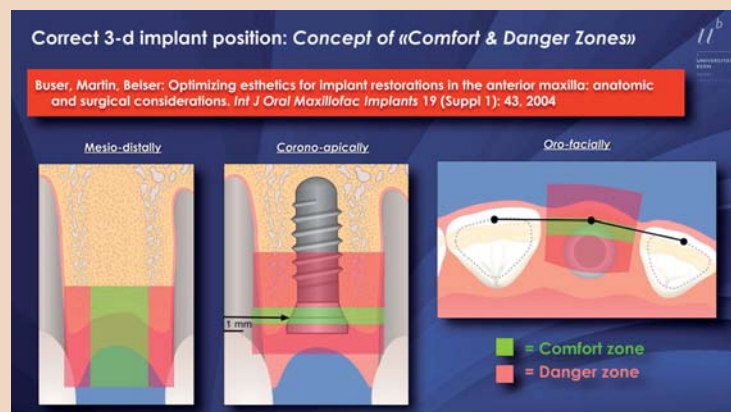
Abb. 1: Das Konzept der Comfort & Danger Zone zur korrekten dreidimensionalen Positionierung der Implantatplattform.

Die Erfahrung der letzten Jahre hat gezeigt, dass die häufigste Ursache ästhetischer Misserfolge fehlpositionierte Implantate sind (Chen & Buser 2010). Die korrekte dreidimensionale (3D) Position der Implantatplattform ist eine wichtige Voraussetzung für ein gutes ästhetisches Ergebnis (Buser et al. 2004, Grunder et al. 2005). Dabei wird zwischen der mesiodistalen, der orofazialen und der koronoapikalen Position der Implantatschulter unterschieden. Das Konzept der „Comfort & Danger Zones“ hat sich dabei in der klinischen Anwendung gut bewährt mit dem Ziel, die Implantatschulter in den drei Komfortzonen zu positionieren (Abb. 1). Ist ein Implantat zu nahe an einen Nachbarzahn gesetzt, dann kommt es in der Regel zu einer verkürzten Papille, was die Ästhetik
