Wasseraufbereitung

Wasserhygieneprobleme in einer Zahnklinik

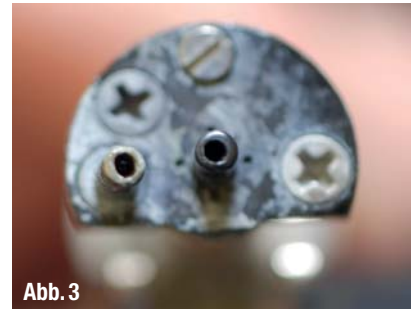
▲ Abb. 3: Biofilm und Kalkablagerungen an der Luft-Wasser-Spritze.
