Rehabilitation von Funktion und Ästhetik

| Dr. Sergey Chikunov

Die funktionelle Integration prothetischer Restaurationen ist der Schlüssel für langzeitstabile Ergebnisse. Bei schwierigen Ausgangssituationen bedarf es eines konsequenten Konzepts, um Ästhetik und Okklusion wieder in eine Einheit zu bringen.

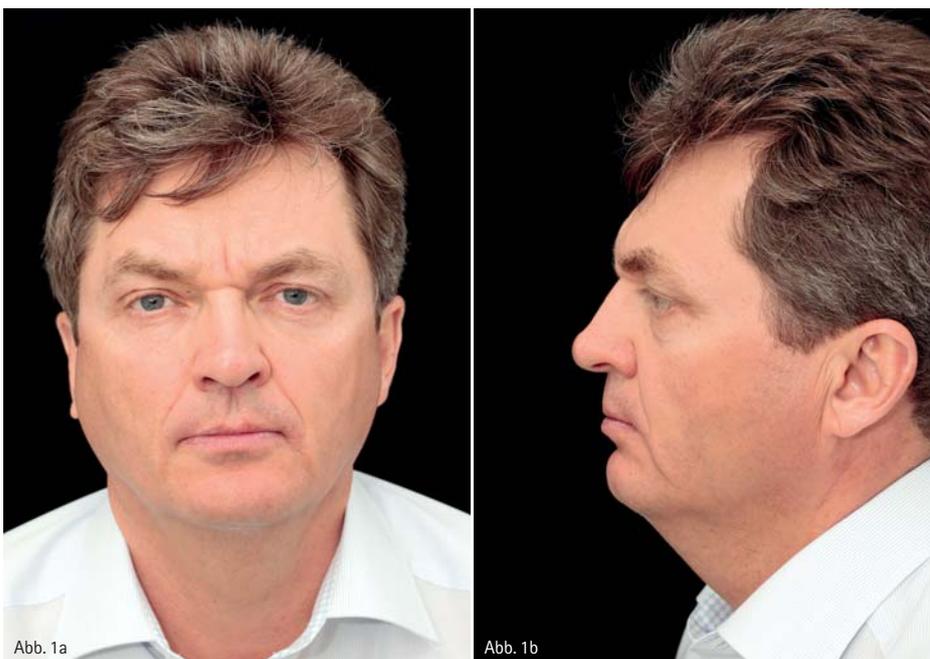
Das Mittelgesicht war leicht komprimiert, was auf eine reduzierte Vertikaldimension hinwies (Abb. 1a und b). Auf dem Lippenschlussbild waren die dafür bezeichnenden, nach kaudal zeigenden Mundwinkel erkennbar. Die intraorale Analyse zeigte Gingivarezessionen, einen mangelnden Freiraum in der zentrischen Okklusion sowie eine unzureichende Passgenauigkeit der Restaurationen (Abb. 2). Der Patient war mit zusammengefügtten VMK-Kronen auf natürlichen Pfeilerzähnen sowie auf Implantaten versorgt. Die Inzisalkante der Krone 22 war abgeplatzt. Die okklusale Morphologie der Seitenzahnkronen entsprach in keiner Weise einer funktionell orientierten Gestaltung; die flachen Okklusionsflächen gewährten keine Funktion (Abb. 3). Die klinische Analyse zeigte eine mangelnde Unterstützung im Seitenzahnbereich und eine fehlende Front-Eckzahn-Führung. Zudem wurde eine transversale Diskrepanz zwischen Ober- und Unterkiefer festgestellt. In Regio der Implantate

Abb. 1a und b: Ausgangssituation: Bereits die extraoralen Profilbilder zeigten die reduzierte Vertikaldimension.

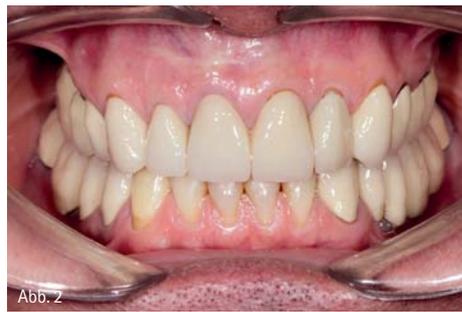
Abb. 2

Abb. 2: Intraorale Diagnose: starke Gingiva-Rezessionen an den vorhandenen keramischen Versorgung. – Abb. 3: Die okklusalen Flächen der Keramikronen boten dem Patienten keine Kauaktivität. – Abb. 4: Die Implantate im Seitenzahnbereich waren exponiert. – Abb. 5: Röntgenbild der Ausgangssituation: teilweise insuffiziente Wurzelfüllungen, Knochenabbau in Regio der Implantate, fragwürdige Implantatzahl sowie -position.

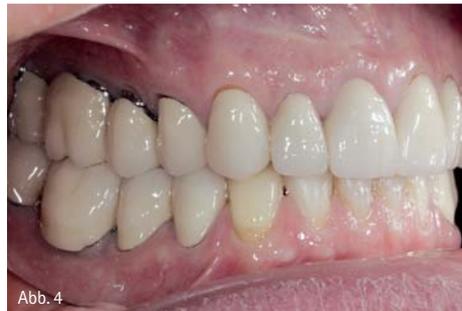
Abb. 4

war der Knochen- und Weichgewebeabbau offensichtlich (Abb. 4).

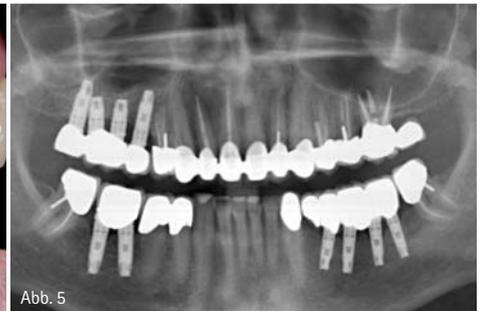
Abb. 5

Die röntgenologische Analyse zeigte unter anderem insuffiziente Wurzelfüllungen (Abb. 5). Zudem wurde unsere Befürchtung bestätigt: An allen Implantaten waren periimplantäre Knocheneinbrüche eingetreten. Die Zahl der Implantate war ebenso diskussionswürdig wie deren Positionierung im Knochen.

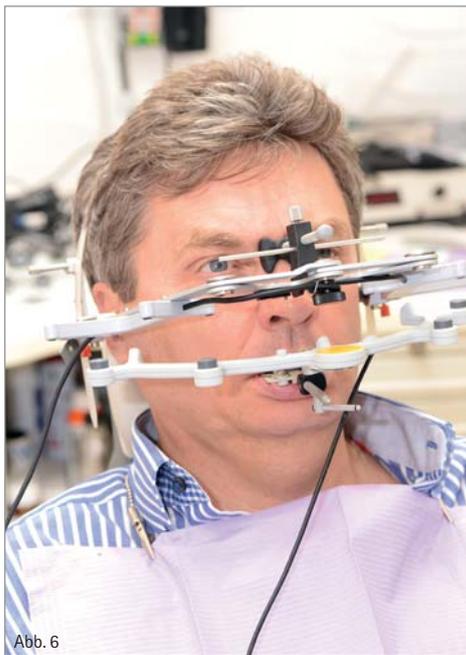
zu analysieren. Die Axiografie zeigte, dass die Ausgangs- und Endpunkte der Öffnungs- und Schließbewegung nicht übereinstimmten. Zudem wurde ein reziprokes Knacken auf der linken Seite des Kiefergelenks sowie eine Schonhaltung/-bewegung diagnostiziert. Die Beweglichkeit des Kiefergelenks war eingeschränkt. Bei der kephalometrischen Analyse bestätigte sich der Verlust der vertikalen Bisslage (Abb. 7). Die Analyse ergab eine skeletale Stellung, die als brachiofazial eingestuft werden

Abb. 6: Instrumentelle Funktionsdiagnostik mittels Axiografie. – Abb. 7: Die kephalometrische Vermessung bestätigte den vertikalen Verlust der Bisshöhe.

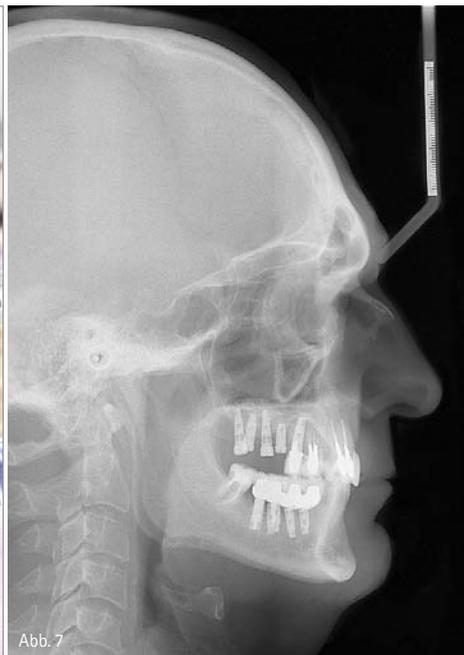
kann, eine skelettale Klasse I, eine reduzierte Gesichtshöhe sowie eine Fehlstellung der oberen Incisivi (nach palatinal geneigt).

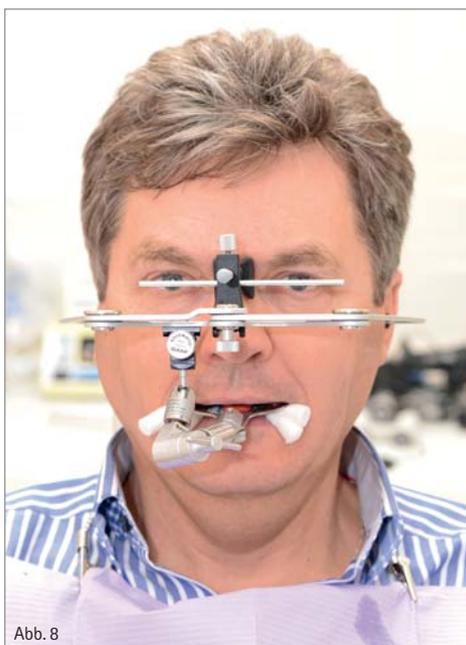
Die Diagnosemodelle wurden mithilfe des Axioquick-Transferbogens (Abb. 8) in den Artikulator (SAM 3) eingebracht. Die individuellen Einstellungen des SAM-Artikulators wurden mit dem Axioquick-Recorder ermittelt.

Abb. 8: Mithilfe des Transferbogens wurde die Mundsituation in den Artikulator überführt. – Abb. 9: Die myopathische Entspannungsschiene mit einer Bisshebung von 6 mm. – Abb. 10: Sanierte Situation der Stümpfe vor dem Anfertigen der definitiven Restaurationen.

Der Patient erhielt eine myopathische Entspannungsschiene, die mit einer Bissöffnung von 6 mm gefertigt war (Abb. 9). In regelmäßigen Abständen wurden die Muskelpalpationen sowie die Schiene kontrolliert und korrigiert. Nach einer ganzheitlichen Muskelentspannung definierten wir die Referenzposition, platzierten die Modelle im Artikulator und fertigten das Wax-up. Für den Erfolg einer solch komplexen Therapie ist dieses Wax-up unabdingbar. Zum einen leistet es wertvolle Dienste bei der Kommunikation mit dem Patienten, zum anderen kann damit ein realistisches Behandlungsziel definiert und konkret darauf hingearbeitet werden. Nach erfolgreicher Schienentherapie wurden die vorhandenen Restaurationen entfernt.

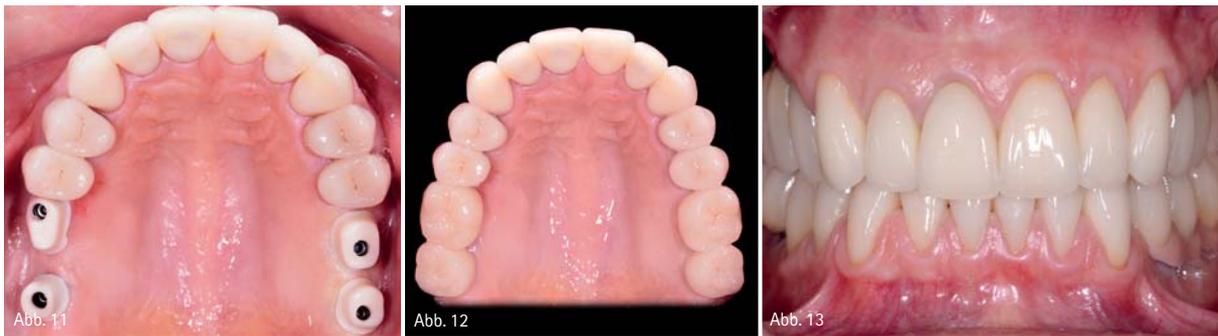
Abb. 11: Die keramischen Einzelkronen für die Frontzähne sowie die Prämolaren sind eingesetzt. Die Implantate im Molarenbereich wurden mit individuellen keramischen Abutments versorgt. – Abb. 12: Die eingegliederten Restaurationen (Kronen aus Lithiumdisilikat, IPS e.max Press). – Abb. 13: Die Ansicht von frontal zeigt ein funktionell sowie ästhetisch gelungenes Ergebnis.

lich optimal vorbereitet. Im ersten Schritt wurden die Frontzähne sowie die Prämolaren mit keramischen Restaurationen (IPS e.max Press) versorgt. Für den Molarenbereich wurden individuelle IPS e.max Press-Abutments gefertigt und diese nachfolgend ebenfalls mit vollanatomischen IPS e.max Press-Kronen restauriert (Abb. 11 und 12). Durch die monolithische Vorgehensweise wurde im implantatgetragenen Molarenbereich die hohe Festigkeit des Werkstoffes Lithiumdisilikat ausgenutzt. Mögliche Chippings der Verblendkeramik werden so umgangen und eine langfristig zuverlässige Restauration erstellt. Durch geschicktes Bemalen und Glasieren müssen auch ästhetisch keinerlei Kompromisse eingegangen werden. Der Patient war auf-

grund der therapeutischen Schienentherapie an die „neue“ vertikale Bisslage gewöhnt und fühlte sich funktionell mit den neuen Restaurationen wohl (Abb. 13). Ästhetisch konnte ein harmonisches Bild geschaffen werden. Extroral sowie intraoral entsprach die Situation nun exakt den patientenspezifischen Anforderungen sowie seinen Wünschen (Abb. 14). Eine abschließende Panoramaraöntgenaufnahme zeigte, dass während des Therapiezeitraums auch die Implantatpositionen optimiert werden konnten (Abb. 15). Optional hätten die Implantate explantiert werden können, allerdings war hier die Gefahr eines hohen Knochenabbaus gegeben. Dieser Therapieweg kam für den Patienten nicht infrage. Bei regelmäßigen Nachkontrol-

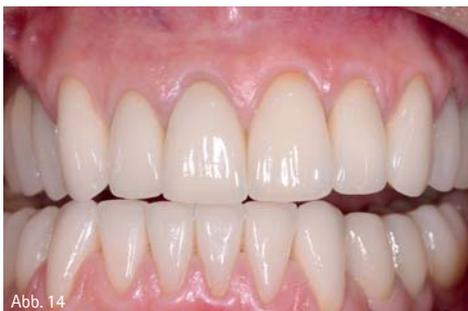
Abb. 14

Abb. 14: Kontrolle von Laterotrusion und Protrusion. – Abb. 15: Abschließendes Röntgenbild: Selbst die Implantatneigungen konnten mit den individuell angefertigten Suprakonstruktionen und Kronen optimiert werden. – Abb. 16: „Ästhetik folgt Funktion“ – das Weichgewebeprofil des Mittelgesichts hat sich durch die Bisshebung enorm verändert. Der Gesichtsausdruck des Patienten zeigt seine Zufriedenheit mit dem Ergebnis.

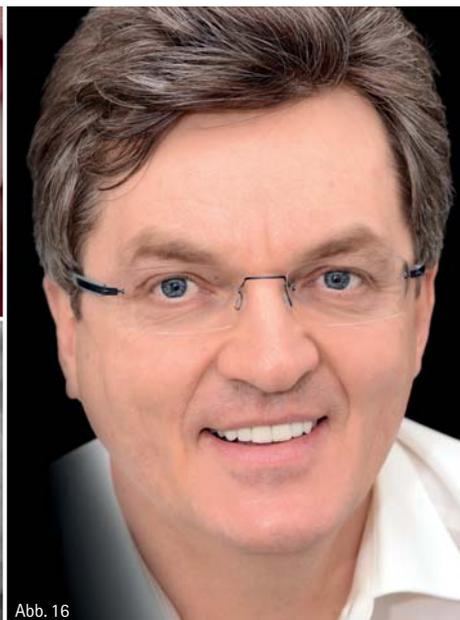
Abb. 16

Dieser Patientenfall zeigt die Komplexität und den zeitlichen Aufwand der Rehabilitation eines funktionell nicht optimal versorgten Patienten. Bei der Wahl des Therapiewegs stand sowohl die funktionelle als auch die ästhetische Verbesserung im Vordergrund. Der Patient konnte nach einer entsprechend langen Schienentherapie mit Lithiumdisilikatkronen aus IPS e.max Press versorgt werden. Der Therapieansatz „Ästhetik folgt Funktion“ führte auch in diesem Fall zum Erfolg (Abb. 16).
