# Rehabilitation von Funktion und Ästhetik

| Dr. Sergey Chikunov

Die funktionelle Integration prothetischer Restaurationen ist der Schlüssel für langzeitstabile Ergebnisse. Bei schwierigen Ausgangssituationen bedarf es eines konsequenten Konzepts, um Ästhetik und Okklusion wieder in eine Einheit zu bringen.

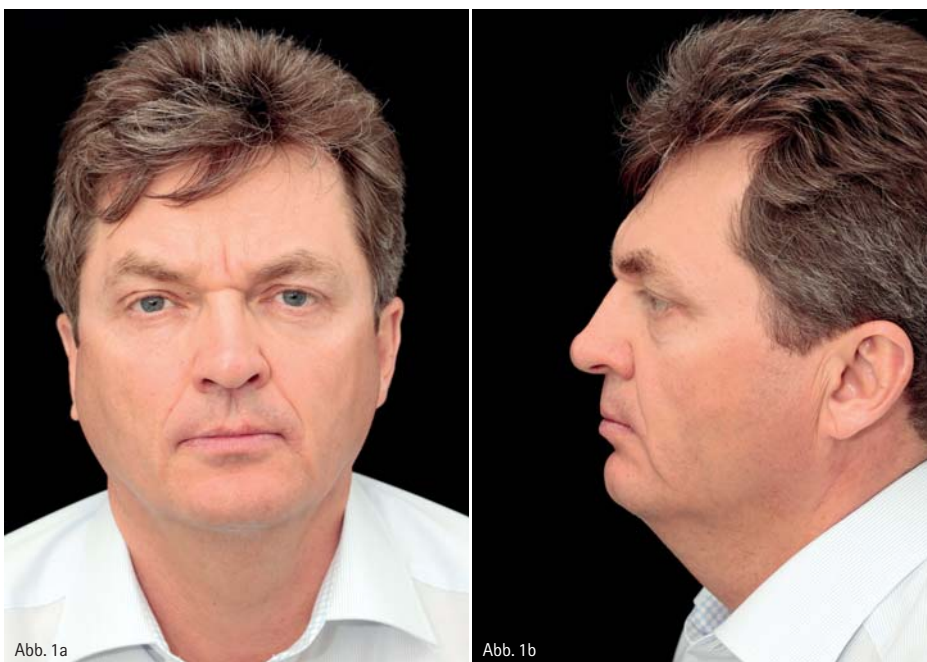
Abb. 1a und b: Ausgangssituation: Bereits die extraoralen Profilbilder zeigten die reduzierte Vertikaldimension.

Nach einem einfühlsamen Patientengespräch und dem Erfragen der Vorgeschichte wurden die patientenspezifischen Parameter erfasst (röntgenologisch, fotografisch, klinisch). Das Mittelgesicht war leicht komprimiert, was auf eine reduzierte Vertikaldimension hinwies (Abb. 1a und b). Auf dem Lippenschlussbild waren die dafür bezeichnenden, nach kaudal zeigenden Mundwinkel erkennbar. Die intraorale Analyse zeigte Gingivarezessionen, einen mangelnden Freiraum in der zentrischen Okklusion sowie eine unzureichende Passgenauigkeit der Restaurationen (Abb. 2). Der Patient war mit zusammengefügtten VMK-Kronen auf natürlichen Pfeilerzähnen sowie auf Implantaten versorgt. Die Inzisalkante der Krone 22 war abgeplatzt. Die okklusale Morphologie der Seitenzahnkronen entsprach in keiner Weise einer funktionell orientierten Gestaltung; die flachen Okklusionsflächen gewährten keine Funktion (Abb. 3). Die klinische Analyse zeigte eine mangelnde Unterstützung im Seitenzahnbereich und eine fehlende Front-Eckzahn-Führung. Zudem wurde eine transversale Diskrepanz zwischen Ober- und Unterkiefer festgestellt. In Regio der Implantate

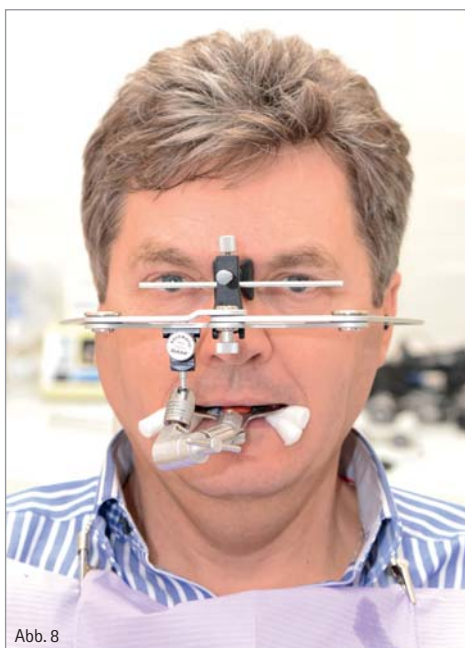
Abb. 8: Mithilfe des Transferbogens wurde die Mundsituation in den Artikulator überführt. – Abb. 9: Die myopathische Entspannungsschiene mit einer Bisshebung von 6 mm. – Abb. 10: Sanierte Situation der Stümpfe vor dem Anfertigen der definitiven Restaurationen.

Die Diagnosemodelle wurden mithilfe des Axioquick-Transferbogens (Abb. 8) in den Artikulator (SAM 3) eingebracht. Die individuellen Einstellungen des SAM-Artikulators wurden mit dem Axioquick-Recorder ermittelt.
