# Rehabilitation von Funktion und Ästhetik

| Dr. Sergey Chikunov

Die funktionelle Integration prothetischer Restaurationen ist der Schlüssel für langzeitstabile Ergebnisse. Bei schwierigen Ausgangssituationen bedarf es eines konsequenten Konzepts, um Ästhetik und Okklusion wieder in eine Einheit zu bringen.

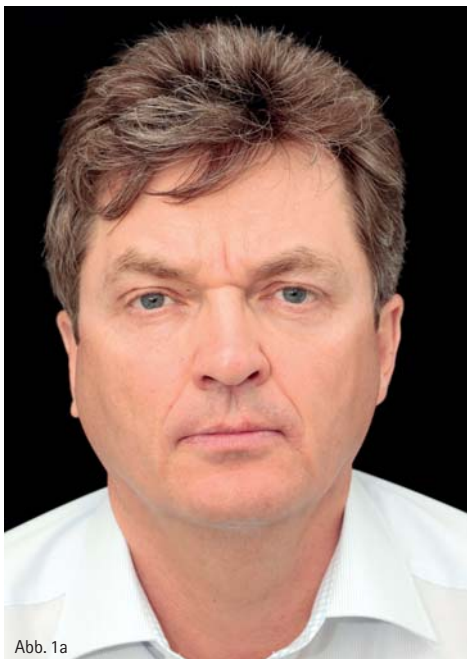
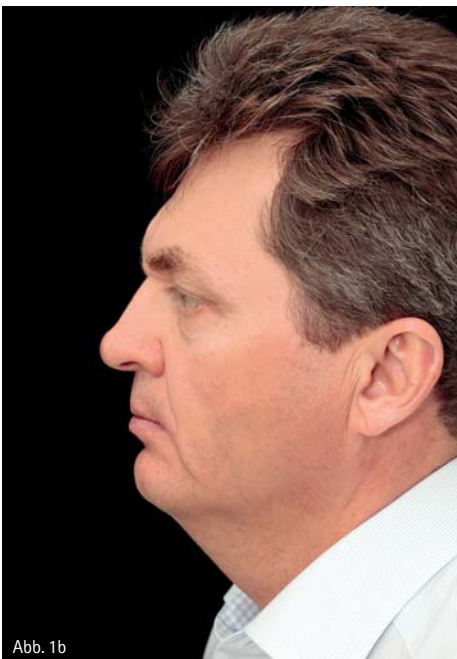
Nach einem einfühlsamen Patientengespräch und dem Erfragen der Vorgeschichte wurden die patientenspezifischen Parameter erfasst (röntgenologisch, fotografisch, klinisch). Das Mittelgesicht war leicht komprimiert, was auf eine reduzierte Vertikaldimension hinwies (Abb. 1a und b). Auf dem Lippenschlussbild waren die dafür bezeichnenden, nach kaudal zeigenden Mundwinkel erkennbar. Die intraorale Analyse zeigte Gingivarezessionen, einen mangelnden Freiraum in der zentrischen Okklusion sowie eine unzureichende Passgenauigkeit der Restaurationen (Abb. 2). Der Patient war mit zusammengefügtten VMK-Kronen auf natürlichen Pfeilerzähnen sowie auf Implantaten versorgt. Die Inzisalkante der Krone 22 war abgeplatzt. Die okklusale Morphologie der Seitenzahnkronen entsprach in keiner Weise einer funktionell orientierten Gestaltung; die flachen Okklusionsflächen gewährten keine Funktion (Abb. 3). Die klinische Analyse zeigte eine mangelnde Unterstützung im Seitenzahnbereich und eine fehlende Front-Eckzahn-Führung. Zudem wurde eine transversale Diskrepanz zwischen Ober- und Unterkiefer festgestellt. In Regio der Implantate

Abb. 1a und b: Ausgangssituation: Bereits die extraoralen Profilbilder zeigten die reduzierte Vertikaldimension.

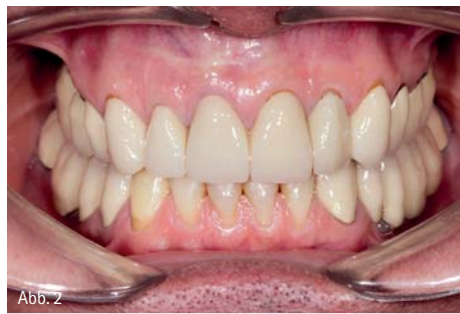
Abb. 2

Abb. 2: Intraorale Diagnose: starke Gingiva-Rezessionen an den vorhandenen keramischen Versorgung. – Abb. 3: Die okklusalen Flächen der Keramikkrone boten dem Patienten keine Kauaktivität. – Abb. 4: Die Implantate im Seitenzahnbereich waren exponiert. – Abb. 5: Röntgenbild der Ausgangssituation: teilweise insuffiziente Wurzelfüllungen, Knochenabbau in Regio der Implantate, fragwürdige Implantatzahl sowie -position.

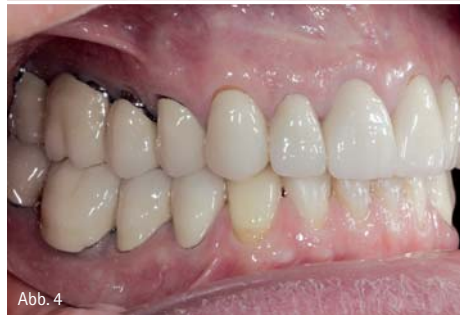
Abb. 4

war der Knochen- und Weichgewebeabbau offensichtlich (Abb. 4).

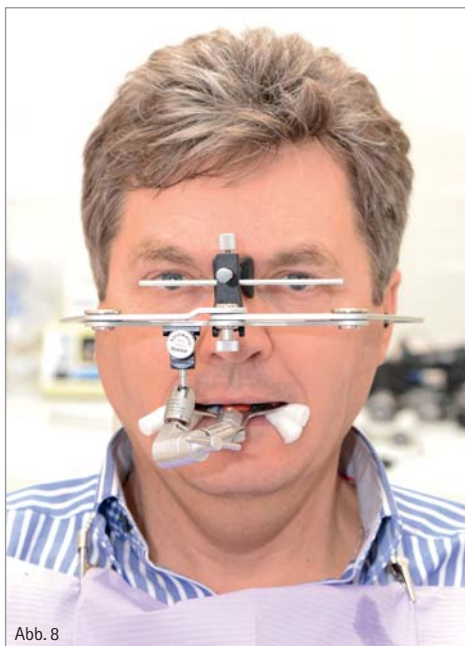
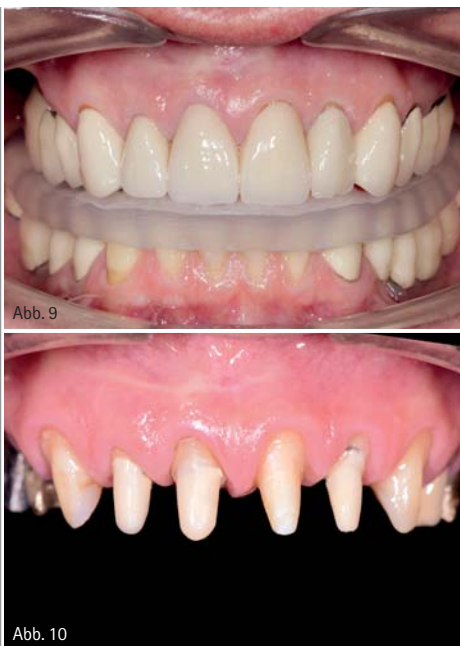
Die Diagnosemodelle wurden mithilfe des Axioquick-Transferbogens (Abb. 8) in den Artikulator (SAM 3) eingebracht. Die individuellen Einstellungen des SAM-Artikulators wurden mit dem Axioquick-Recorder ermittelt.

Abb. 8: Mithilfe des Transferbogens wurde die Mundsituation in den Artikulator überführt. – Abb. 9: Die myopathische Entspannungsschiene mit einer Bisshebung von 6 mm. – Abb. 10: Sanierte Situation der Stümpfe vor dem Anfertigen der definitiven Restaurationen.

Der Patient erhielt eine myopathische Entspannungsschiene, die mit einer Bissöffnung von 6 mm gefertigt war (Abb. 9). In regelmäßigen Abständen wurden die Muskelpalpationen sowie die Schiene kontrolliert und korrigiert. Nach einer ganzheitlichen Muskelentspannung definierten wir die Referenzposition, platzierten die Modelle im Artikulator und fertigten das Wax-up. Für den Erfolg einer solch komplexen Therapie ist dieses Wax-up unabdingbar. Zum einen leistet es wertvolle Dienste bei der Kommunikation mit dem Patienten, zum anderen kann damit ein realistisches Behandlungsziel definiert und konkret darauf hingearbeitet werden. Nach erfolgreicher Schienentherapie wurden die vorhandenen Restaurationen entfernt.

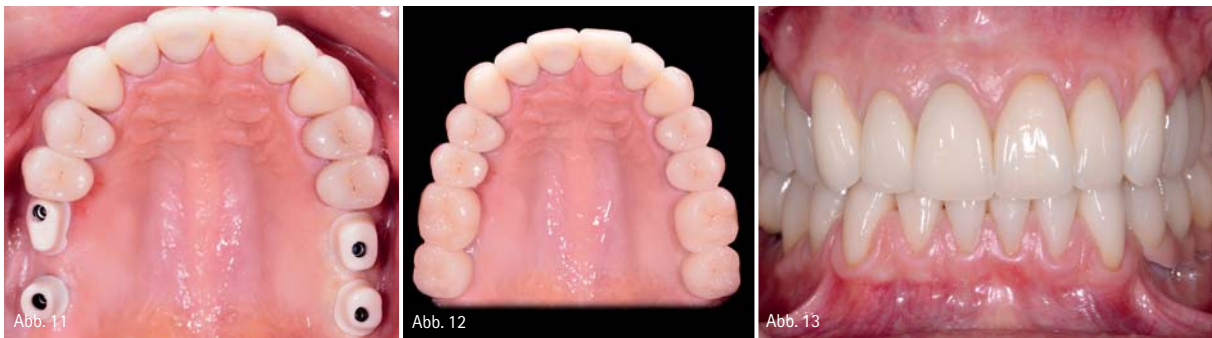
Abb. 11: Die keramischen Einzelkronen für die Frontzähne sowie die Prämolaren sind eingesetzt. Die Implantate im Molarenbereich wurden mit individuellen keramischen Abutments versorgt. – Abb. 12: Die eingegliederten Restaurationen (Kronen aus Lithiumdisilikat, IPS e.max Press). – Abb. 13: Die Ansicht von frontal zeigt ein funktionell sowie ästhetisch gelungenes Ergebnis.

lich optimal vorbereitet. Im ersten Schritt wurden die Frontzähne sowie die Prämolaren mit keramischen Restaurationen (IPS e.max Press) versorgt. Für den Molarenbereich wurden individuelle IPS e.max Press-Abutments gefertigt und diese nachfolgend ebenfalls mit vollanatomischen IPS e.max Press-Kronen restauriert (Abb. 11 und 12). Durch die monolithische Vorgehensweise wurde im implantatgetragenen Molarenbereich die hohe Festigkeit des Werkstoffes Lithiumdisilikat ausgenutzt. Mögliche Chippings der Verblendkeramik werden so umgangen und eine langfristig zuverlässige Restauration erstellt. Durch geschicktes Bemalen und Glasieren müssen auch ästhetisch keinerlei Kompromisse eingegangen werden. Der Patient war auf-

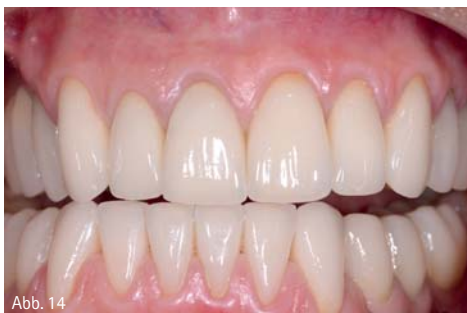
Abb. 14

Abb. 14: Kontrolle von Laterotrusion und Protrusion. – Abb. 15: Abschließendes Röntgenbild: Selbst die Implantatneigungen konnten mit den individuell angefertigten Suprakonstruktionen und Kronen optimiert werden. – Abb. 16: „Ästhetik folgt Funktion“ – das Weichgewebeprofil des Mittelgesichts hat sich durch die Bisshebung enorm verändert. Der Gesichtsausdruck des Patienten zeigt seine Zufriedenheit mit dem Ergebnis.
