Rehabilitation von Funktion und Ästhetik

| Dr. Sergey Chikunov

Die funktionelle Integration prothetischer Restaurationen ist der Schlüssel für langzeitstabile Ergebnisse. Bei schwierigen Ausgangssituationen bedarf es eines konsequenten Konzepts, um Ästhetik und Okklusion wieder in eine Einheit zu bringen.

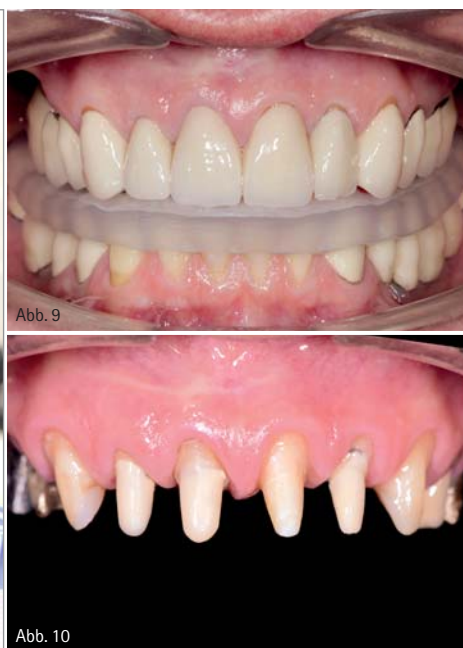
Abb. 8: Mithilfe des Transferbogens wurde die Mundsituation in den Artikulator überführt. – Abb. 9: Die myopathische Entspannungsschiene mit einer Bisshebung von 6 mm. – Abb. 10: Sanierte Situation der Stümpfe vor dem Anfertigen der definitiven Restaurationen.

Die Diagnosemodelle wurden mithilfe des Axioquick-Transferbogens (Abb. 8) in den Artikulator (SAM 3) eingebracht. Die individuellen Einstellungen des SAM-Artikulators wurden mit dem Axioquick-Recorder ermittelt.

Der Patient erhielt eine myopathische Entspannungsschiene, die mit einer Bissöffnung von 6 mm gefertigt war (Abb. 9). In regelmäßigen Abständen wurden die Muskelpalpationen sowie die Schiene kontrolliert und korrigiert. Nach einer ganzheitlichen Muskelentspannung definierten wir die Referenzposition, platzierten die Modelle im Artikulator und fertigten das Wax-up. Für den Erfolg einer solch komplexen Therapie ist dieses Wax-up unabdingbar. Zum einen leistet es wertvolle Dienste bei der Kommunikation mit dem Patienten, zum anderen kann damit ein realistisches Behandlungsziel definiert und konkret darauf hingearbeitet werden. Nach erfolgreicher Schienentherapie wurden die vorhandenen Restaurationen entfernt.

Insbesondere bei dem Verlust der vertikalen Bisshöhe sind flankierende präventive Maßnahmen die Stützpfiler jedweder rekonstruktiven Therapie. Erst nach der Stabilisierung der Situation kann die restaurative Therapie (Wiederherstellung der vertikalen Dimension und Okklusionsgestaltung) begonnen werden. Unser Konzept besagt, dass okklusale Korrekturen erst vorgenommen werden, wenn die Schienentherapie erfolgreich abgeschlossen ist. Irreversible Maßnahmen ohne vorherige diagnostische Schritte oder eine Schienenbehandlung bedeuten ein nicht kalkulierbares Risiko. Nach dem Entfernen der Kronen offenbarte sich der desaströse Zustand; die Versorgungen entsprachen qualitativ nicht annähernd dem Status quo der Zahnmedizin. Einige Wurzelfüllungen bedurften einer Revision. Teilweise mussten Stiftaufbauten erneuert werden. Die Voraussetzung für eine natürlich wirkende Vollkeramikrestauration ist die perfekte Integration im Patientenmund. Um dies zu erreichen, wurden die metallischen Aufbauten mit einem opaken Composite abgedeckt (Abb. 10) und so die Stümpfe farb-

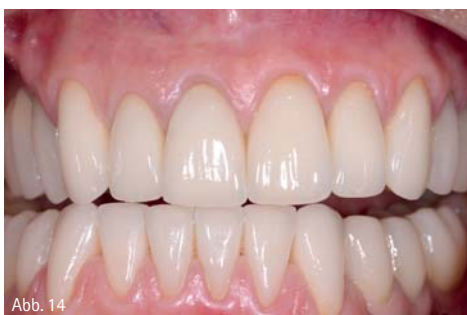
Abb. 14

Abb. 14: Kontrolle von Laterotrusion und Protrusion. – Abb. 15: Abschließendes Röntgenbild: Selbst die Implantatneigungen konnten mit den individuell angefertigten Suprakonstruktionen und Kronen optimiert werden. – Abb. 16: „Ästhetik folgt Funktion“ – das Weichgewebeprofil des Mittelgesichts hat sich durch die Bisshebung enorm verändert. Der Gesichtsausdruck des Patienten zeigt seine Zufriedenheit mit dem Ergebnis.
