# Rehabilitation von Funktion und Ästhetik

Die funktionelle Integration prothetischer Restaurationen ist der Schlüssel für langzeitstabile Ergebnisse. Bei schwierigen Ausgangssituationen bedarf es eines konsequenten Konzepts, um Ästhetik und Okklusion wieder in eine Einheit zu bringen.

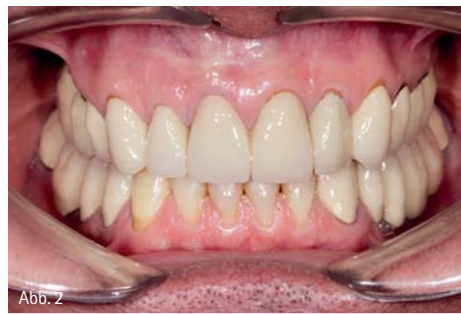
Abb. 2

Abb. 2: Intraorale Diagnose: starke Gingiva-Rezessionen an den vorhandenen keramischen Versorgungen. – Abb. 3: Die okklusalen Flächen der Keramikronen boten dem Patienten keine Kauaktivität. – Abb. 4: Die Implantate im Seitenzahnbereich waren exponiert. – Abb. 5: Röntgenbild der Ausgangssituation: teilweise insuffiziente Wurzelfüllungen, Knochenabbau in Regio der Implantate, fragwürdige Implantatzahl sowie -position.

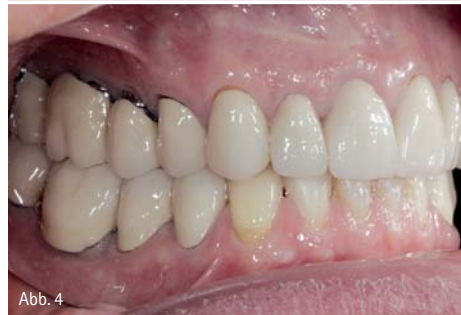
Abb. 4

war der Knochen- und Weichgewebeabbau offensichtlich (Abb. 4).

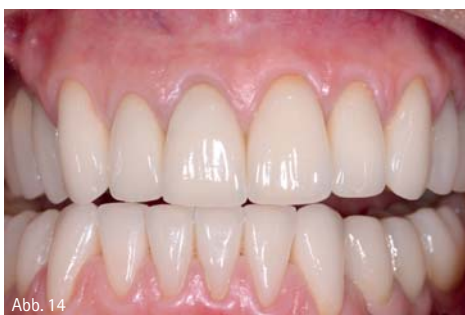
Abb. 14

Abb. 14: Kontrolle von Laterotrusion und Protrusion. – Abb. 15: Abschließendes Röntgenbild: Selbst die Implantatneigungen konnten mit den individuell angefertigten Suprakonstruktionen und Kronen optimiert werden. – Abb. 16: „Ästhetik folgt Funktion“ – das Weichgewebeprofil des Mittelgesichts hat sich durch die Bisshebung enorm verändert. Der Gesichtsausdruck des Patienten zeigt seine Zufriedenheit mit dem Ergebnis.
