Fallbericht

Trauma-Spätfolgen – Zahnerhalt durch DVT bei Osteolyse

Dr. Inge Mittag/Bremen

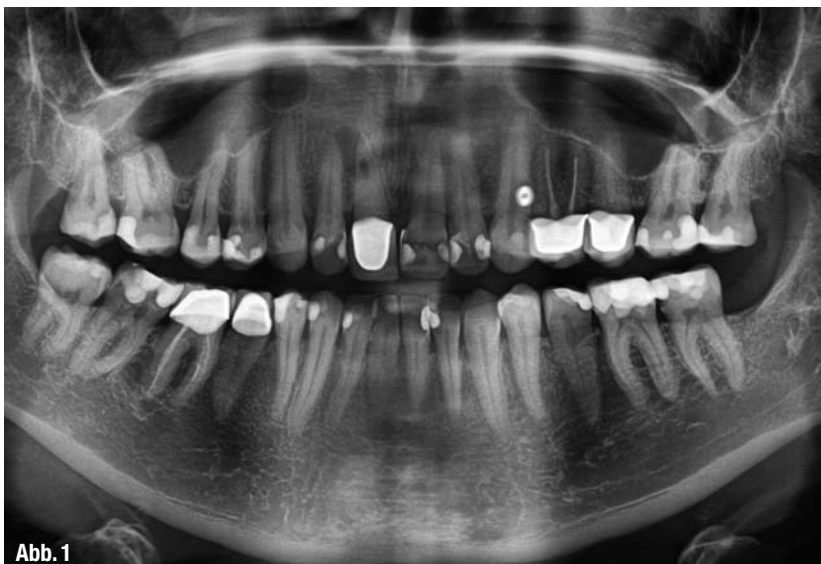
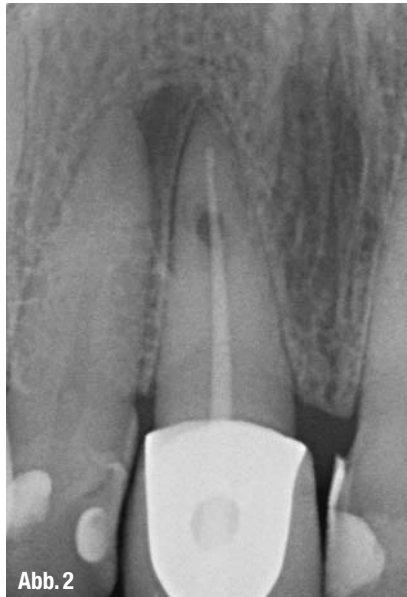
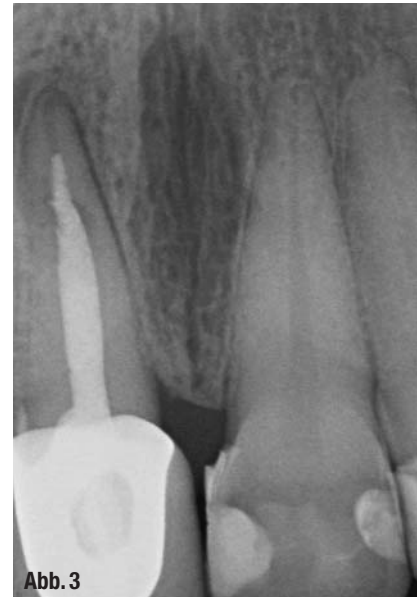
Der Zahn 11 zeigte sich leicht perkussionsempfindlich. Die Taschentiefen betrugen zirkulär 2 mm. Der intraorale Befund zeigte keine Besonderheiten. Die Krone zeigte keine Stufe zirkulär. Der Antagonist berührte die Krone 11 nicht. Einige Röntgenaufnahmen lagen vor: Orthopantomogramm der überweisenden Hauszahnärztin vom 26.9.2013 (Abb. 1), vom 28.1.2014 (Abb. 2, abfotografierte analoge Röntgenaufnahme der Hauszahnärztin) und vom 20.2.2014 (Abb. 3, abfotografierte Röntgenaufnahme der Hauszahnärztin).

Auf den Röntgenaufnahmen zeigte sich eine kreisrunde Aufhellung im Kanalverlauf im Übergang vom mittleren zum apikalen Wurzel Drittel. Es wurde daher beschlossen, ein DVT anzufertigen (Größe 50 mm x 50 mm, Voxellänge 80 µm). Ergebnis: Es zeigte sich eine Diskontinuität im Wurzelverlauf auf der palatinalen Seite. Die Wurzelfüllung war unvollständig sowohl in kaudal-apikaler als auch in horizontaler Richtung. Die Perforation war ungefüllt. Der Knochen

▲ Abb. 1 bis 3: Mit diesen Aufnahmen vom 26.9.2013, 28.1.2014 und 20.2.2014 stellte sich die Patientin vor.
