Fallbericht

Trauma-Spätfolgen – Zahnerhalt durch DVT bei Osteolyse

Dr. Inge Mittag/Bremen

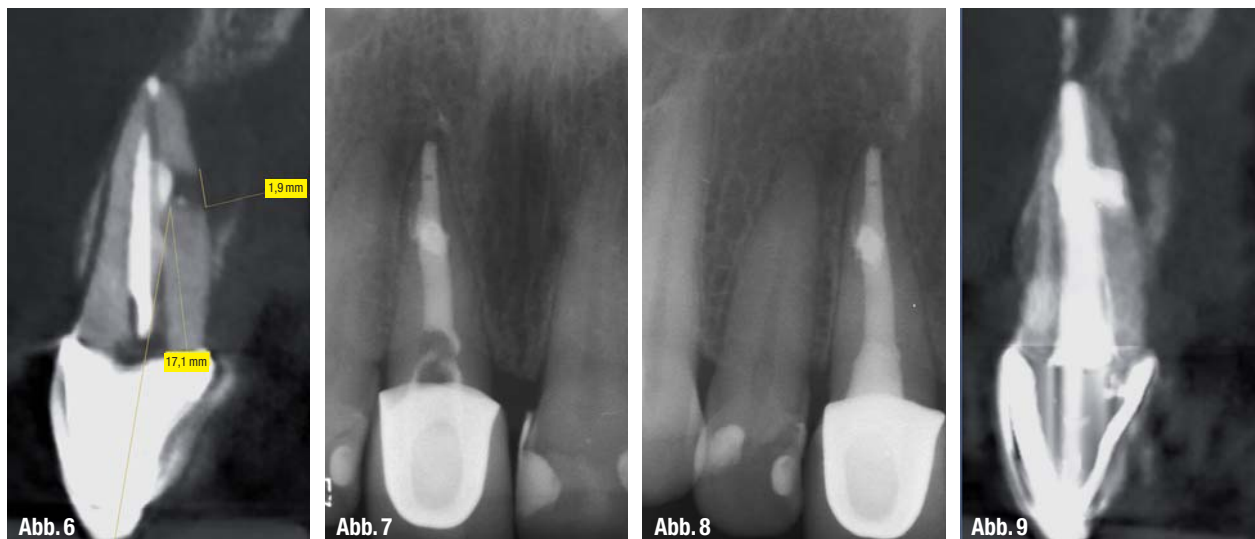
▲ **Abb. 6:** Analyse des DVT-Screenshots und Lageberechnung der Perforation. ▲ **Abb. 7:** Röntgenbild nach Einbringen von Sealer und Guttapercha sowie adhäsivem Verschluss. ▲ **Abb. 8:** Kontrollaufnahme in der 6. Sitzung am 26.9.2014. ▲ **Abb. 9:** Auf einer erneuten DVT-Aufnahme von Dezember 2014 ist die gute Knochenregeneration zu sehen.

4. Sitzung am 18. Juni 2014: Kofferdam, Spülprotokoll: 30 Minuten NaOCl 5 %, EDTA 17 %, physiologische Kochsalzlösung, CHX 2 %. Trocknung. Analyse des Screenshots des DVT und Berechnen der Lage der Perforation. Die Perforation beginnt in ca. 17,2 mm von der Schneidekante entfernt. Das Ausmaß der Osteolyse ist in sagittaler und vertikaler Richtung gut zu erkennen. Die Perforation ist knapp 2 mm groß in kaudal-apikaler Dimension (Abb. 6).

Auswertung: Die Perforation ist nach palatinal durch das MTA gut verschlos-

sen. Man erkennt jetzt, dass die Resorption auch bukkal bereits begonnen hatte. Der Knochen palatinal hat sich fast vollständig wieder gebildet. Apikal imponiert etwas MTA-Überschuss.

5. Sitzung am 26. Juni 2014: Kofferdam, Überprüfung der vollständigen Aushärtung des MTA, Einbringen von Sealer AH Plus und warmer Guttapercha (Obtura). Adhäsiver Verschluss. Röntgenkontrollaufnahme (Abb. 7).

6. Sitzung am 26. September 2014: Röntgenkontrollaufnahme (Abb. 8).

7. Sitzung am 10. Dezember 2014: Erneutes DVT (8,5 Monate nach dem 1. DVT), da Patientin beunruhigt über sehr leichte Beschwerden. Screenshot vom Zahn 11 (Abb. 9).
