Fallbericht

Trauma-Spätfolgen – Zahnerhalt durch DVT bei Osteolyse

Dr. Inge Mittag/Bremen

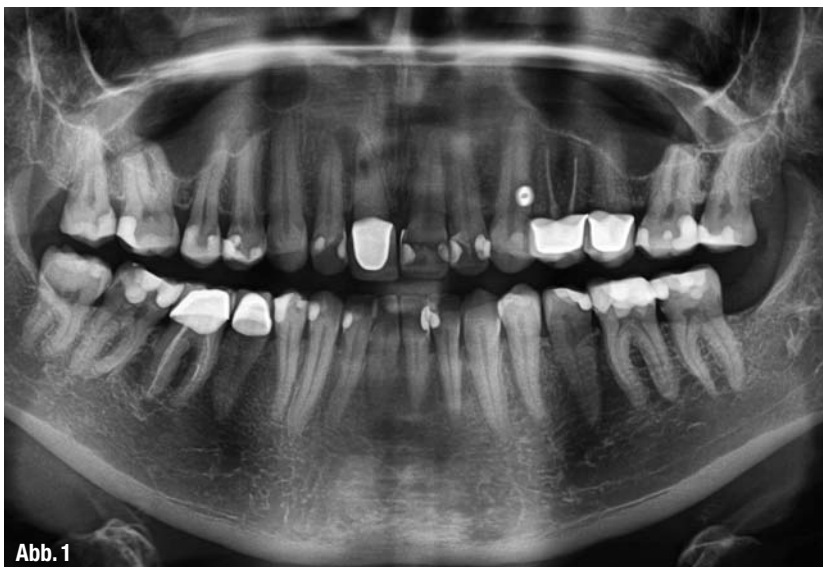
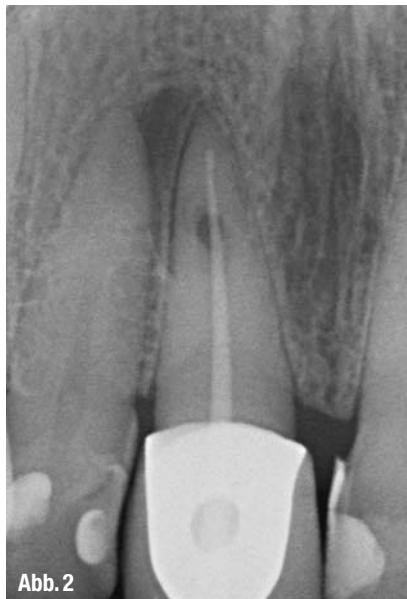
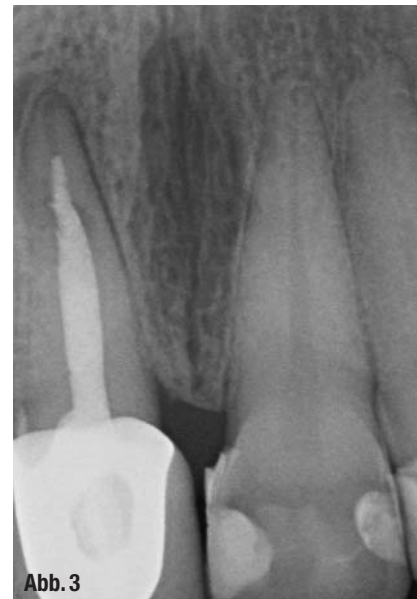
Der Zahn 11 zeigte sich leicht perkussionsempfindlich. Die Taschentiefen betrugen zirkulär 2 mm. Der intraorale Befund zeigte keine Besonderheiten. Die Krone zeigte keine Stufe zirkulär. Der Antagonist berührte die Krone 11 nicht. Einige Röntgenaufnahmen lagen vor: Orthopantomogramm der überweisenden Hauszahnärztin vom 26.9.2013 (Abb. 1), vom 28.1.2014 (Abb. 2, abfotografierte analoge Röntgenaufnahme der Hauszahnärztin) und vom 20.2.2014 (Abb. 3, abfotografierte Röntgenaufnahme der Hauszahnärztin).

Auf den Röntgenaufnahmen zeigte sich eine kreisrunde Aufhellung im Kanalverlauf im Übergang vom mittleren zum apikalen Wurzel Drittel. Es wurde daher beschlossen, ein DVT anzufertigen (Größe 50 mm x 50 mm, Voxellänge 80 µm). Ergebnis: Es zeigte sich eine Diskontinuität im Wurzelverlauf auf der palatinalen Seite. Die Wurzelfüllung war unvollständig sowohl in kaudal-apikaler als auch in horizontaler Richtung. Die Perforation war ungefüllt. Der Knochen

▲ Abb. 1 bis 3: Mit diesen Aufnahmen vom 26.9.2013, 28.1.2014 und 20.2.2014 stellte sich die Patientin vor.

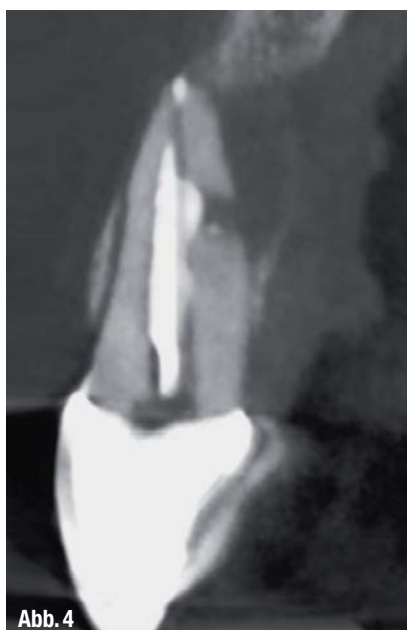
Abb. 4

war auf der palatinalen Seite fast vollständig resorbiert (Abb. 4).

Diagnose: Spätfolge nach Trauma vor 18 Jahren. Vermutlich lag eine inkomplette Querfraktur vor, deren Folge eine interne Resorption verursachte. Unvollständige Wurzelfüllung. Osteolytischer Prozess palatinal der Wurzel ausgehend von der Querfraktur.

▲ Abb. 4: DVT-Screenshot von Zahn 11 für eine detailliertere Darstellung. ▲ Abb. 5: 1. Therapie-sitzung mit Entfernung der Wurzelfüllung und Aufbereitung des Zahns.

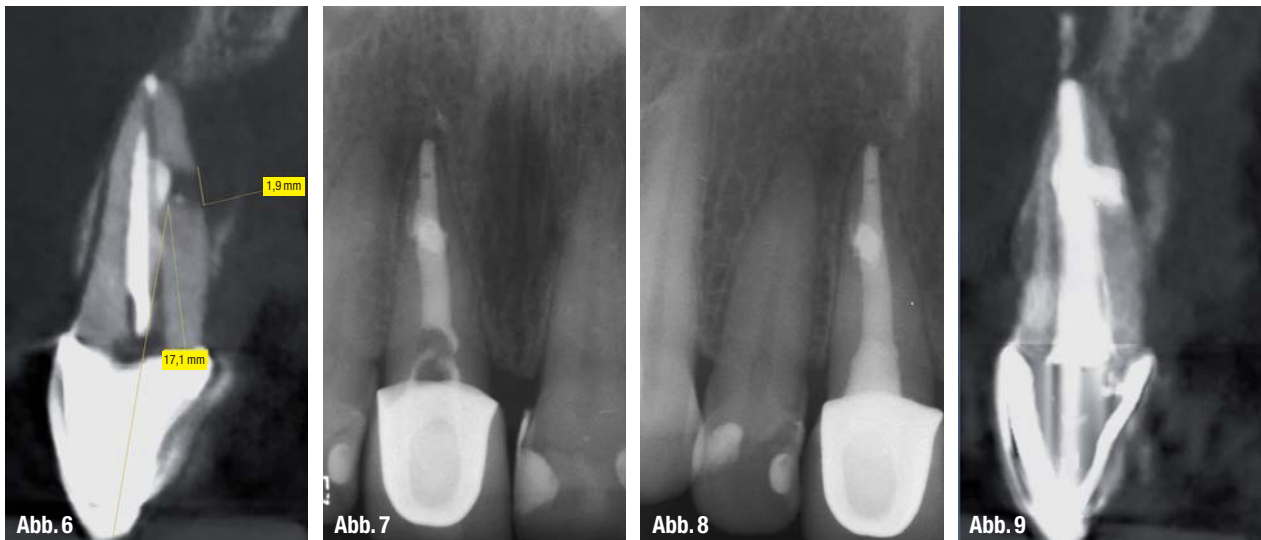
▲ **Abb. 6:** Analyse des DVT-Screenshots und Lageberechnung der Perforation. ▲ **Abb. 7:** Röntgenbild nach Einbringen von Sealer und Guttapercha sowie adhäsivem Verschluss. ▲ **Abb. 8:** Kontrollaufnahme in der 6. Sitzung am 26.9.2014. ▲ **Abb. 9:** Auf einer erneuten DVT-Aufnahme von Dezember 2014 ist die gute Knochenregeneration zu sehen.

4. Sitzung am 18. Juni 2014: Kofferdam, Spülprotokoll: 30 Minuten NaOCl 5 %, EDTA 17 %, physiologische Kochsalzlösung, CHX 2 %. Trocknung. Analyse des Screenshots des DVT und Berechnen der Lage der Perforation. Die Perforation beginnt in ca. 17,2 mm von der Schneidekante entfernt. Das Ausmaß der Osteolyse ist in sagittaler und vertikaler Richtung gut zu erkennen. Die Perforation ist knapp 2 mm groß in kaudal-apikaler Dimension (Abb. 6).

Auswertung: Die Perforation ist nach palatinal durch das MTA gut verschlos-

sen. Man erkennt jetzt, dass die Resorption auch bukkal bereits begonnen hatte. Der Knochen palatinal hat sich fast vollständig wieder gebildet. Apikal imponiert etwas MTA-Überschuss.

5. Sitzung am 26. Juni 2014: Kofferdam, Überprüfung der vollständigen Aushärtung des MTA, Einbringen von Sealer AH Plus und warmer Guttapercha (Obtura). Adhäsiver Verschluss. Röntgenkontrollaufnahme (Abb. 7).

6. Sitzung am 26. September 2014: Röntgenkontrollaufnahme (Abb. 8).

7. Sitzung am 10. Dezember 2014: Erneutes DVT (8,5 Monate nach dem 1. DVT), da Patientin beunruhigt über sehr leichte Beschwerden. Screenshot vom Zahn 11 (Abb. 9).
