## Einfach tierisch menschlich

ZTM Rolf Aßmann aus Bad Hersfeld verbindet zahntechnische Kompetenz mit seinem Herz für Tiere.

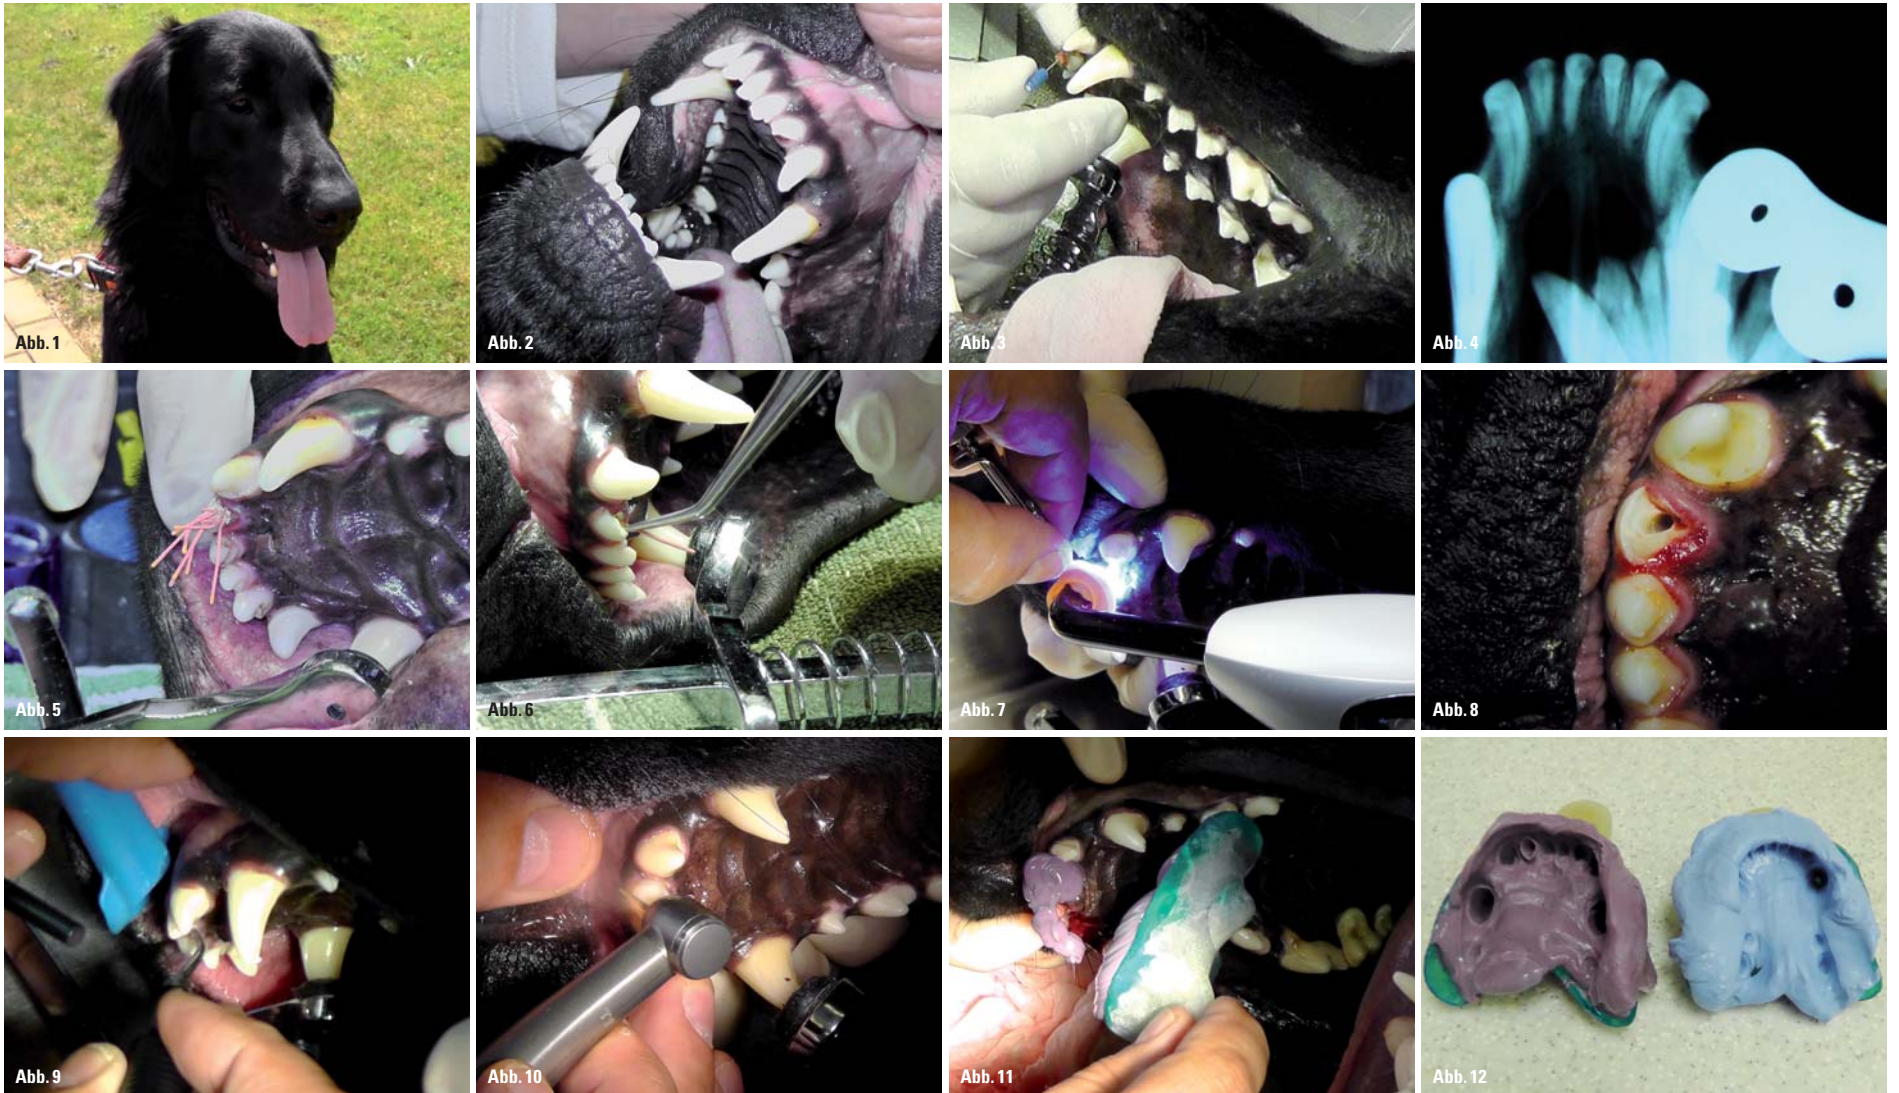
Abb. 1: Patient 1: „Lasty“ – ein Flat Coatet Retriever. – Abb. 2: Zahnschaden: zweiter oberer Schneidezahn ist frakturiert und die Pulpa liegt offen. – Abb. 3: Aufbereitung des Wurzelkanals nach Narkotisierung. – Abb. 4: Röntgenaufnahme Oberkiefer. – Abb. 5–8: Sorgfältige und vorsichtige Bearbeitung des beschädigten Schneidezahns samt Wurzel. – Abb. 9: Entfernung von Zahnstein. – Abb. 10: Konventionelles Schleifen mit einem Winkelhandstück. – Abb. 11 und 12: Abdrucknahme mit Impregum im Oberkiefer und Alginat im Unterkiefer.

schießen oder zum Schluss darüber hinausgeschossen sind, bleibt offen. Das muss jeder für sich entscheiden. Unser Patient, ein Flat Coatet Retriever und passionierter Taucher, zog sich bei einem seiner Tauchgänge den folgenden Zahnschaden zu (Abb. 2): Der zweite obere linke Schneidezahn war frakturiert und die Pulpa lag offen. Nachdem der Rüde in Narkose ge-

setzt war, wurde der Wurzelkanal so aufbereitet, dass in der weiteren Behandlung ein Glasfaserstift für einen Stiftaufbau aus Komposit gefertigt werden konnte (Abb. 3). Erschwert wurde das Ganze dadurch, dass der Retriever auf dem Rücken geröntgt werden musste (Abb. 4). Die Darstellung des Wurzelkanals wurde durch die Aufnahme von inzisal nach kaudal

etwas verfälscht. Optisch sah die Aufnahme gestauch aus. Gewissheit kam nach dem zweiten Röntgenvorgang. Wer noch keinen Schneide- oder auch Eckzahn eines Hundes aufbereitet hat, sollte darauf achten, dass der Wurzelkanal sichelförmig nach dorsal verläuft. Es muss mit größter Sorg-

falt und Fingerspitzengefühl gearbeitet werden, damit man die Wurzel nicht perforiert (Abb. 5–8). Eine Zahnsteinentfernung wurde gleich mit eingeschoben (Abb. 9). Der Zahn wurde konventionell mit einem Winkelhandstück geschliffen (Abb. 10), danach wurde, wie bei einer ganz normalen Sitzung, ein Faden gelegt und mit individuellen Abformlöffeln wurden Abdrücke genommen (Abb. 11 und 12) – mit Impregum im Oberkiefer und Alginat im Unterkiefer. Die Löffel wurden von einem schon vorhandenen Modell eines Artgenossen abgenommen. Die Menge der Abformmasse war für mich

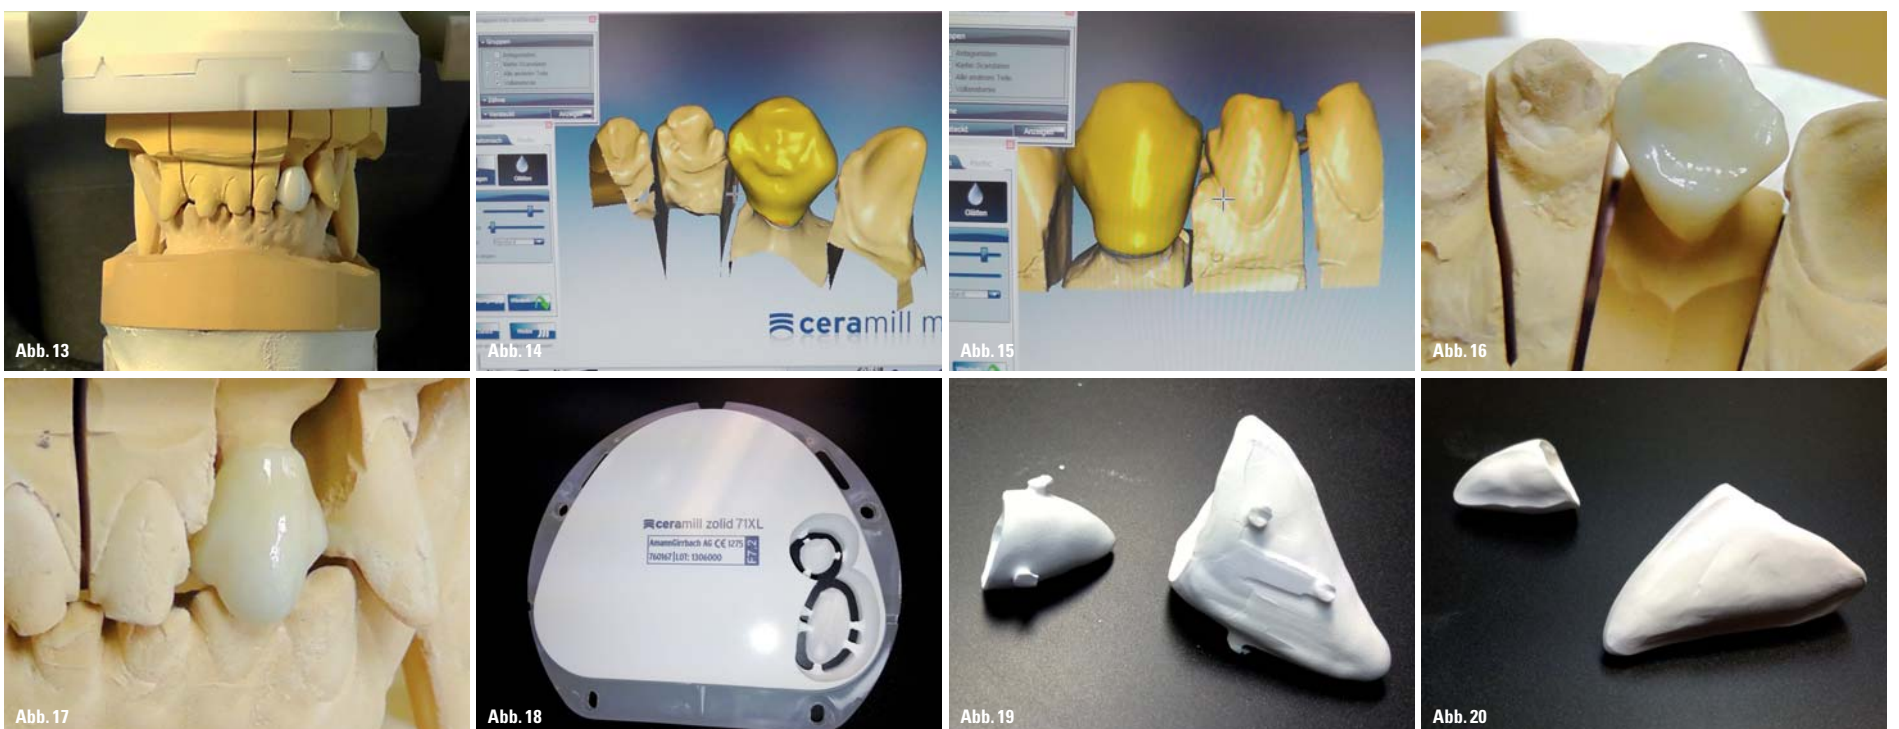
Abb. 13: Modellherstellung und Einartikulierung. – Abb. 14 und 15: Scan des Modells. – Abb. 16 und 17: Gefertigte Vollzirkonkrone. – Abb. 18–20: Transluzentes und transparentes Material von Amann Girrbach.

neu. Nach der Modellherstellung und Einartikulierung (Abb. 13) wurde das Ganze gescannt (Abb. 14 und 15) und unter Berücksichtigung des Gegenbisses eine Vollzirkonkrone gefertigt (Abb. 16 und 17). Wir verarbeiteten ein Material von Amann Girrbach, sehr transparent und transparent (Abb. 18 bis 20). Diese Materialeigenschaften kamen uns hier sehr gelegen, da die Zahnfarbe in Richtung A1/A2 ging. Die Krone wurde aus Zolid gefertigt, weil es hier um Stabilität ging, und übertreiben wollten wir es ja auch nicht. Die Zahnfarben bei unseren vierbeinigen Freunden sind in der Regel A2 und heller, also brauchten wir nicht großartig einfärben. Fasziniert und begeistert

hat uns, dass nach 14 Tagen nicht mehr zu sehen war, dass hier eine Krone vorhanden ist. Die Gingiva hatte sich hervorragend adaptiert und jetzt nach gut vier Jahren Tragezeit sieht die Situation noch genauso aus. Wir waren die ersten,

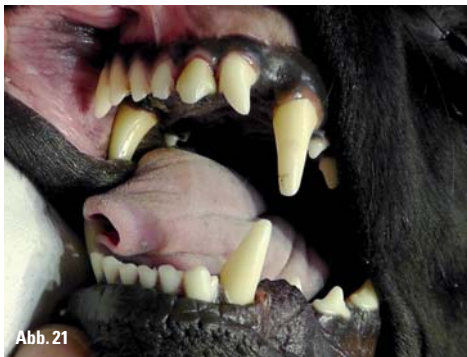
Abb. 21

Abb. 21: Ein Ergebnis, das sich sehen lassen kann. – Abb. 22: Patient 2: Rhodesian Ridgeback Rüde. – Abb. 23: OP-Vorbereitung. – Abb. 24 und 25: Zahnschaden: komplette Zerstörung der Oberkieferfront. – Abb. 26 und 27: Hier werden die Größenverhältnisse klar, man beachte im Vergleich das Modelltray. – Abb. 28: Das Ergebnis erfüllt den hohen Anspruch.

Zum Schluss bleibt die Frage offen, ob wir über das Ziel hinausgeschossen sind oder nicht. Das Ergebnis spricht für sich (Abb. 21): Dem Hund wurde eine Extraktion des Zahnes erspart, wodurch evtl. Probleme im Vorfeld schon ausgeschlossen worden sind. Nach Empfinden aller Beteiligten kamen wir also zu dem Fazit: das Ziel wurde erreicht! Wie das im Leben immer so spielt, kommt es manchmal dann noch heftiger: Unser Zahnarzt, der sich auf dieses Thema spezialisiert hat und es auch als Hobby ansieht, hat dann zwei Jahre später einem Rhodesian Ridgeback Rüden (Abb. 22 und 23) einen Eckzahn sowie Reißzahn mit jeweils einem Stiftaufbau gefertigt. Die Situation stellte sich so dar, dass die komplette Front im Oberkiefer zerstört war (Abb. 24 und 25), die Ursache ist bis heute unbekannt. Die Indikation sah vor, die Frontzähne zu entfernen und Stiftaufbauten auf Reißzahn sowie Eckzahn herzustellen. Hier haben wir Zirkonstifte gefertigt, die anschließend noch mit Keramik überpresst wurden, damit diese auch aus Stabilitätsgründen eingeklebt werden konnten. Die Extraktionswunden wurden vernäht, die Zähne aufbereitet, Fäden gelegt und das Ganze zur Abdrucknahme vorbereitet. Auch hier wurden schon von vorangegangenen Abdrücken anderer Fälle die Abdrucklöff-
