Restauration mittels minimal-invasiver Inlays und Onlays

Autor Dr. Sebastian Horvath

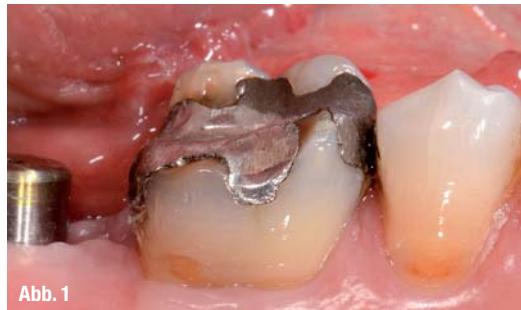
Abb. 1 Klinische Ausgangssituation mit einer ausgedehnten, insuffizienten Amalgamfüllung an Zahn 46.

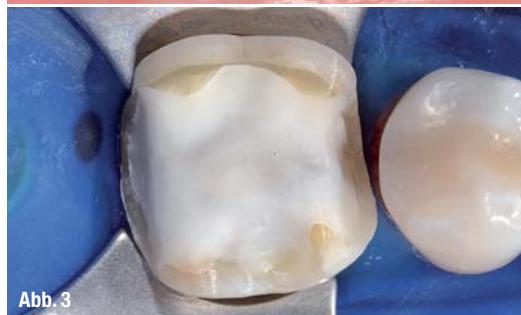
Abb. 3 Verfärbte Dentinbereiche wurden mit einer opaken Aufbaufüllung abgedeckt (LuxaCore, DMG). Zahn 45 wurde mit einer direkten Kompositfüllung versorgt.

ästhetische Integration der definitiven Restauration sicherzustellen, wurden die verfärbten Dentinbereiche mit einer opaken Aufbaufüllung abgedeckt (LuxaCore, DMG).

Der benachbarte Zahn 45 wurde mit einer direkten Kompositfüllung versorgt. Anschließend erfolgte die definitive Präparation, bei der auf einen weichen Präparationsverlauf und abgerundete Innenkanten geachtet wurde. Approximale Schmelzüberhänge wurden mit oszillierenden Instrumenten entfernt (SONICflex, KaVo).

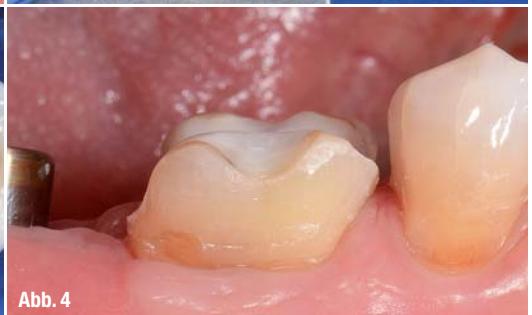
Abb. 4 Bei der definitiven Präparation wurde auf einen weichen Verlauf und auf abgerundete Innenkanten geachtet.

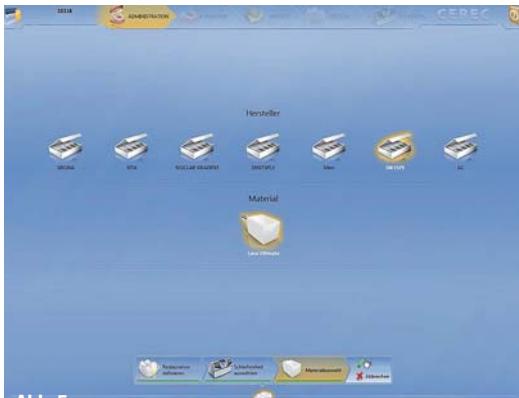
Abb. 5 Als Restaurationsmaterial wurde Lava Ultimate (3M ESPE) ausgewählt.

anschließend ein minimalinvasives Onlay geplant. Als Restaurationsmaterial wurde Lava Ultimate (3M ESPE) gewählt. Das Material, bestehend aus einer Resin Nanokeramik, zeichnet sich durch ein zahnähnliches E-Modul und ein zahnähnliches Abrasionsverhalten aus. Durch den Kunststoffanteil ist das Material weniger spröde und somit nicht anfällig für Frakturen, dem häufigsten Misserfolg bei keramischen Restaurationen. Das klinische Vorgehen ist gegenüber anderen Materialien

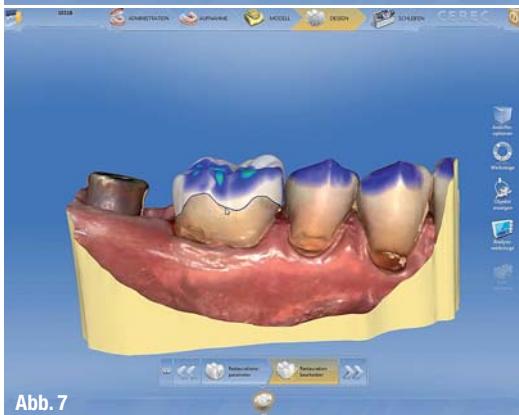
Abb. 7 Computergenerierte Restauration (CEREC, Version 4.3.1, Sirona).

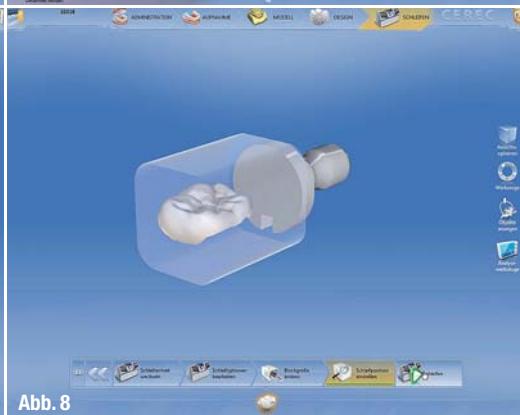
Abb. 8 Übertragen der Daten an die Schleifeinheit.

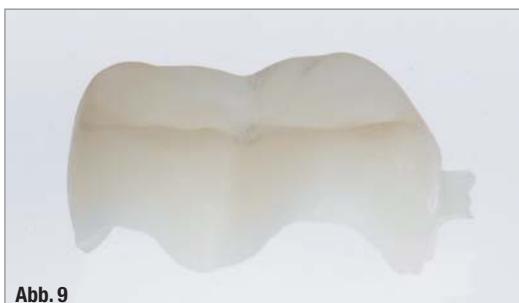
Abb. 9 Geschliffene Restauration (Lava Ultimate, 3M ESPE).

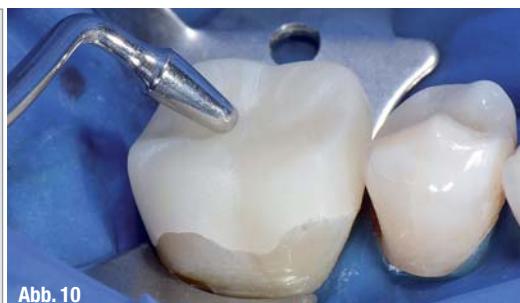
Abb. 10 Einprobe der Restauration vor dem Zementieren.

Die geschliffene Restauration wurde auf Passung überprüft und anschließend zum Zementieren vorbereitet. Zur Vergrößerung der Oberfläche wurde der dem Zahn zugewandte Restaurationsanteil mit Aluminiumoxid sandgestrahlt. Die Restauration

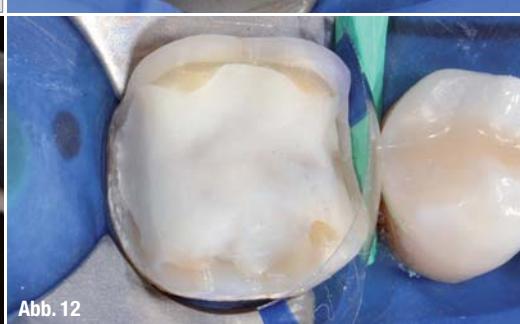
Abb. 12 Der Nachbarzahn wurde mit einer Matrize isoliert.

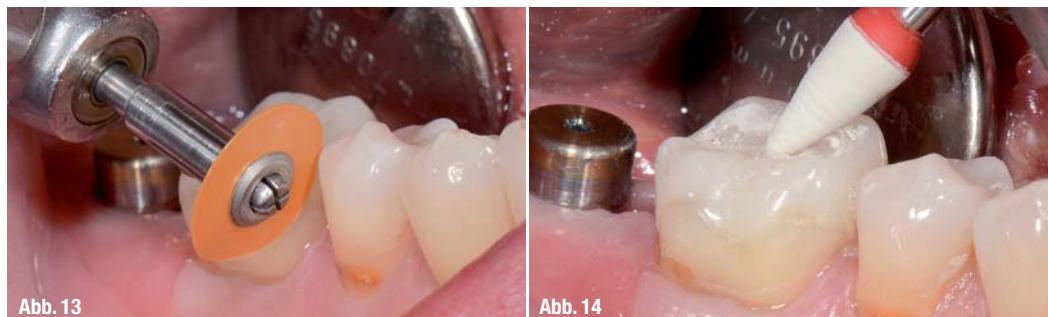
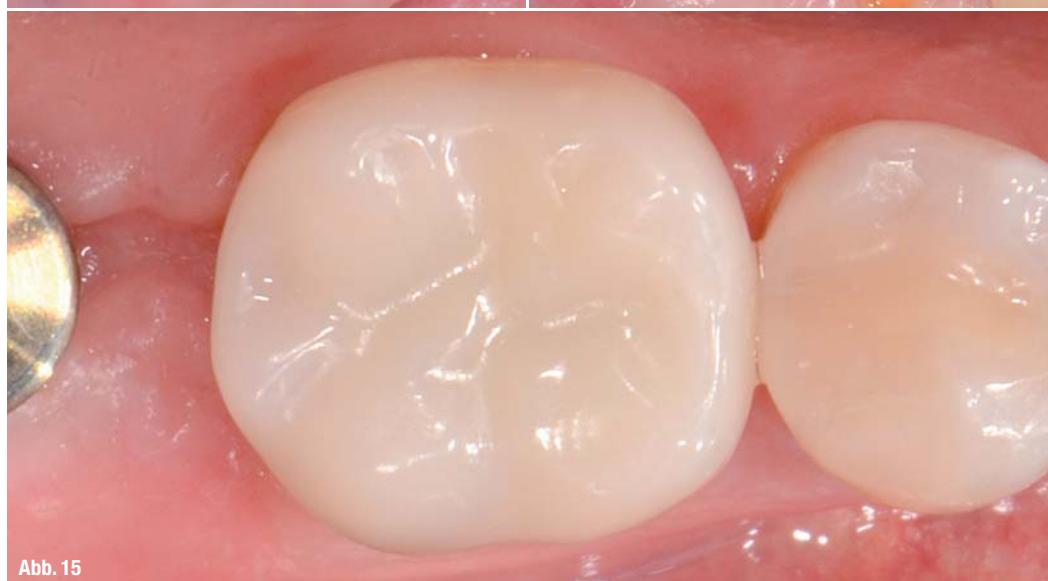
Abb. 13 Politur der Glattflächen mit Polierscheiben (Sof-Lex, 3M ESPE).

Abb. 14 Okklusale Politur (OptraPol, Ivoclar Vivadent).

Abb. 15 Behandlungsergebnis mit einem Onlay aus Lava Ultimate (3M ESPE).

wurde mit Alkohol gereinigt und Scotchbond Universal Adhäsiv (3M ESPE) auf die Klebefläche aufgetragen. Anschließend wurde der Pfeilerzahn zum Zementieren vorbereitet. Der Schmelz wurde selektiv für 15 Sekunden konditioniert. Nach erfolgtem Abspülen und Trocknen wurde Scotchbond Universal Adhäsiv (3M ESPE) aufgebracht und ausgehärtet. Eine gleichmäßige Schicht RelyX Ultimate (3M ESPE) wurde auf den Zahn aufgetragen, anschließend konnte die Restauration auf dem Zahn platziert werden. Entstandene Zementüberschüsse wurden durch Polymerisation (eine Sekunde) in einen gelförmigen Zustand überführt. Nach Entfernen der Überschüsse wurde der Zement ausgehärtet. Die zementierte Restauration wurde auf okklusale und approximale Kontakte überprüft und anschließend poliert (Sof-Lex Scheiben, 3M ESPE; OptraPol, Ivoclar Vivadent). Aufgrund der Materialeigenschaften ist die Hochglanzpolitur sehr schnell und einfach durchführbar.
