Keramikimplantate werden immer öfter in der zahnmedizinischen Praxis eingesetzt und finden großen Zuspruch. Im vorliegenden Fallbeispiel wird dazu die Implantation eines Keramikimplantates im Frontbereich eines jungen Patienten unter augmentativen Gesichtspunkten erläutert.

## Implantation eines Keramikimplantates in der Front

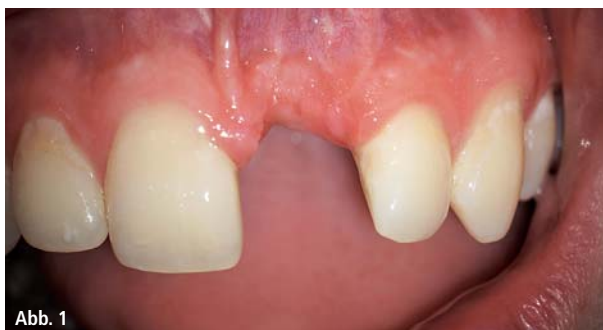
Abb. 1

**Abb. 1:** Vertikales Defizit 21. – **Abb. 2:** Ausgangssituation transversales Defizit. – **Abb. 3:** Block transversal. – **Abb. 4:** Blockübergänge, Späne.

In meiner Praxis stellte sich ein 22-jähriger Patient vor, der im Kindesalter durch einen Sportunfall Zahn 21 verloren hatte und seither über zehn Jahre mehrere Klebebrücken trug. Auf der ersten Abbildung sind die Ausmaße des vertikalen und transversalen Defizites gut zu erkennen. Des Weiteren stellten sich die von dem Brückenglied verursachten Impressionen an der Gingiva und das Knochendefizit sehr gut dar (Abb. 2).
