Tipps für ein effizientes klinisches Vorgehen

Komplikationen bei vollkeramischen Restaurationen

| Priv.-Doz. Dr. Sven Rinke, M.Sc., M.Sc.

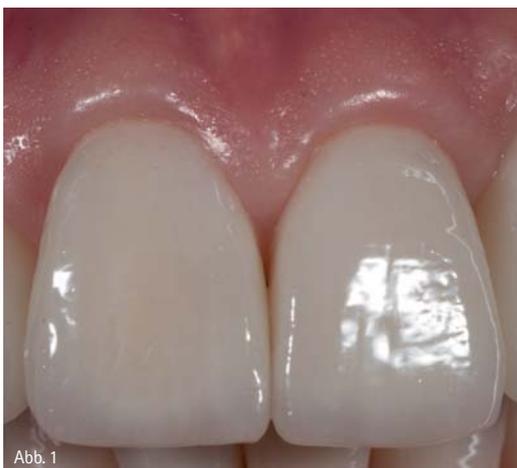
Abb. 1

Abb. 1: Verblendete Kronen aus einer transluzenten Zirkonoxidkeramik (Cercon ht, DeguDent GmbH, Hanau). – Abb. 2a: Präparation eines oberen Molaren für die Aufnahme einer vollkeramischen Krone. – Abb. 2b: Adhäsiv befestigte Krone aus einer Lithiumdisilikatkeramik (e.max Press, Ivoclar Vivadent, Liechtenstein). – Abb. 3: Materialfrakturen an einem adhäsiv befestigten Frontzahnveneer nach siebenjähriger Tragedauer.

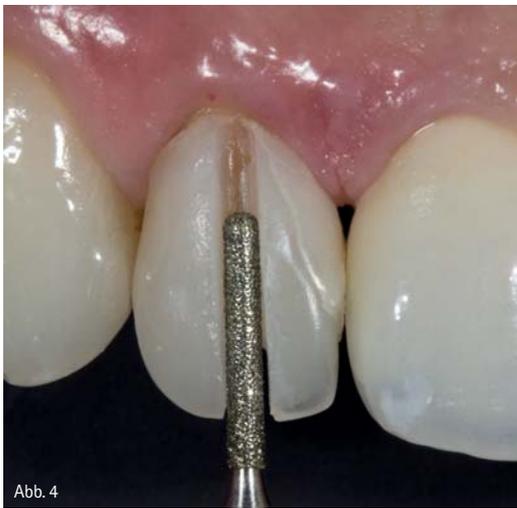
Abb. 4

Abb. 4: Auftrennen der defekten Restauration mit einem speziell für Vollkeramiken entwickelten Kronentrenner (4ZR.314.014, Komet Dental, Lemgo). – Abb. 5: Klinische Anwendung der Kronenaufweitzange nach Planert für das Auseinanderbrechen der adhäsiv befestigten Restauration. – Abb. 6: Zustand nach Entfernen des defekten Veneers. Die verbleibenden Zementreste und Restoraionspartikel können im Rahmen der Nachpräparation entfernt werden.

Die zu entfernende Lithiumdisilikat- oder Zirkonoxidrestauration wird zunächst an einer axialen Fläche aufgetrennt, sodass die darunterliegende Zahnhartsubstanz minimal exponiert wird. Bei Frontzahnkronen wird die Trennstelle über die inzisale Kante verlängert und auf der palatinalen Seite fortgeführt, sodass noch circa drei Viertel der palatinalen oder lingualen Wand intakt bleiben (Abb. 4).

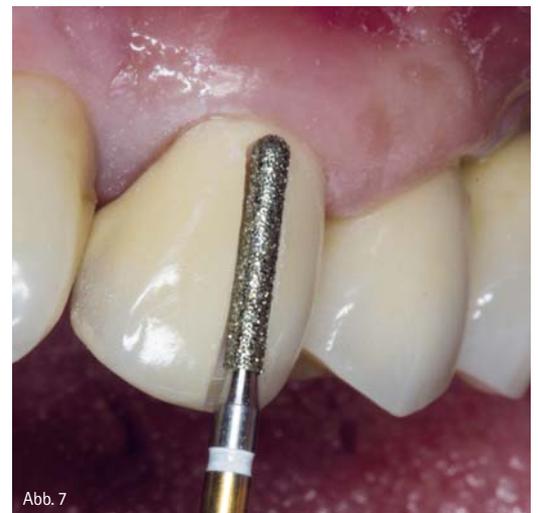
Abb. 7

Abb. 7: Auftrennen einer Zirkonoxidkrone mit einem speziell für die Bearbeitung von Vollkeramiken entwickelten Diamantinstrument (4ZR.314.014, Komet Dental, Lemgo). – Abb. 8: Anwendung der Kronenaufweitzange nach Planert (DP788R, Aesculap, Tuttlingen) für das Aufbrechen der aufgetrennten Restauration.

Bei konventionell zementierten Zirkonoxidkronen reicht nach dem Auftrennen eine einmalige Anwendung der Kronenentfernungszange, damit die gesamte Restauration im Bereich der verbliebenen axialen Wand frakturiert und einfach entfernt werden kann (Abb. 7, 8, 9a und 9b).

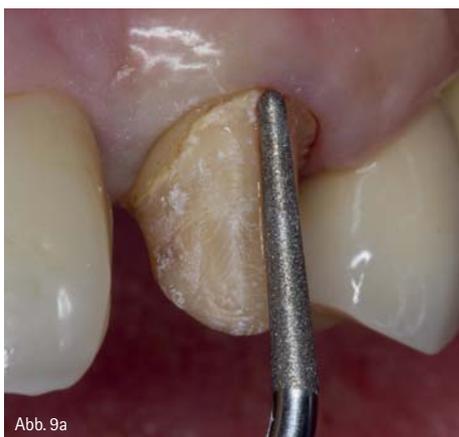
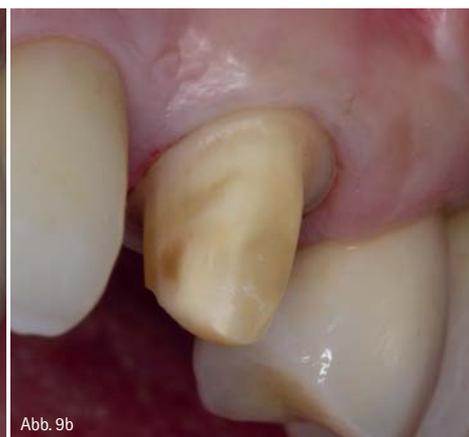
Abb. 9a und b: Die nach dem Aufbrechen verbleibenden Zementreste können mit Schallspitzen (z.B. SF8850.000.016 von Komet Dental, Lemgo) minimal-invasiv ohne Verletzung der Weichgewebe entfernt werden.

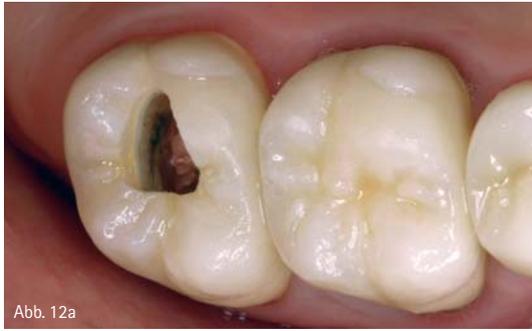
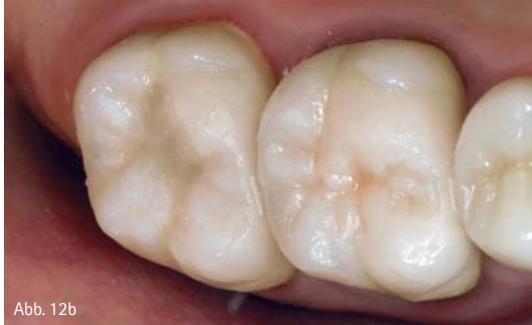
Abb. 12a und b: Trepanation und Verschluss einer Zirkonoxidkrone im Rahmen einer endodontischen Behandlung.

der speziellen Diamantinstrumente unerlässlich, um ein effizientes Vorgehen zu gewährleisten (Abb. 11 und 12). Nach der Durchführung der endodontischen Behandlung kann die Trepanationsöffnung mit einer dentinadhäsiven Füllung verschlossen werden. Zunächst wird die Öffnung schichtweise mit einem opaken dentinfarbenen Komposit aufgefüllt. Die abschließende Schicht kann dann mit einem transluzenteren Material modelliert werden, sodass ein möglichst natürliches Erscheinungsbild erreicht wird.
